## INFORME DE AUDITORÍA AMBIENTAL

RE-GA-802-M37-  
20121011

#### **M/37: Mantenimiento por Niveles de Servicio y Obras de Rehabilitación en Ruta 3. Tramo: Ruta 1 (67K300) – Arroyo Grande (243K000)**

Fecha de visita al frente de obra, obrador, talleres y depósitos: 11/10/2012

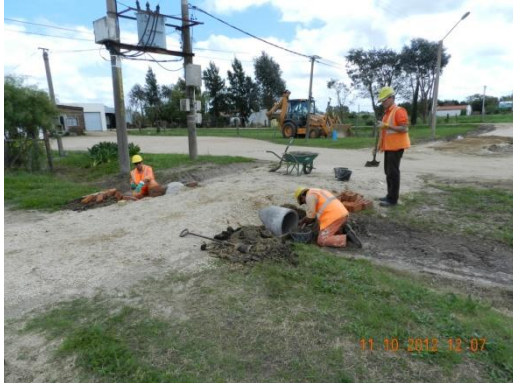
Ilustración 4: Construcción de alcantarillas

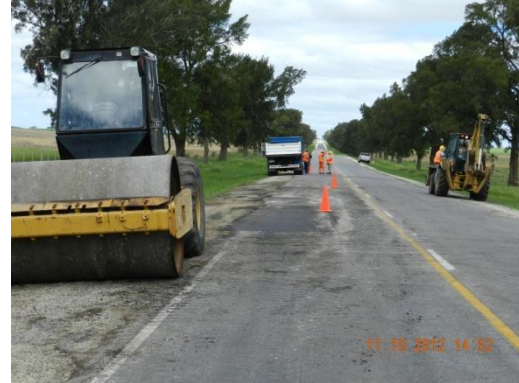
Ilustración 5: Bacheo en pavimento con mezcla asfáltica

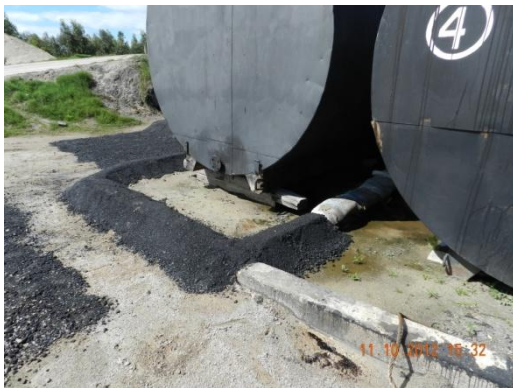
ID	Coordenadas UTM (X,Y)		Prog.	Tipo de No Conformidad	Descripción	Evidencia (Foto, documento, comunicación personal)	Aspecto Ambiental Relacionado (Código)
1	NA	NA	NA	Nº 2 Nº 3	No se presenta evidencia de la autorización por escrito del DDO por la ubicación del obrador y planta de asfalto contraviniendo los puntos 10.2, 11.2 y 14.2 del Manual Ambiental de la DNV. La ubicación contraviene los puntos 9.5, 9.8, 10.1, 11.1 y 14.1	Comunicación personal	
2	508536	6289446	NA	Nº 2 Nº 3	No se comprueba la presencia de diques de contención de derrames que rodeen los depósitos de hidrocarburos (sólo hay diques en una parte con menor pendiente y algunas bolsas de arena, que no son capaces de contener el derrame de los depósitos) contraviniendo los puntos 10.2 y 11.2 del Manual Ambiental de la DNV	Ilustración 6 Ilustración 7	43 44

Ilustración 6: Detalle de diques de contención incompletos

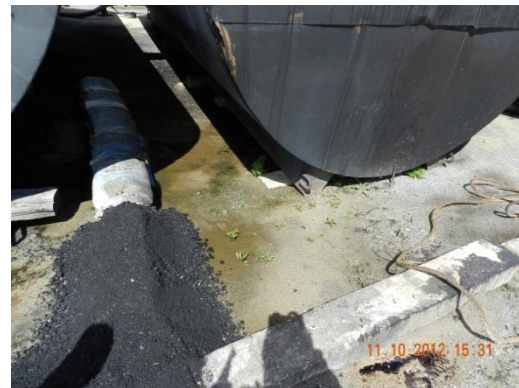
Ilustración 7: Detalle de diques de contención incompletos

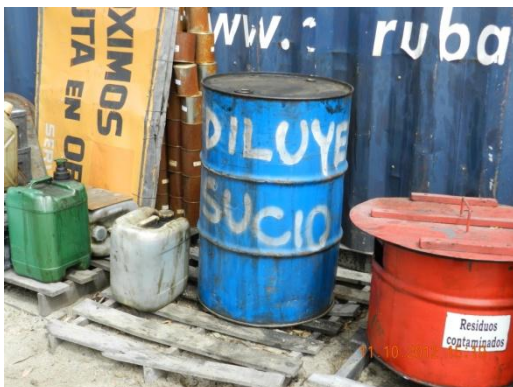
Los componentes del diluyente de asfalto en el laboratorio no están adecuadamente identificados, y la impermeabilización de la zona con los residuos es muy precaria (film de polietileno y arena).

Ilustración 8: Residuos de diluyente de asfalto

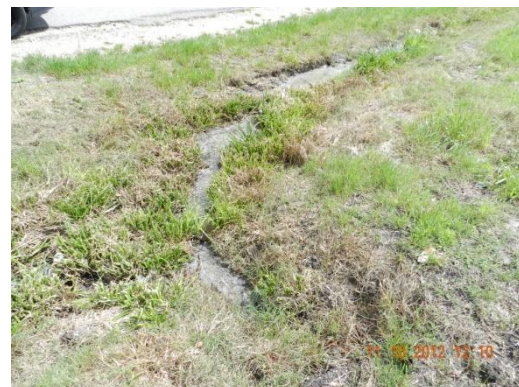
Ilustración 9: Vertido de efluentes desde un predio hacia la faja de dominio público

Se reitera que se debe comunicar formalmente a las autoridades competentes DNV del MTOP el vertido de efluentes desde un predio privado a la faja de dominio público en progresiva 78K500 a (+).
