<p>CORPORACION VIAL DEL URUGUAY S.A.</p>	<p><b>INFORME DE AUDITORÍA AMBIENTAL</b></p>	<p><b>RE-GA-802-C79- 20180418</b></p> <p>Página 1 de 7</p> <p>Versión 06</p>
---	--	--

## **Informe de Auditoría Ambiental**

### **Licitación C/79**

### **Ruta 97, Tramo Carmelo 0K800 – Ruta 12 16K500**

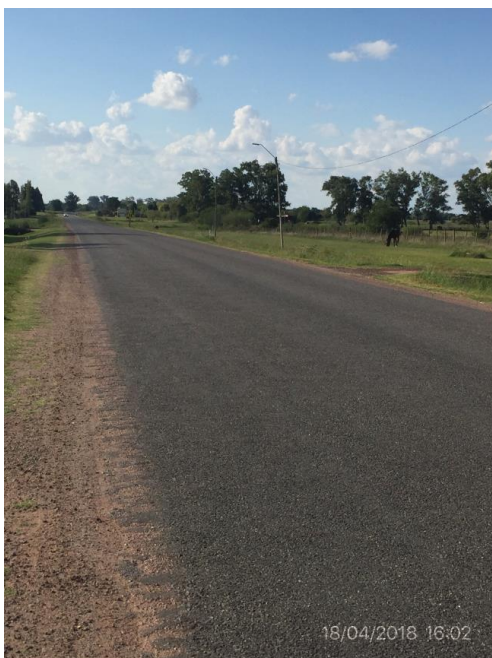
Se trata de una obra completamente ejecutada.

*Ilustración 4 – Obra ejecutada.*

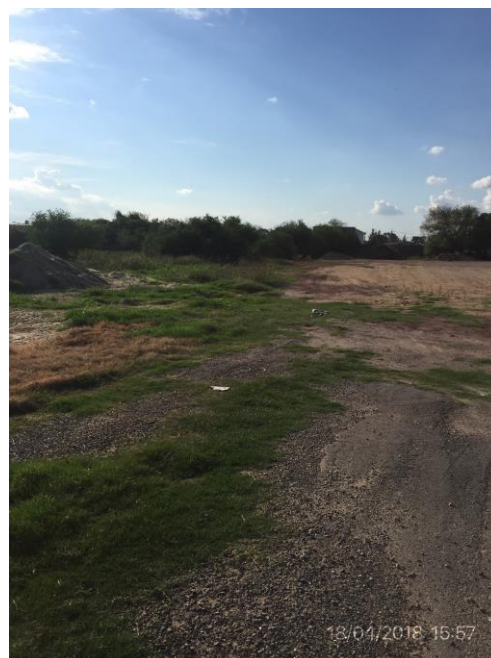
El obrador estaba ubicado en el padrón suburbano N° 6236 de la ciudad de Carmelo, y la empresa solicitó por nota del 15/01/2018 dirigida al DDO su instalación en el padrón suburbano mencionado. El uso de este predio con destino a obrador fue autorizado por nota del propietario fechada en Diciembre de 2017. Pudimos comprobar que el obrador le fue entregado en condiciones adecuadas.

*Ilustración 5 – Obrador desmontado.*

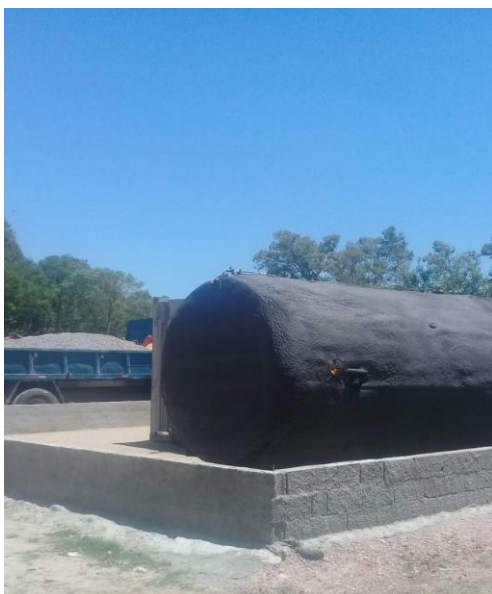
El manejo de hidrocarburos se realizó en el mencionado campamento de la DNV del MTOP en la localidad de Polanco. Este campamento cuenta con una instalación adecuada para el acopio de hidrocarburos, con un envallado adecuado.

*Ilustración 6 – Tanque de almacenamiento de hidrocarburos en campamento DNV.*
