## 1. Introducción

El presente documento corresponde a la Auditoría Ambiental de la obra denominada “Ruta 10: Tramo Puente Carrasco – Avenida del Parque”, (C/39).

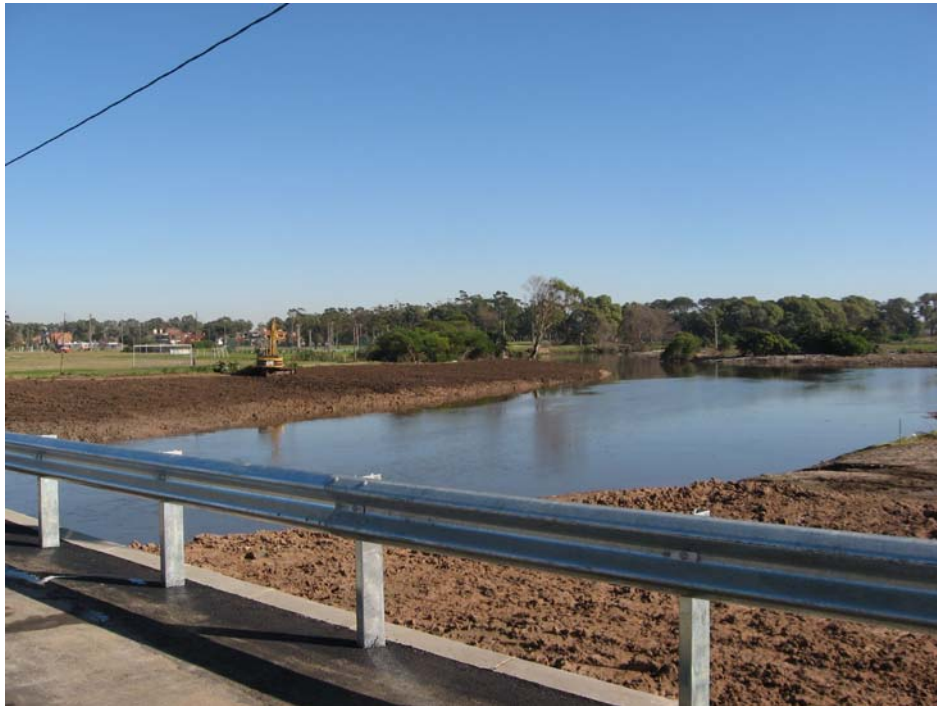
Vista general hacia aguas arriba del puente

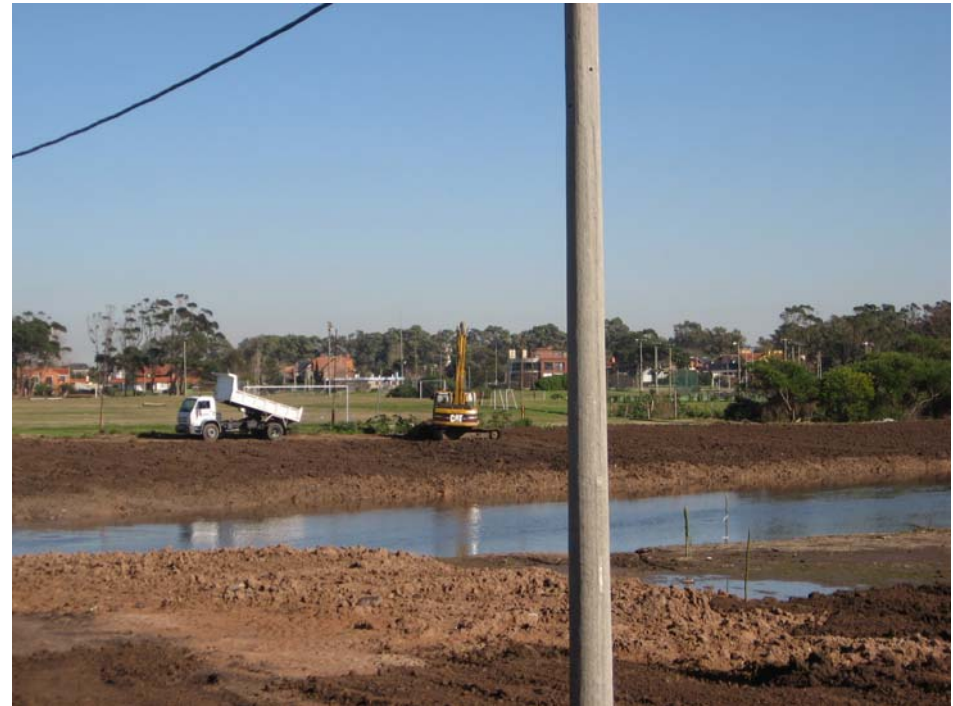
- En forma general, la faja se encontraba en correcto estado, no presentando acumulación de residuos. Las nuevas obras de arte hidráulicas se encontraban en correcto estado de mantenimiento. No se observaron apartamientos respecto al PRA.
- La zona de obradores se encontraba en perfecto estado.
- La única actividad se centraba en la puesta de cobertura vegetal en márgenes.

Vista de la puesta de cobertura vegetal en margen derecha aguas arriba del puente

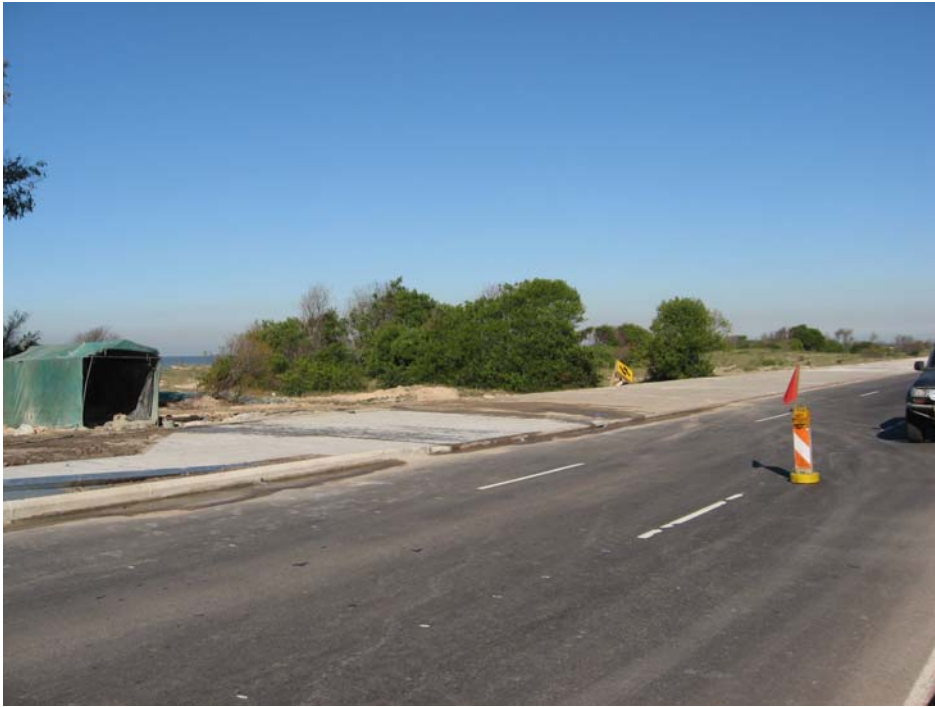
Vista de zona donde se encontraba obrador

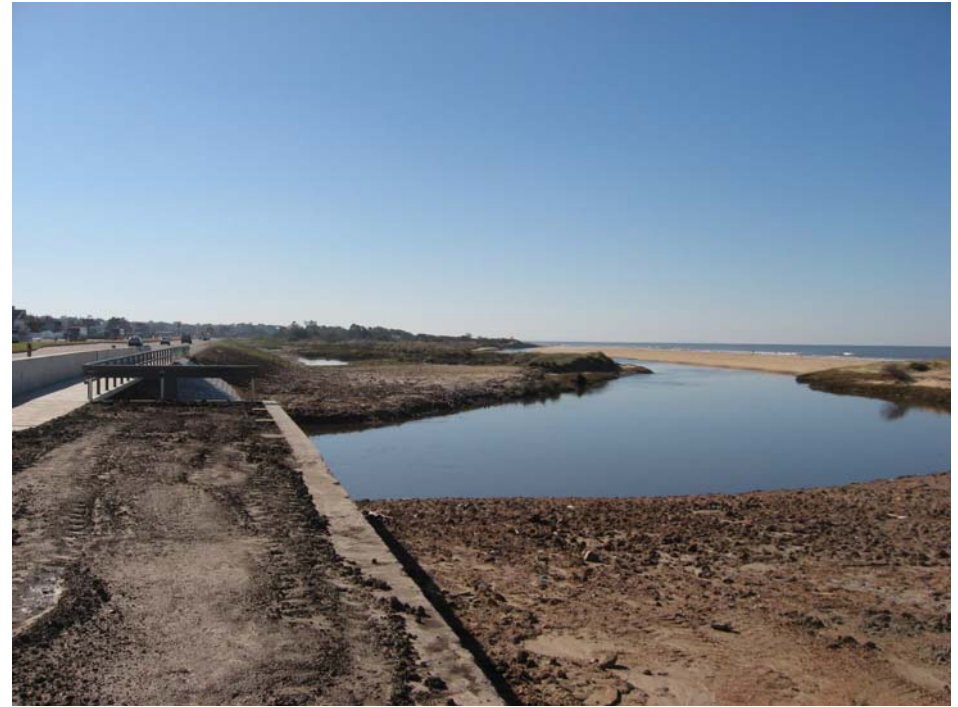
Vista de desembocadura del arroyo (márgenes regularizadas)

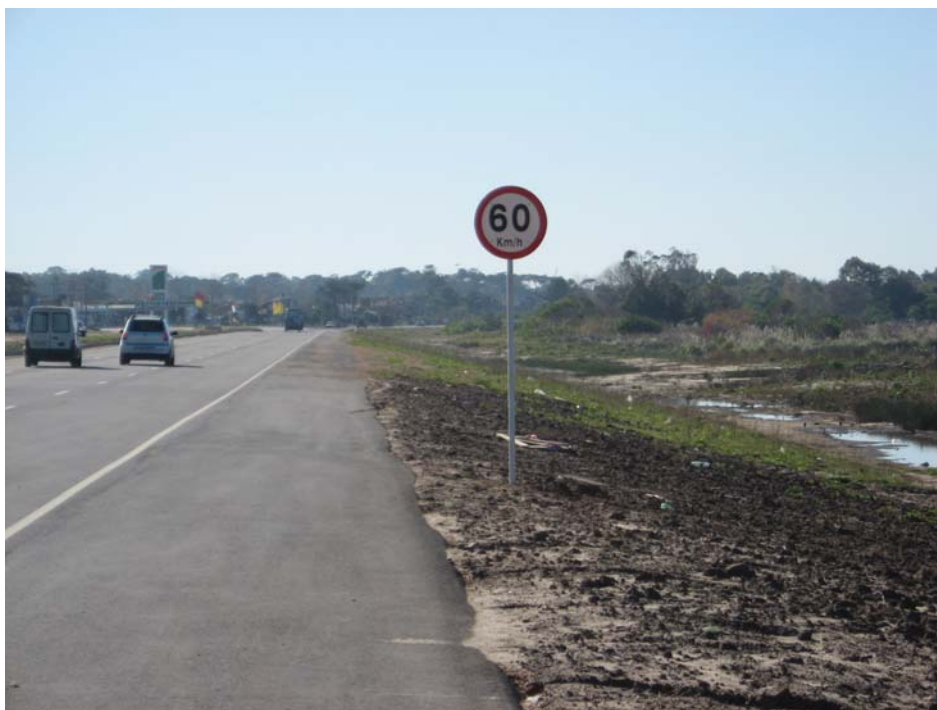
Vista hacia el Este, taludes con cobertura vegetal

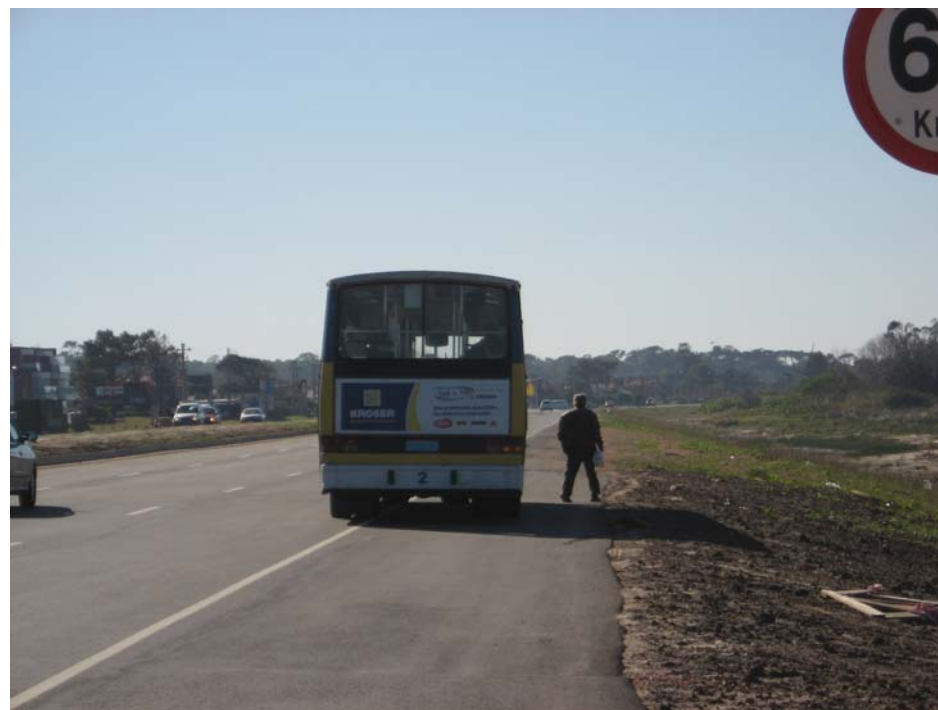
Vista de zona de parada de ómnibus

No se proponen. Se sugiere a la CVU comprobar la regularización de indicación de paradas en el departamento de Canelones.

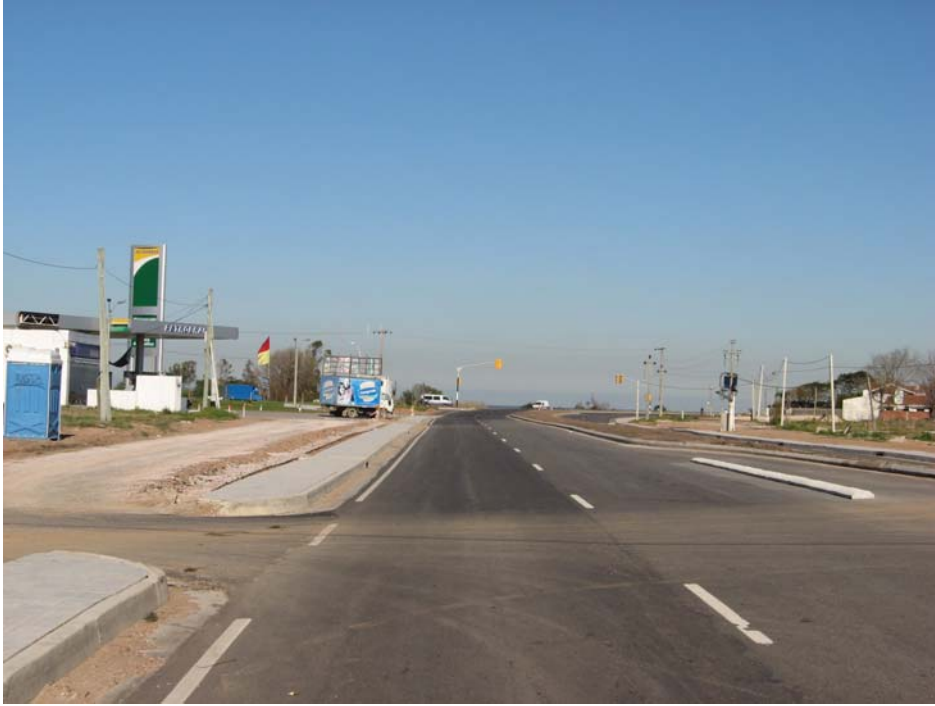
Vista de Av. Del Parque hacia el Sur

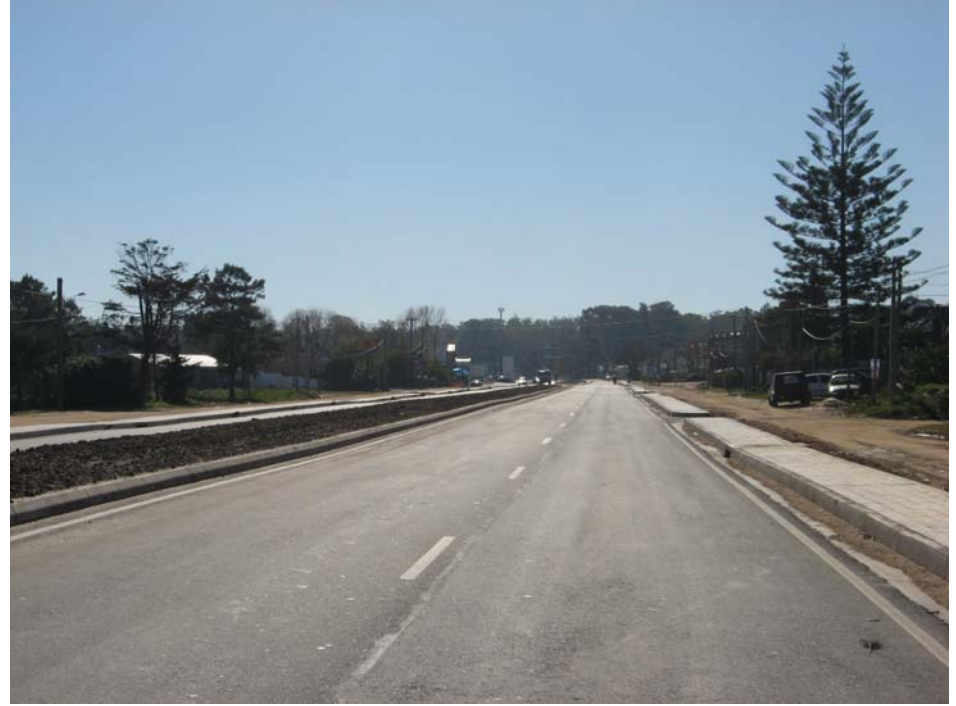
Vista de Av. Del Parque hacia el Norte
