El presente documento corresponde a la Auditoría Ambiental de la obra denominada “Nuevo trazado Ruta 1 tramo Ruta 2 – Ruta 22”, (C/31).

Las obras consisten en la construcción de una nueva calzada para la Ruta 1, entre el final del empalme con la Ruta 2 (Radial Rosario aproximadamente en la progresiva 128k000 de la actual Ruta 1) y el final del empalme con la Ruta 22 (empalme al Norte hacia Tarariras, aproximadamente en la progresiva 149k000 de actual Ruta 1). Esta nueva calzada, que totalizará del orden de los 20 km), permitirá que la ruta se constituya en una ruta doble vía, permaneciendo la Ruta actual como senda de tránsito Colonia a Montevideo.

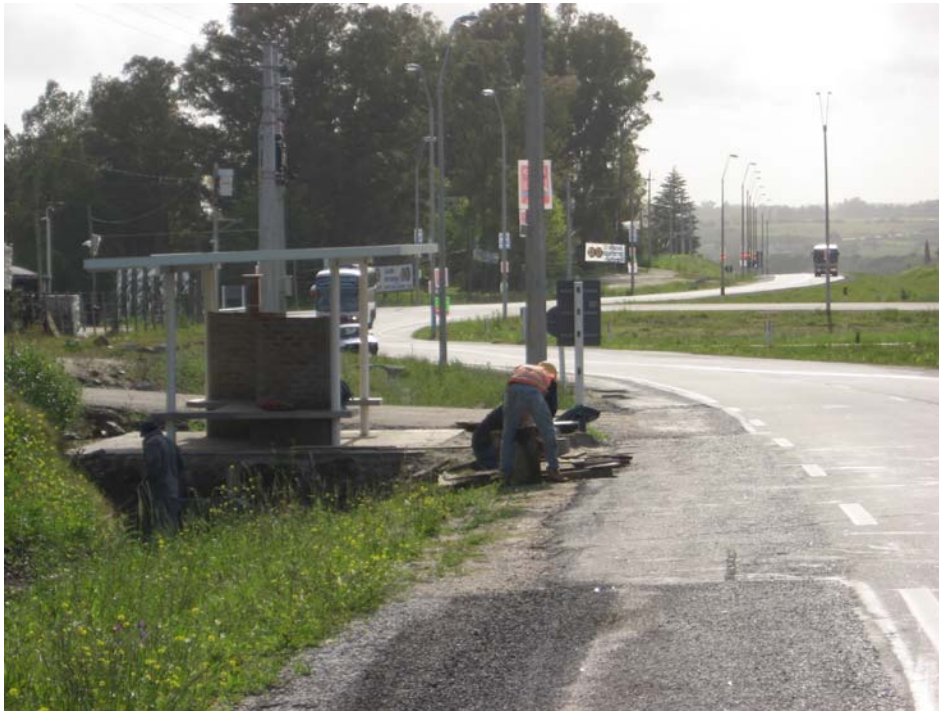
Parada en construcción

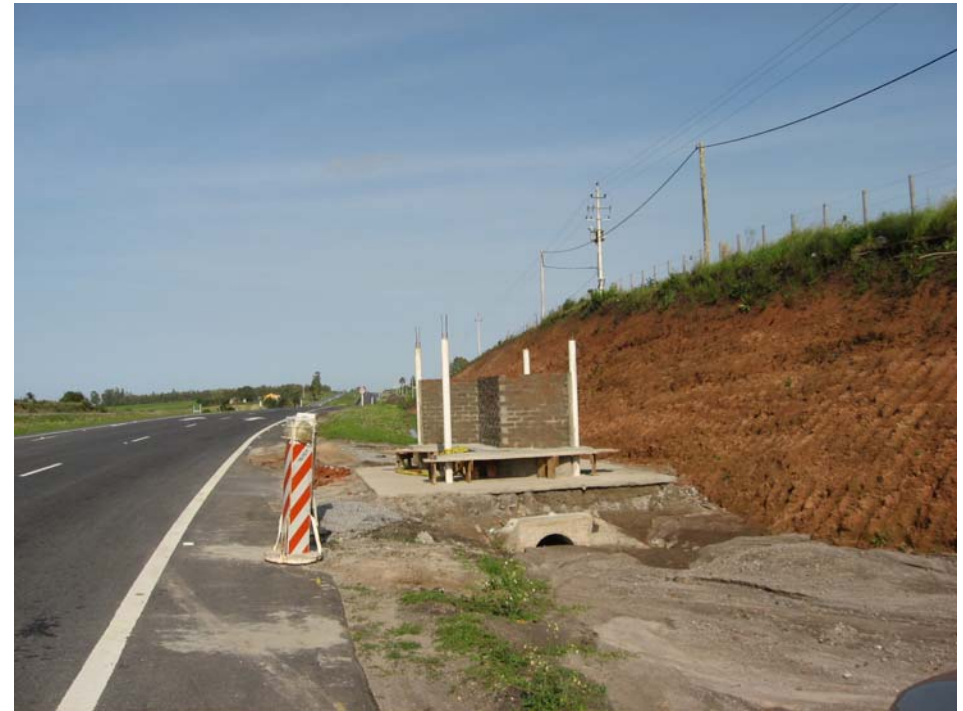
Parada en construcción con drenaje obstruido

- Plantear y ejecutar la recuperación ambiental de las márgenes de los cursos de agua del tramo construido (arroyo Minuano y Sauce principalmente).
- Desobstruir los drenajes en los cuales ha existido deposición de materiales por sedimentación.

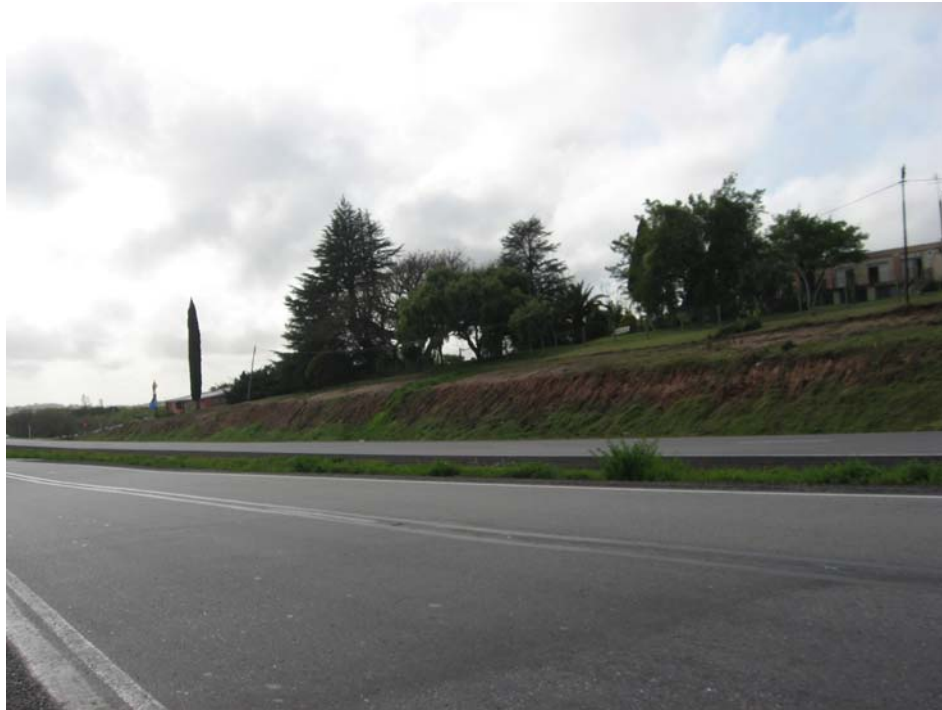
Erosión en taludes

- Disponer en el más corto tiempo de la cobertura vegetal en taludes erosionados, previo reperfilamiento. Plantear medidas de restauración para aquellos taludes para los que no sea posible, por su ángulo, la disposición de cobertura vegetal.
- Obrador de la firma Arnel.
 - ▶ Sustituir suelos contaminados e indicar la gestión de los mismos.
 - ▶ Retirar todas las estructuras o restos de ellas que hubieran podido quedar en el terreno.
 - ▶ Retirar todos los residuos e indicar gestión de ellos.
 - ▶ Regularizar el acceso al predio, dado que el acceso actual es peligroso por las pendientes y escasas visuales.
 - ▶ Presentar declaración escrita del dueño del predio, indicando uso futuro de la explanada generada por la implantación del obrador. En caso que el uso futuro fuera de corte agrícola, deberá restaurarse el predio a las condiciones originales.

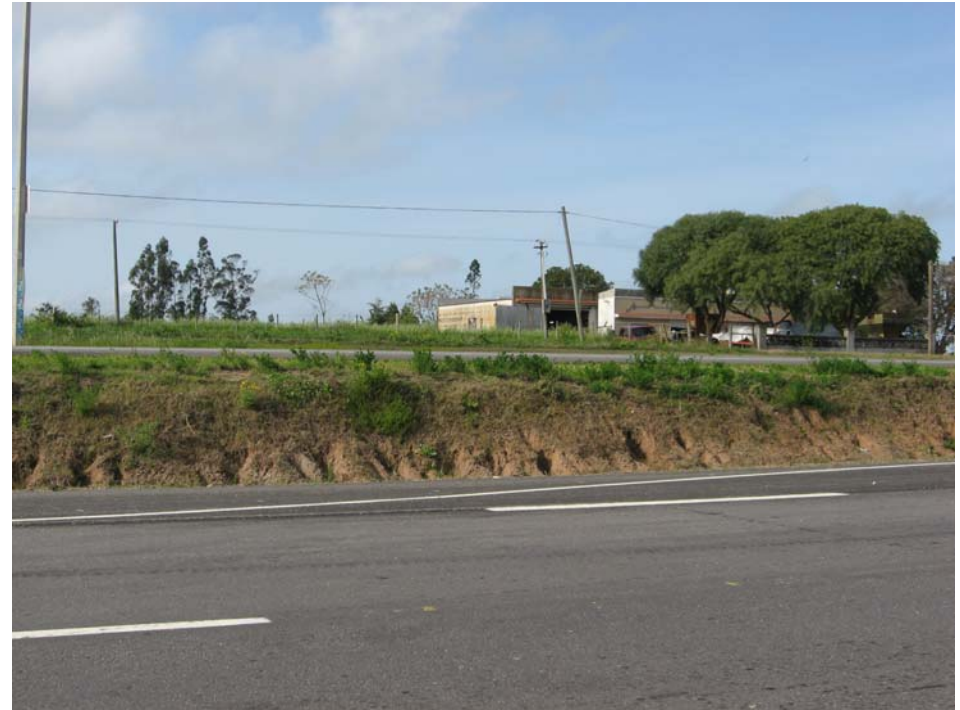
Erosión en taludes

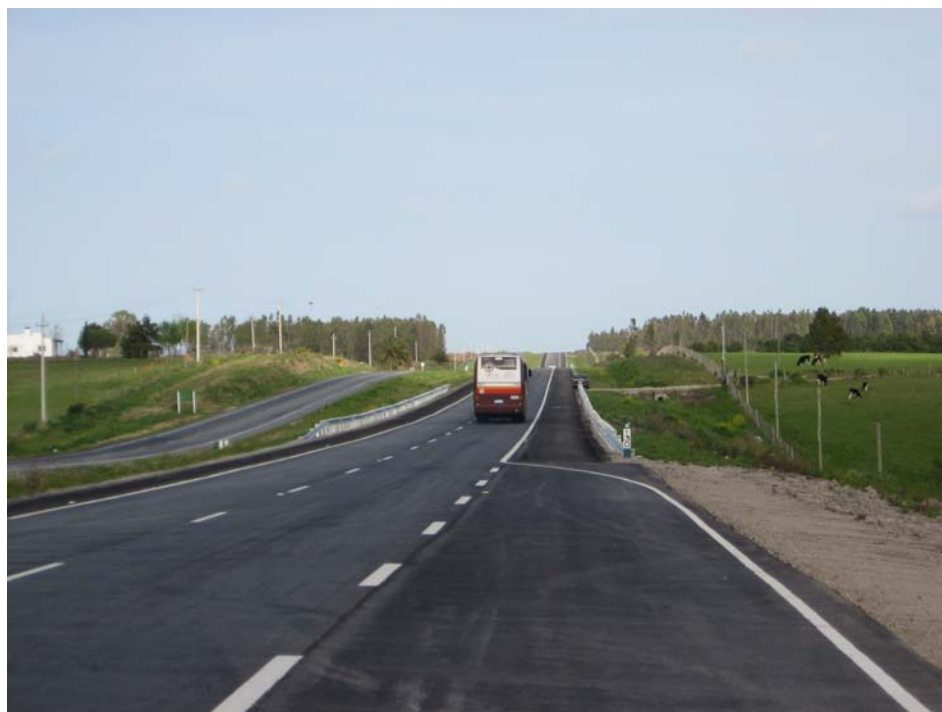
Vista general de la vía

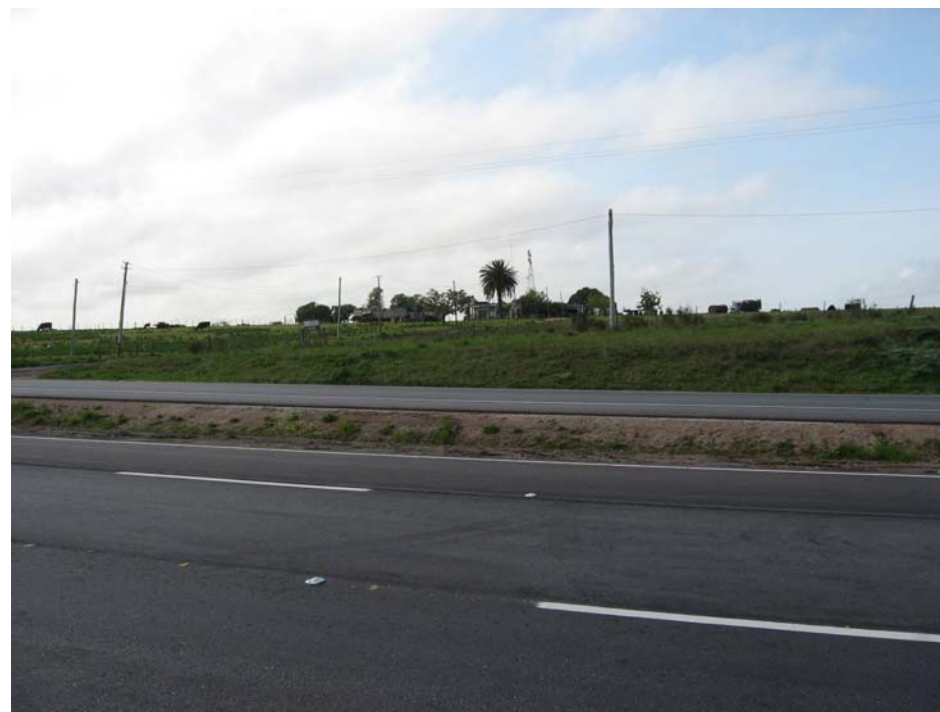
Ausencia de cobertura vegetal en drenaje central de ambas vías

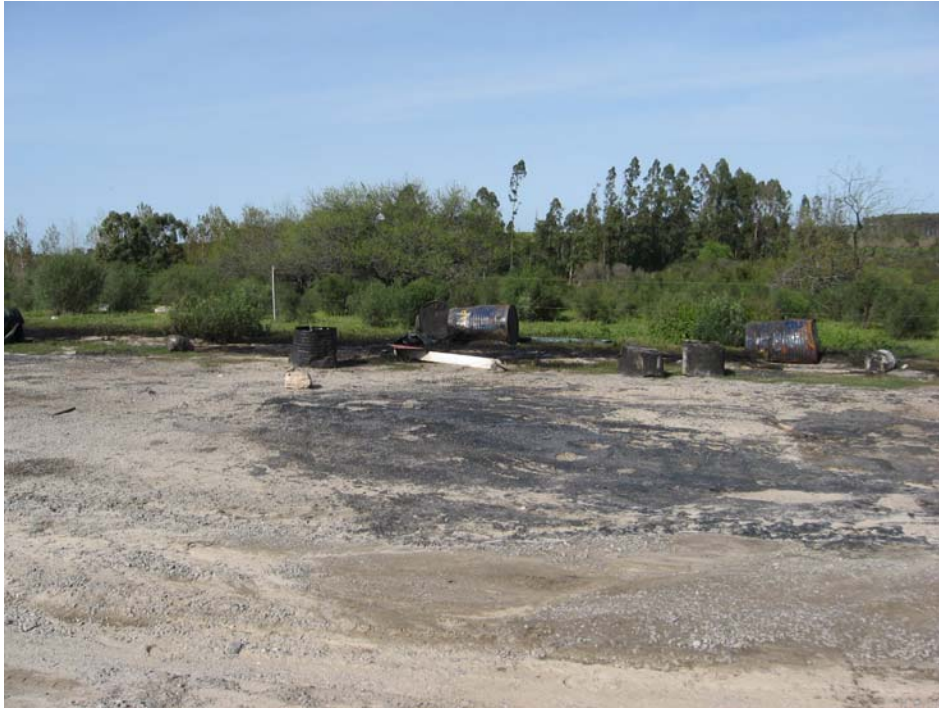
- Obrador de la firma Arnel. Suelos contaminados por hidrocarburos.
- Obrador de la firma Ramón C. Álvarez
 - Ausencia de estructuras que aseguren la retención de material fino durante los eventos pluviales a los efectos de evitar su escape hacia predios vecinos.
 - Incumplimiento del procedimiento PR-03 del PGA en cuanto a existencia de suelos contaminados.

Obrador Arnel, evidencia contaminación de suelos

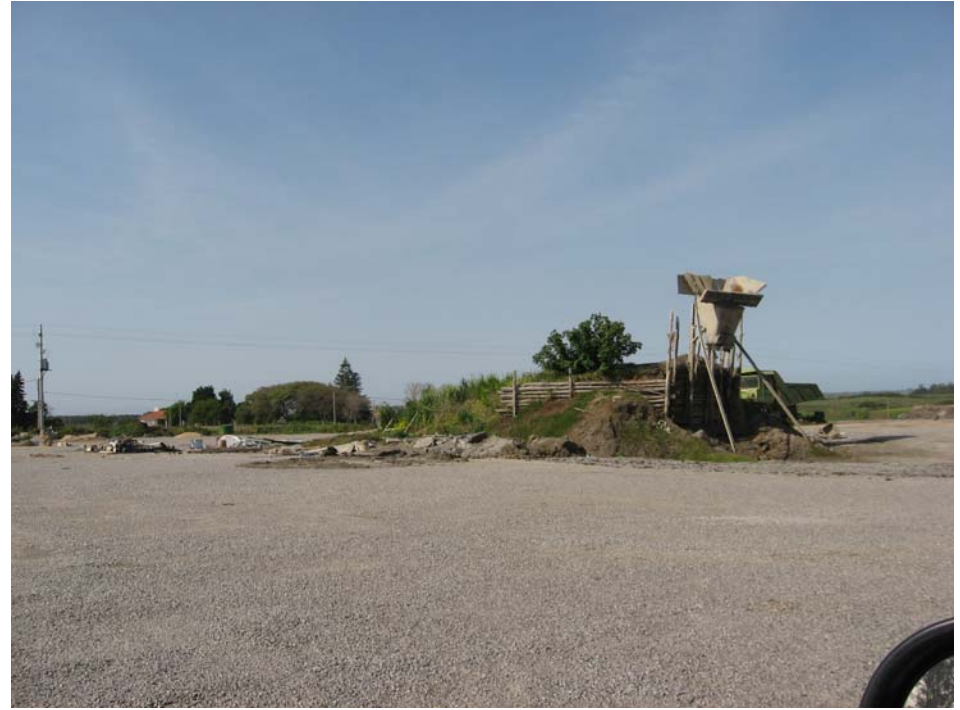
Arnel. Se localiza en el cuadrante Noroeste de la intersección de Ruta 54 con Ruta 1. El terreno presentaba acopios y maquinarias estacionadas. En el momento de la auditoría el obrador se encontraba en estado de desmovilización.

Obrador Arnel, desmovilización de obrador

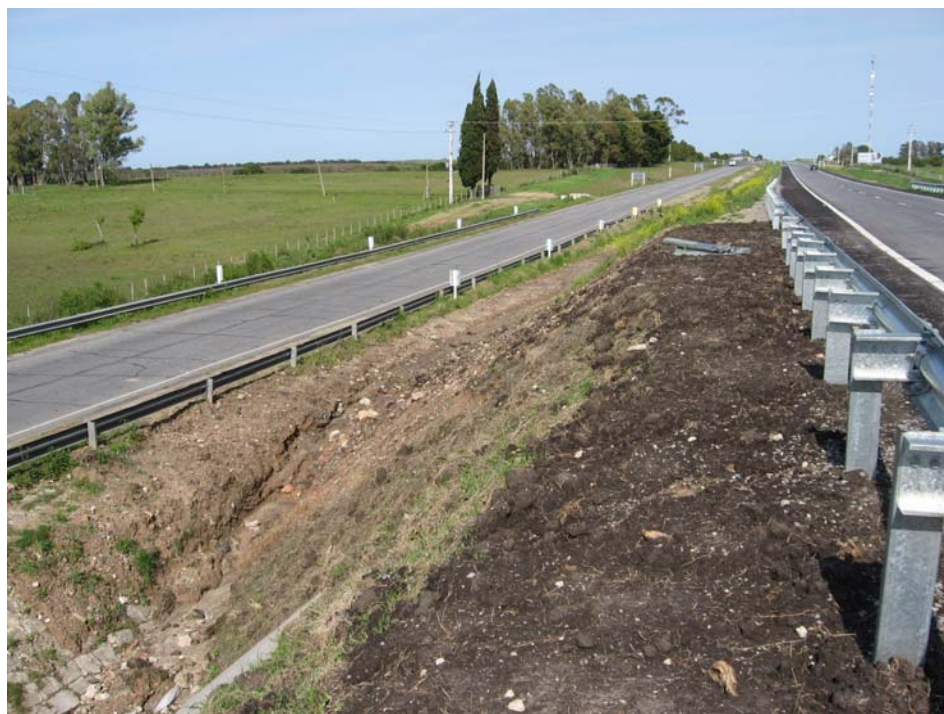
Erosión en taludes

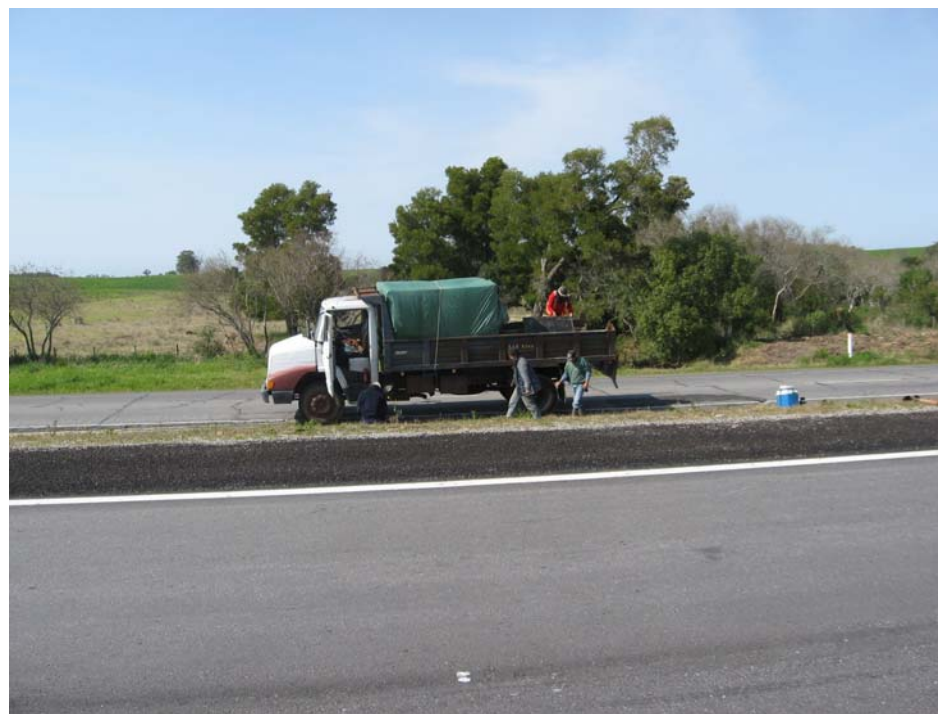
Limpieza de la vía
