## 1. Introducción

El presente documento corresponde a la Auditoría Ambiental de la obra denominada “Ruta 102 Tramo Ruta 5 – Avda. de las Instrucciones”, (C/36).

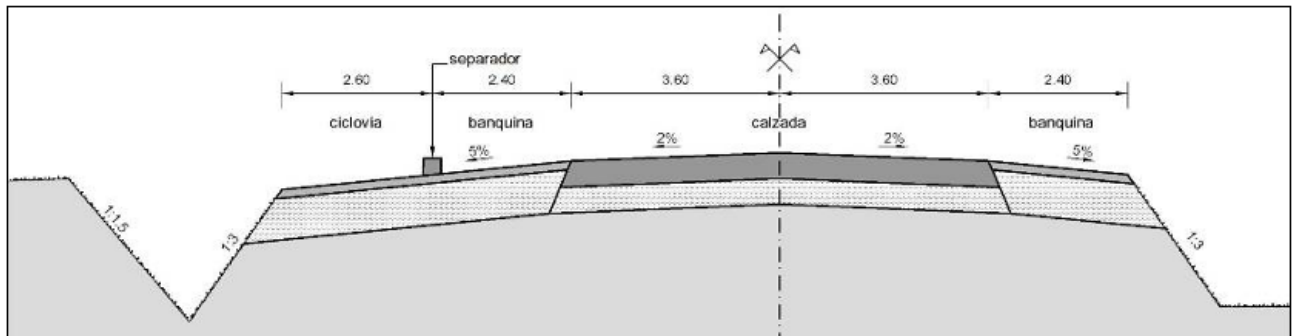
Figura 2–1 Perfil transversal

El perfil transversal será de tipo rural; estará estructurado según una vía simple sin restricción de accesos, banquetas, ciclovia (siempre al Sur) y drenaje pluvial. Específicamente, la sección consta de una calzada formada por dos sendas de 3,60 m de ancho en pavimento de hormigón de 0,24 m de espesor, sin separación física, banquetas de 2,40 m de ancho de concreto asfáltico de 0,05 m de espesor y una ciclovia a (+) de 2,60 m de ancho en tratamiento asfáltico, con separación física.

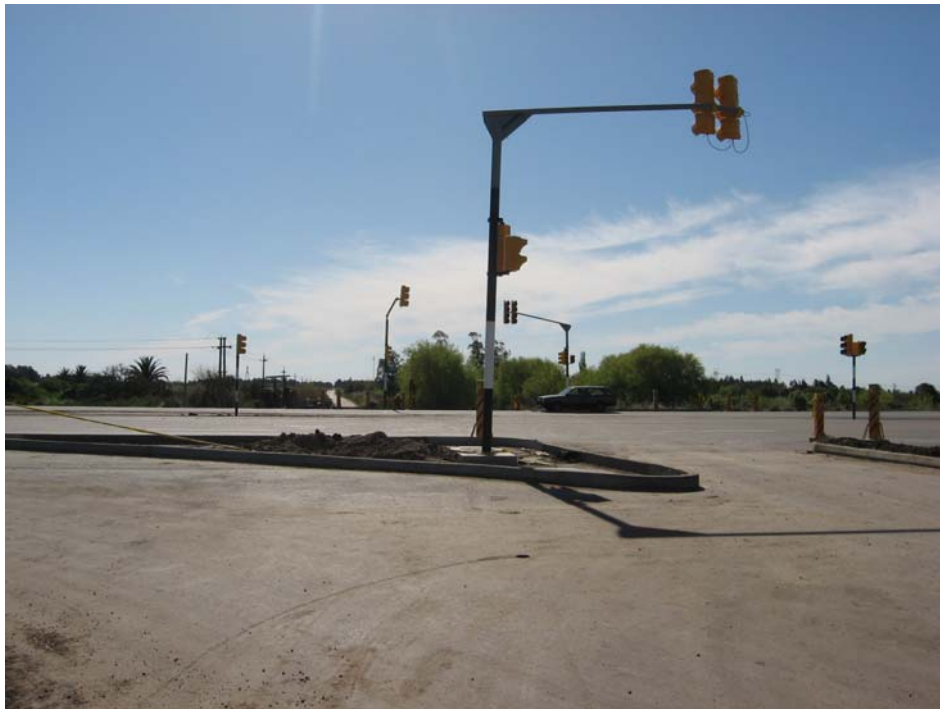
Cruce de Ruta 200 y Ruta 5

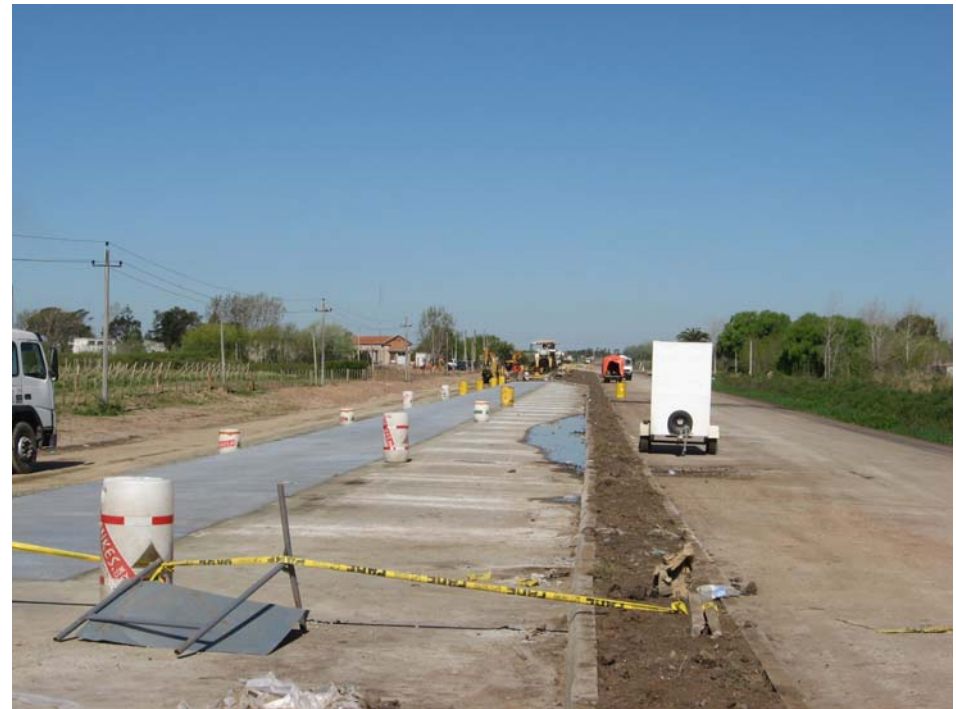
Pavimentación en la vía Norte

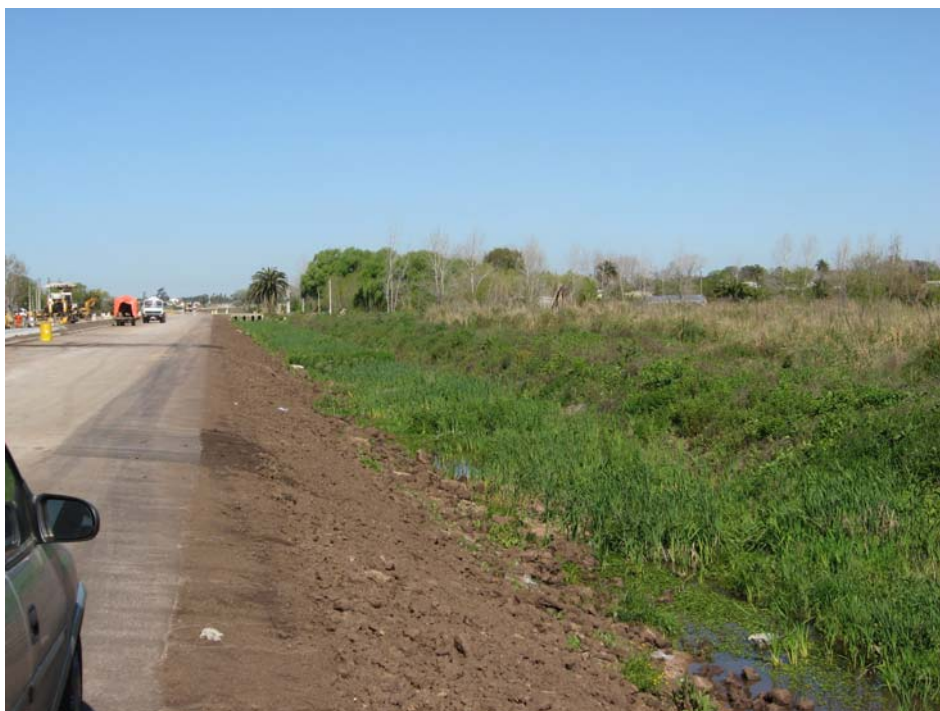
Vista general de drenaje y taludes

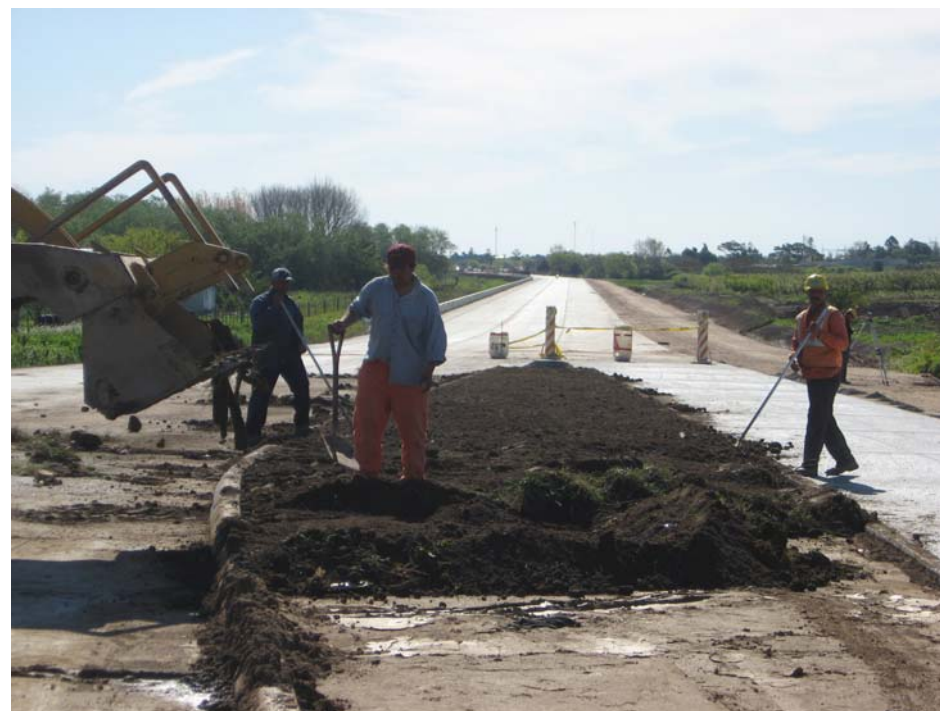
Trabajos en canteros

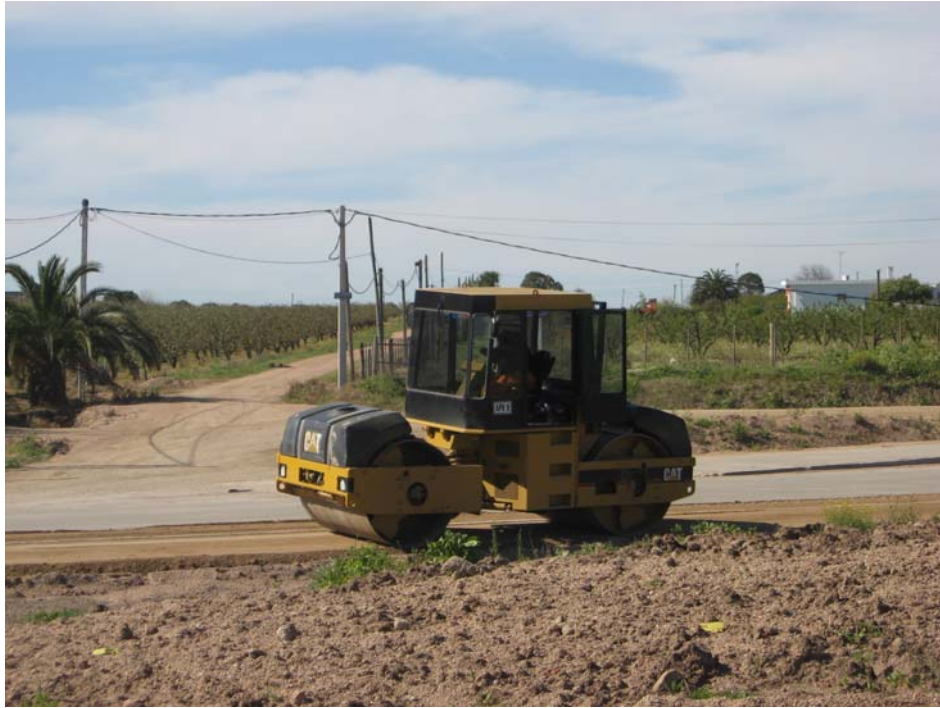
Consolidación banquetas

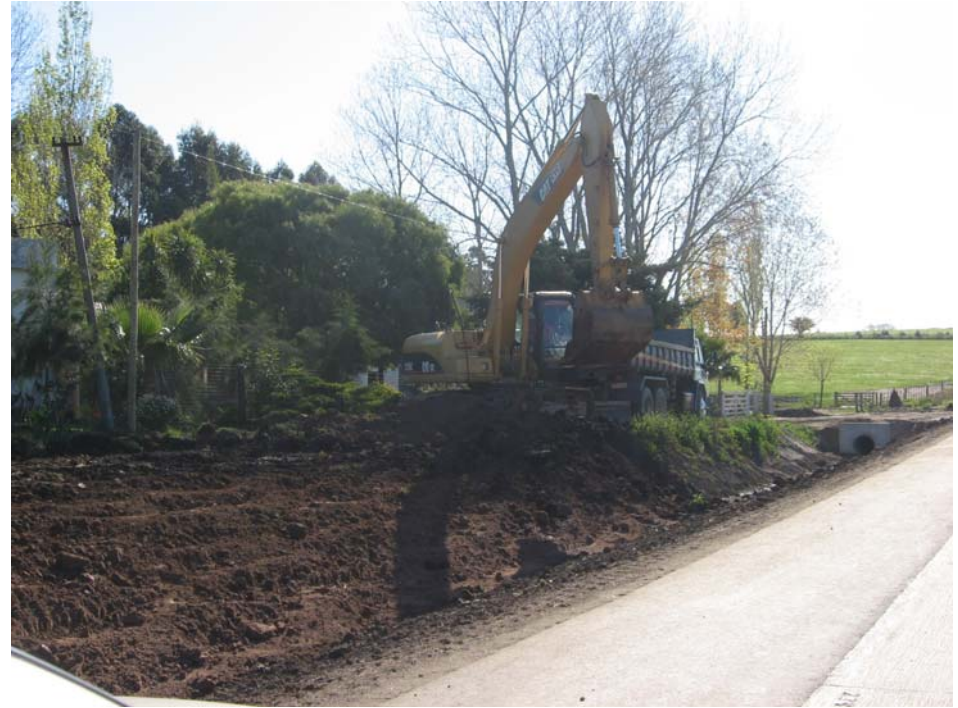
Frente de obras: taludes erosionados, regularización del cauce del arroyo Miguelete.

Regularización de taludes

- Disponer en el más corto tiempo de la cobertura vegetal en taludes erosionados, previo reperfilamiento. Plantear medidas de restauración para aquellos taludes para los que no sea posible, por su ángulo, la disposición de cobertura vegetal.

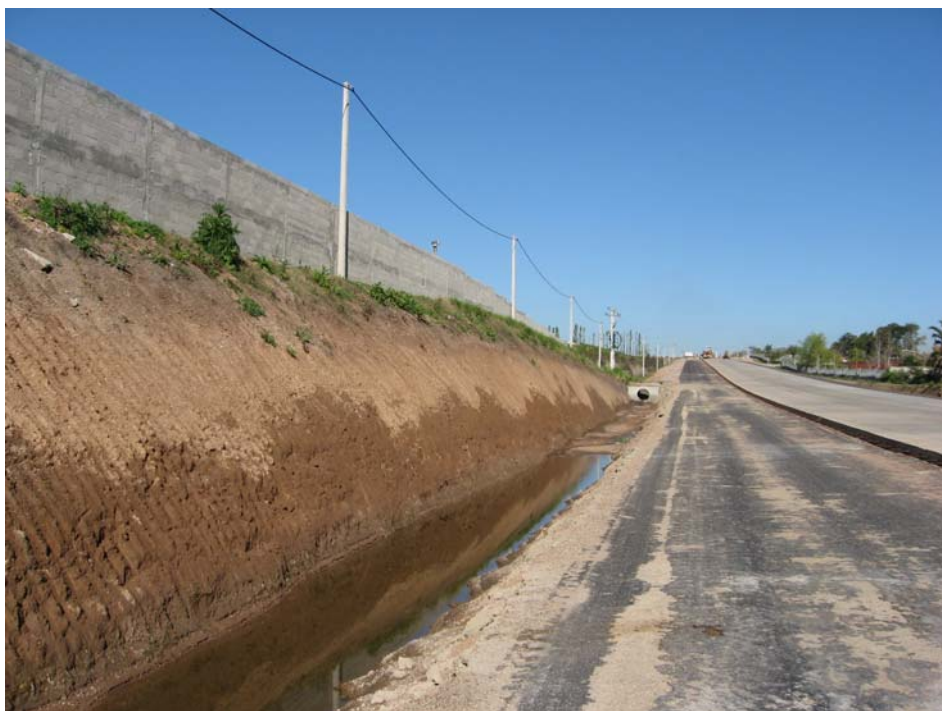
Vista taludes

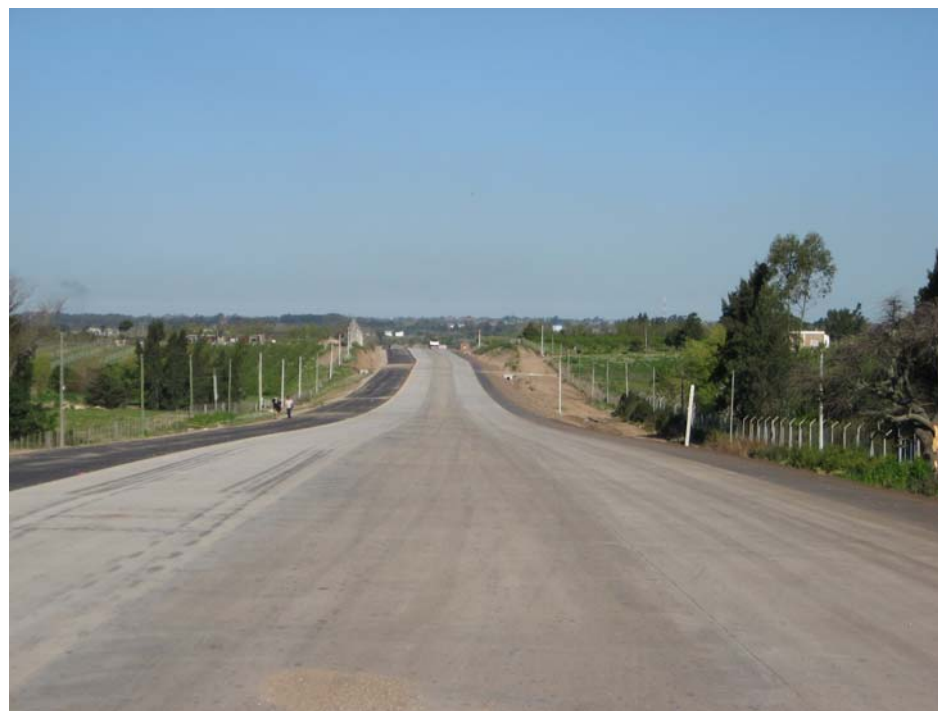
Vista general de la ruta en simple vía

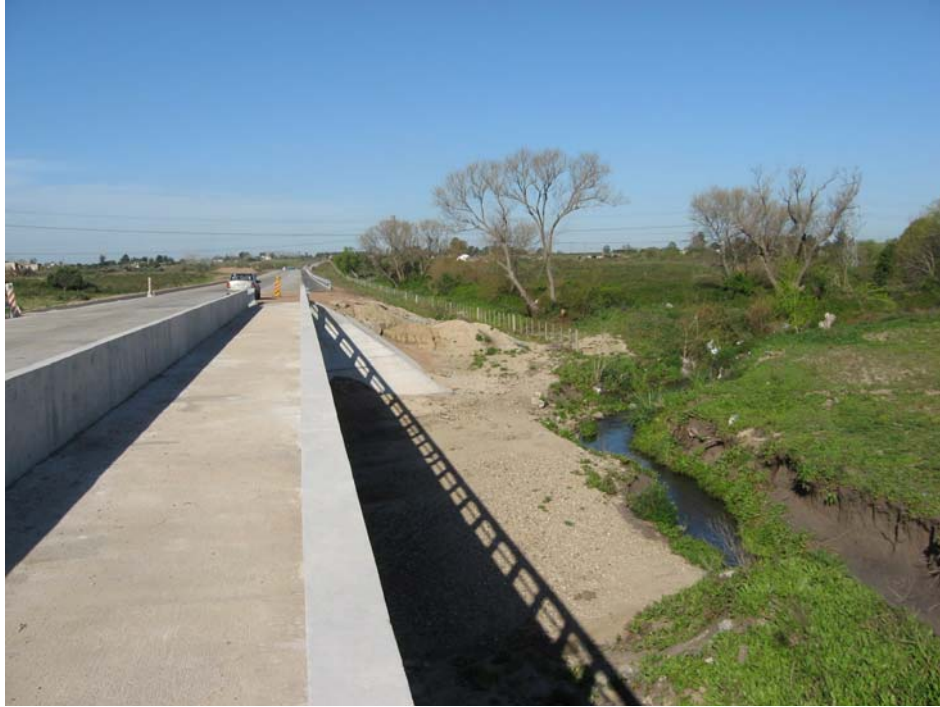
Arroyo Miguelete sentido a(+)

- Plantear y ejecutar la recuperación ambiental de las márgenes el arroyo Miguelete aguas arriba y aguas abajo del puente.
- Presentar la anuencia del propietario del terreno ocupado por el obrador de CVC, respecto a los rellenos efectuados.

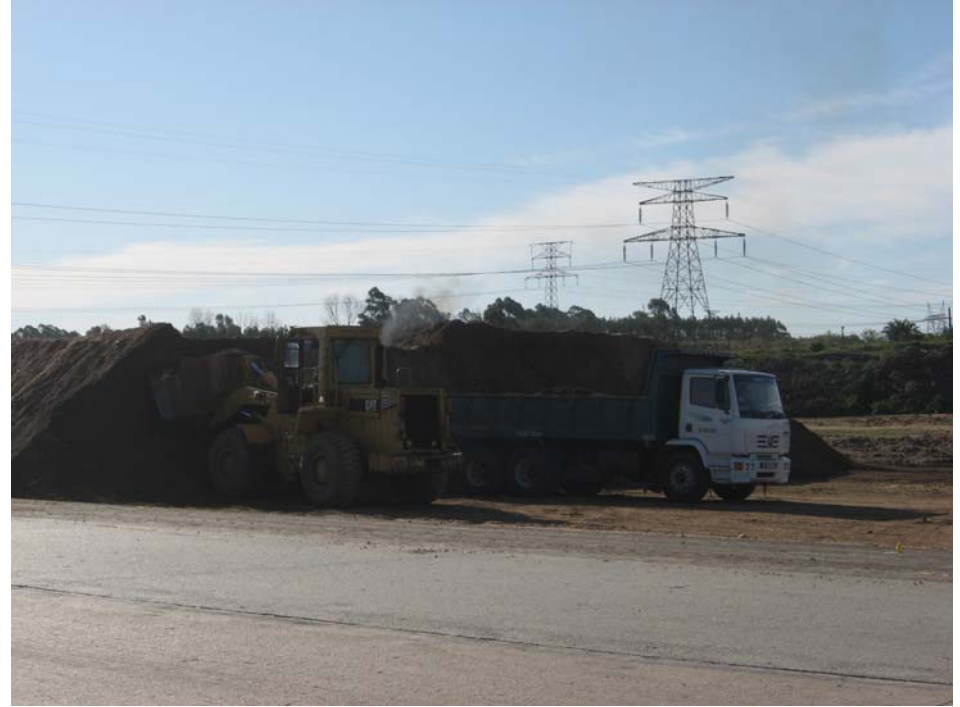
Acopios de tierra vegetal

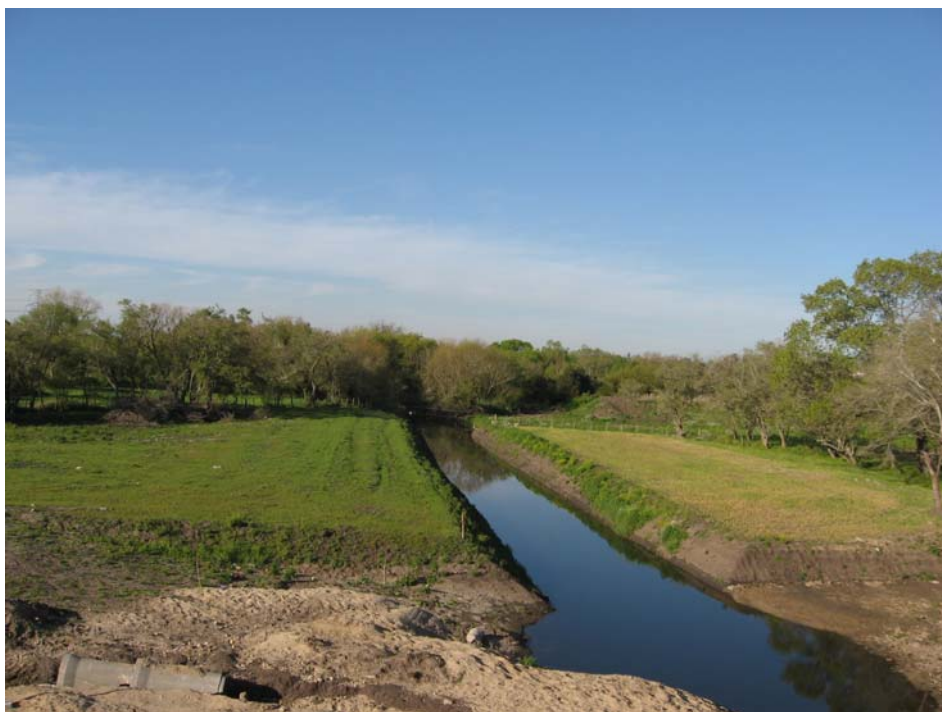
Canalizaciones del arroyo Mendoza sentido a(-)

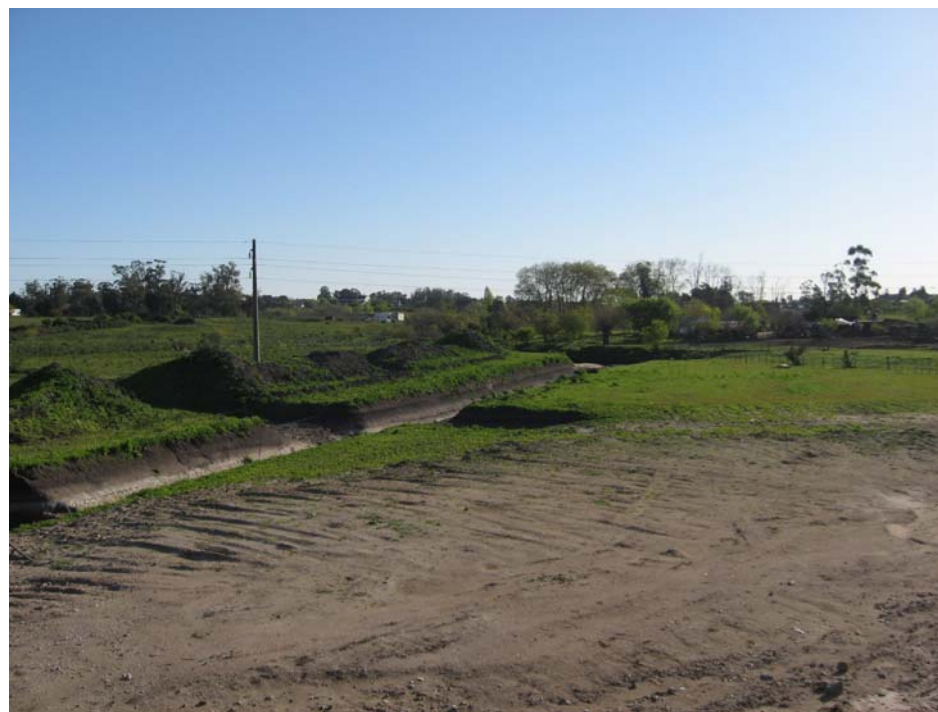
Canalizaciones del arroyo Mendoza sentido a(+)

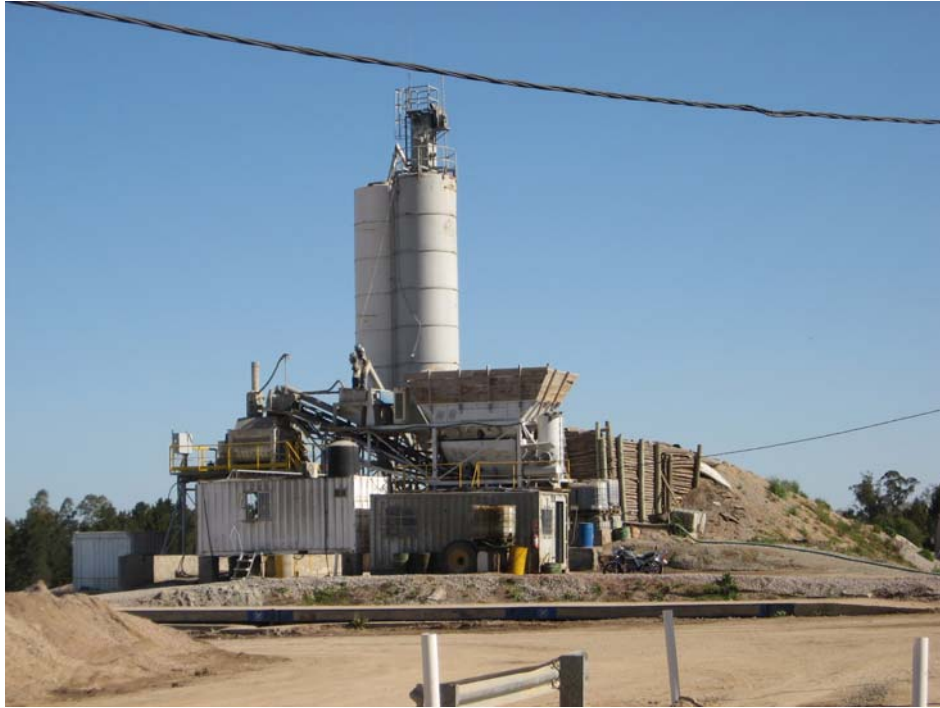
La planta de tosca cementada y la de hormigón no se encontraban operativas en el día de la visita.

Planta de hormigón en obrador de CVC

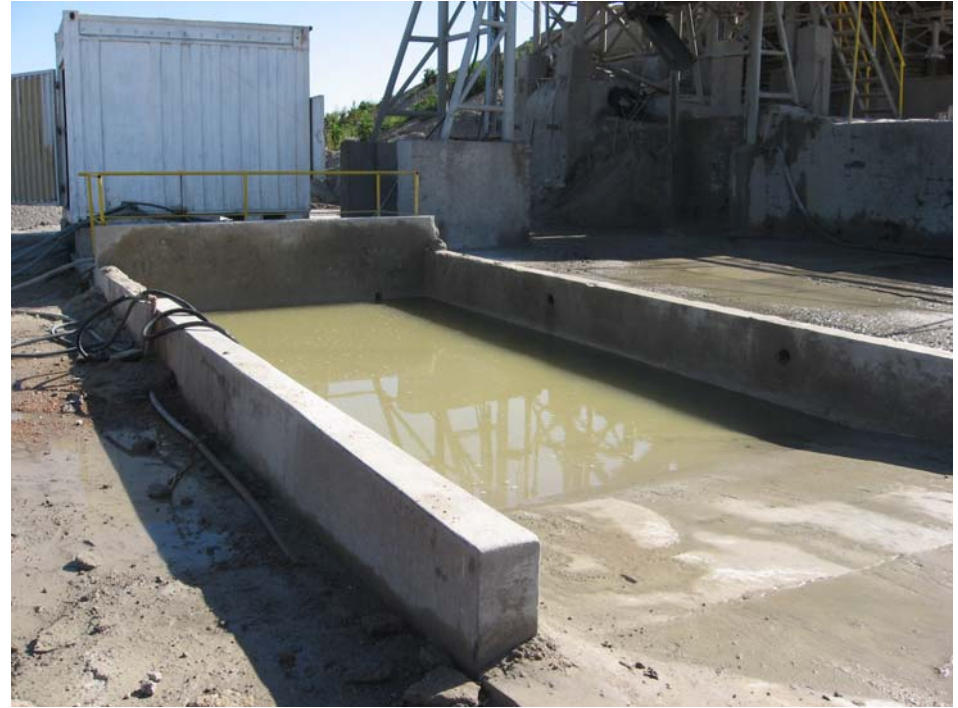
El efluente proveniente del lavado de camiones mixers es realizado en sitio, existe una pileta de sedimentación desde la cual se recircula el agua para alimentar el proceso de elaboración de hormigón.

Pileta de sedimentación de lavado de camiones mixers (obrador CVC)

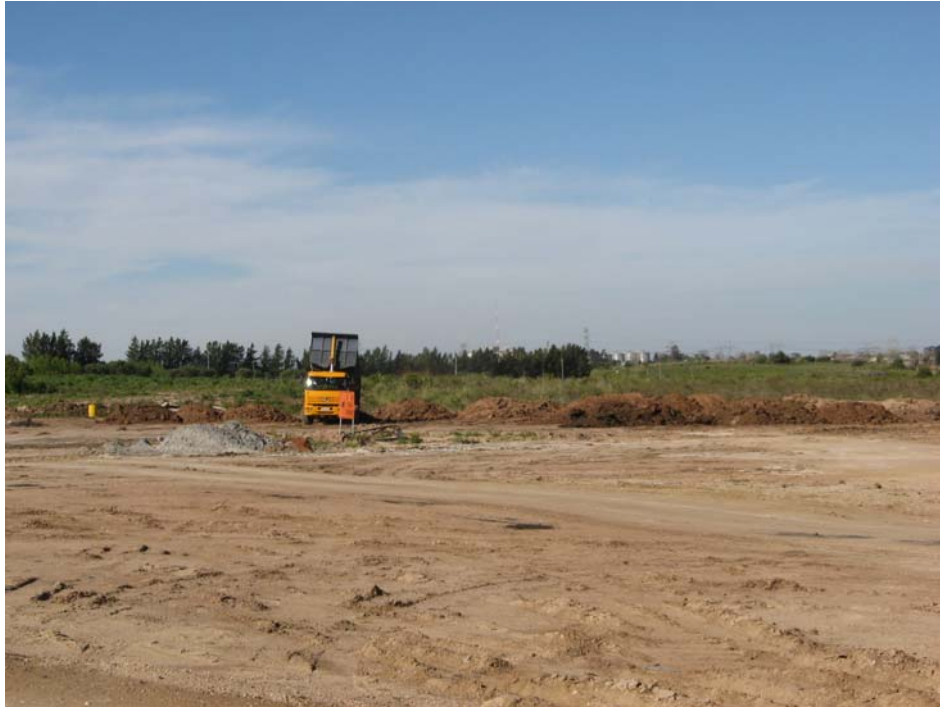
Se apreció el relleno con material proveniente del movimiento de suelos de la obra en un sector del obrador.

Relleno en obrador de CVC

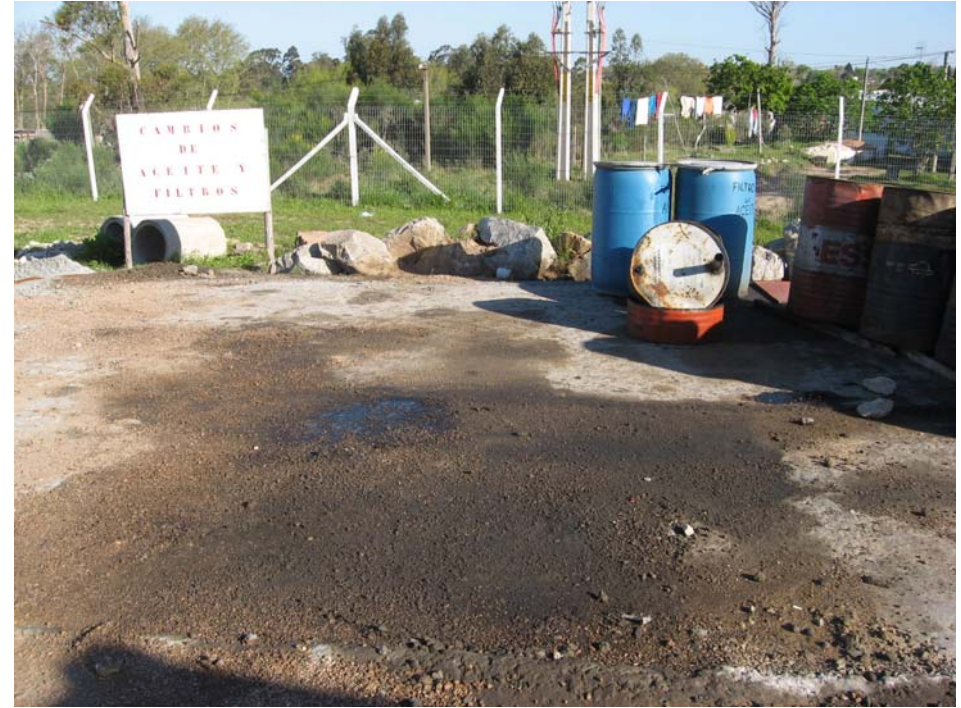
- Los cambios de combustible se realizan en el obrador o a pie de máquina. Se cuenta con un procedimiento, el que incluye la posibilidad de derrames.
- Canteras. Las canteras que proveen los materiales granulares, son canteras comerciales con las correspondientes habilitaciones.

Plataforma de cambios de aceite y filtros obrador de Collier

- Presentar un procedimiento de cambio de lubricantes de maquinaria, el que aplique a cambios a realizarse en el obrador localizado en Avda. Don Pedro de Mendoza 5781, y a cambios a realizarse en el frente de obra. El mismo deberá:

- ▶ Estar debidamente documentado.
  - ▶ Prever las eventuales pérdidas que se pudieran generar.
  - ▶ Atender las disposiciones del Manual Ambiental Vial, el que establece en su Capítulo 10, numeral 10.2 que: “El Constructor deberá instalar en los talleres y patios de almacenamiento, sistemas de manejo y disposición de grasas y aceites. Asimismo, los residuos de aceites y lubricantes se deberán retener en recipientes herméticos y disponerse en sitios adecuados de almacenamiento, con miras a su posterior tratamiento especializado.”
