1. Introducción

El presente documento corresponde a la Auditoría Ambiental del mantenimiento denominado “Mantenimiento por niveles de servicio y obras de rehabilitación en Ruta 9 tramo: Ruta Interbalnearia (105k650) – Ciudad de Rocha (210k000)”, (M/14).

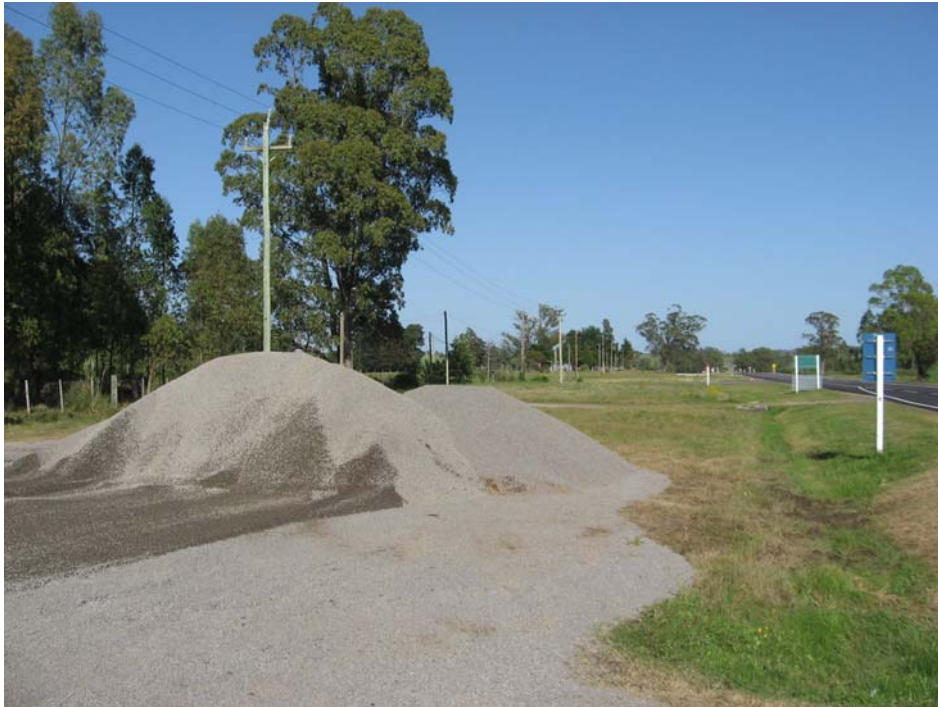
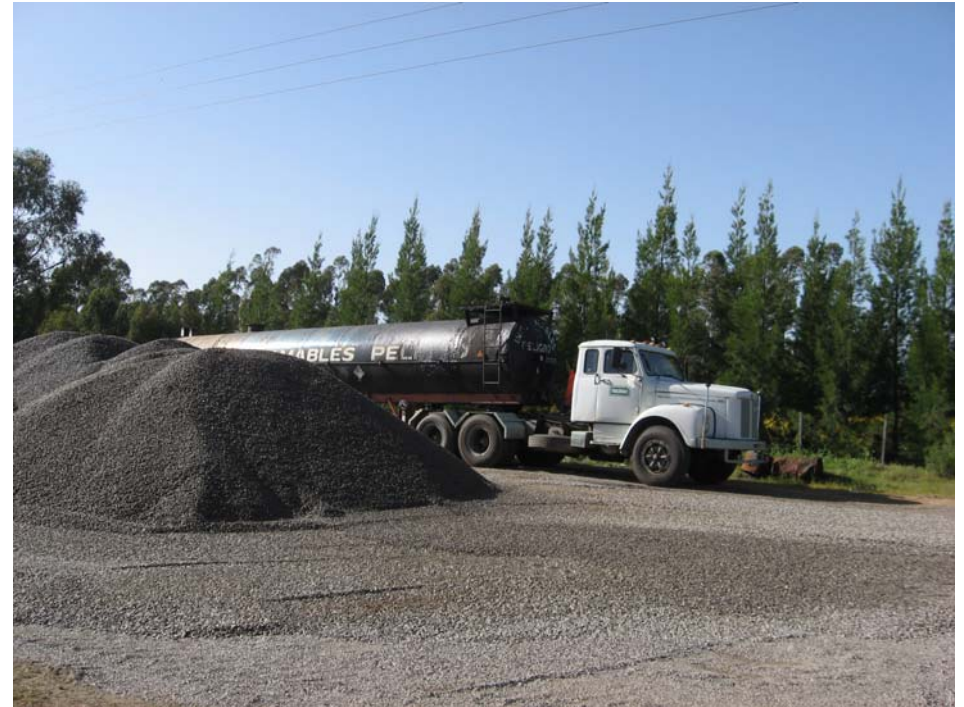
Vista de acopios en faja de Ruta 9, cercano a intersección con Ruta 12

- Frente de obra:
 - ▶ Indicar la restauración ambiental de sitios transitorios de acopio de materiales granulares.

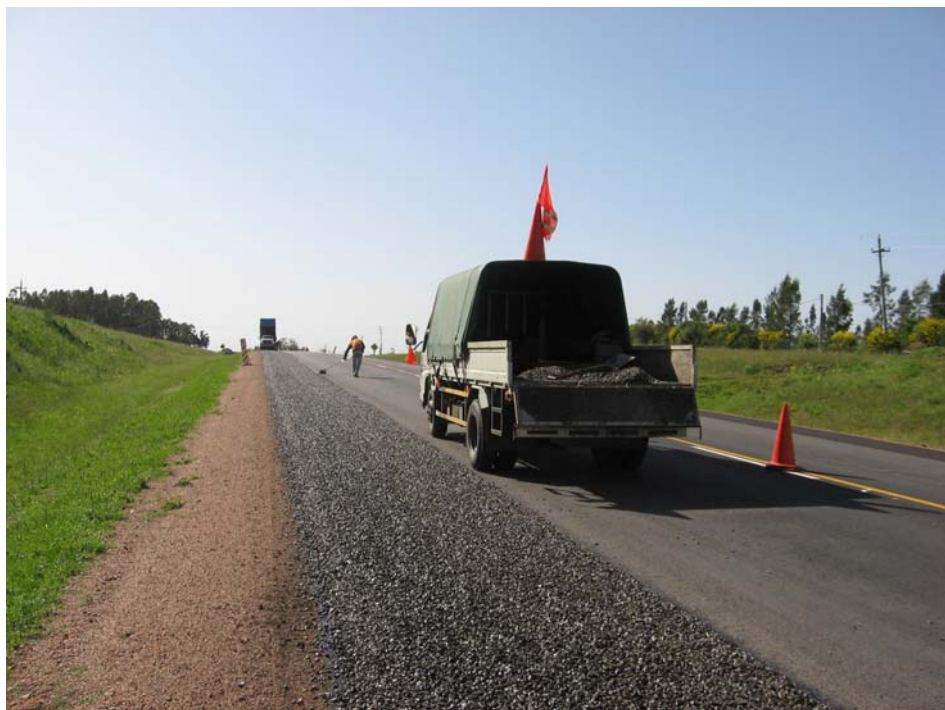
Tratamiento bituminoso de banquina

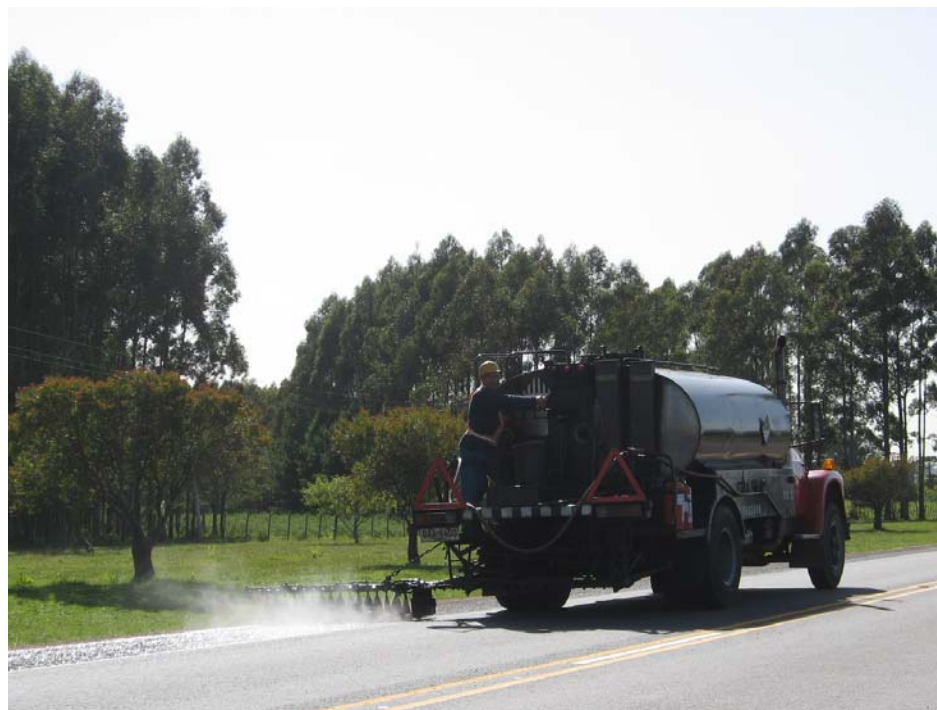
Tratamiento bituminoso de banquina

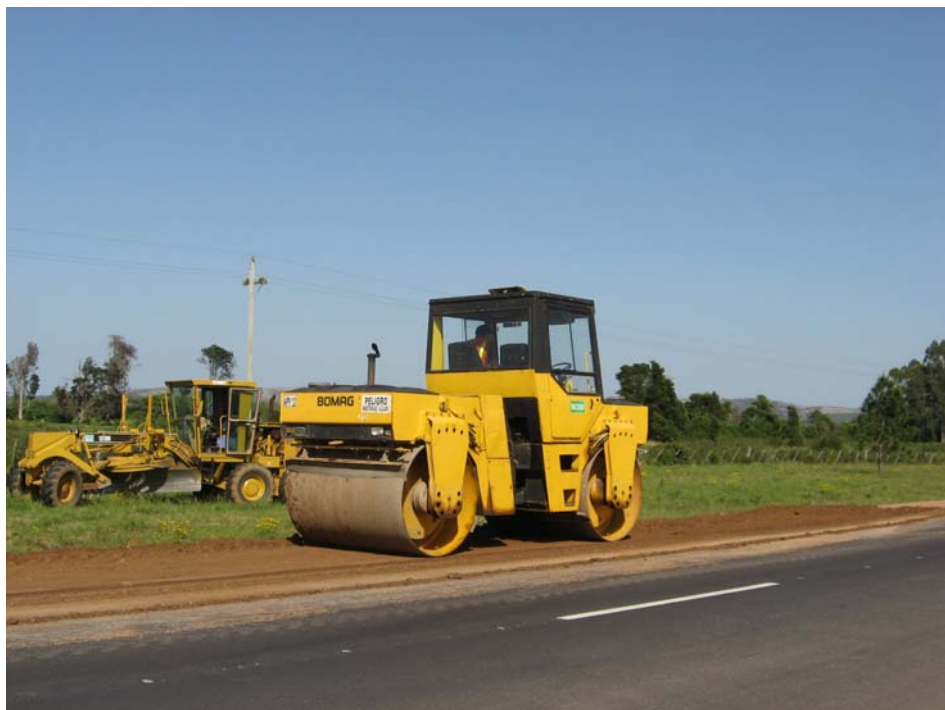
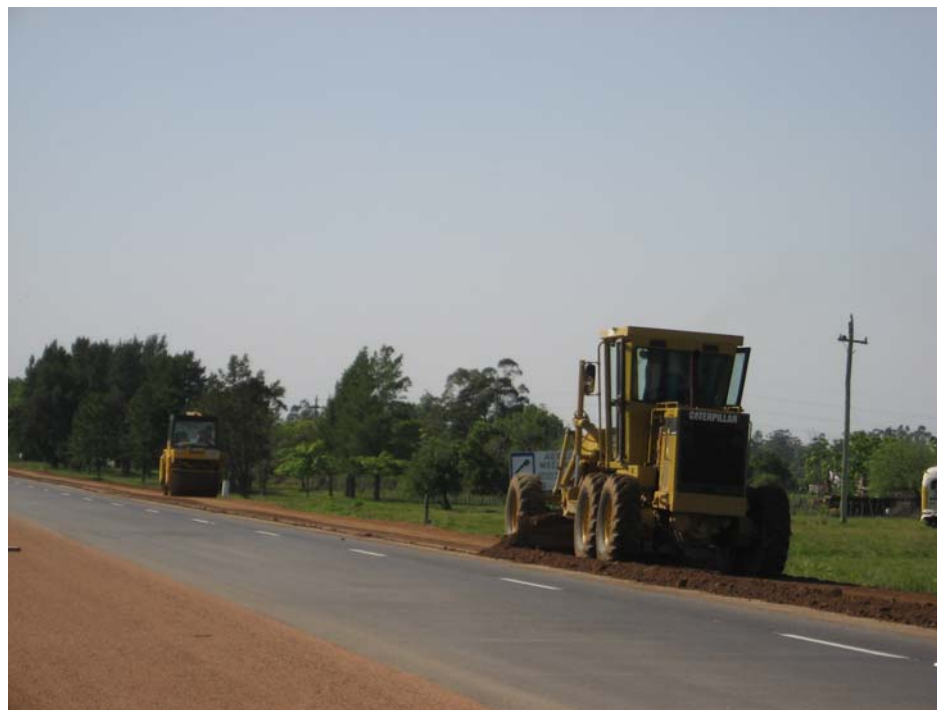
Racargo granular de banquina

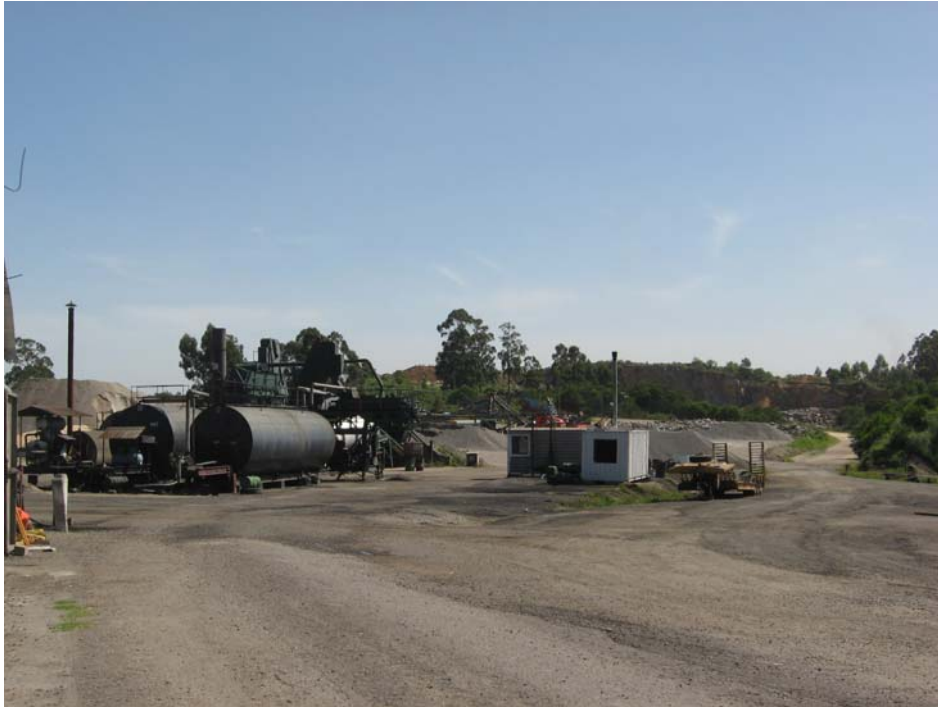
Vista del obrador: planta de mezcla asfáltica y trituradora al fondo

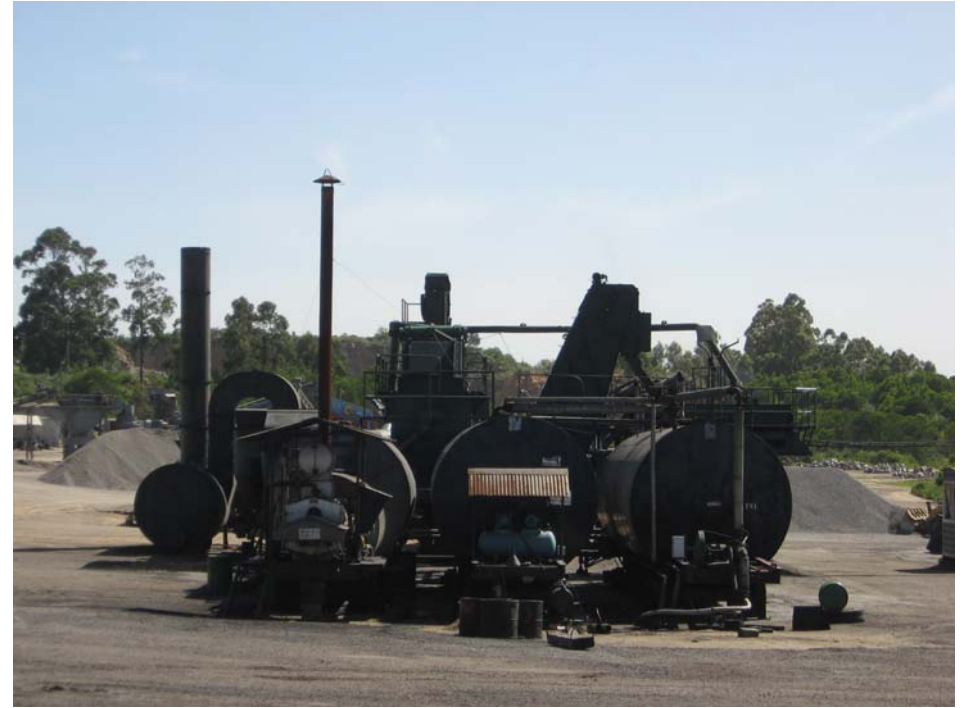
Planta de mezcla asfáltica

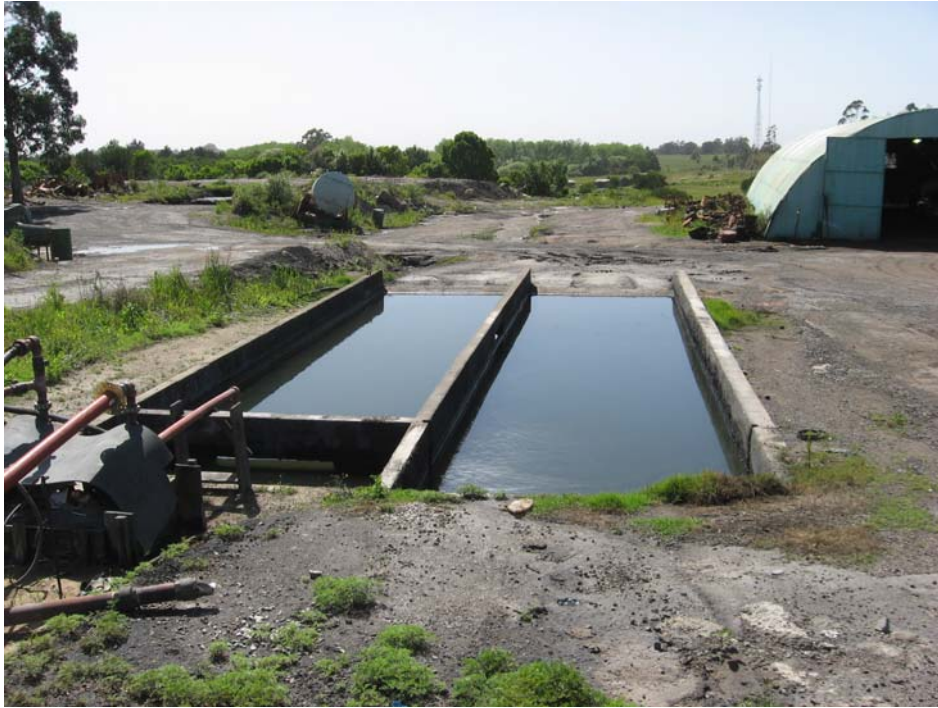
El tratamiento de aire se compone de: (a) una unidad de recuperación de finos en base a un ciclón, el que devuelve el material al elevador de agregados calientes y (b) una unidad de depuración de material particulado, en base a un tratamiento por vía húmeda. Los lodos que se generan en el sistema de tratamiento de emisiones de material particulado (planta de mezcla asfáltica) se disponen en un pozo dedicado para tal fin.

Piletas de tratamiento de emisiones de material particulado

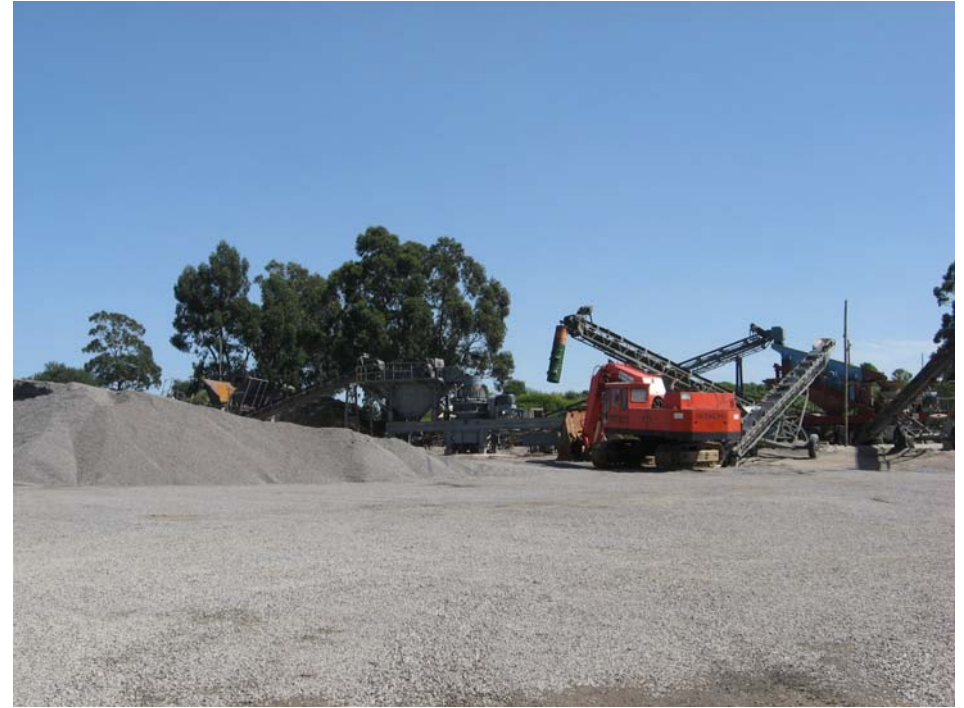
Trituradora

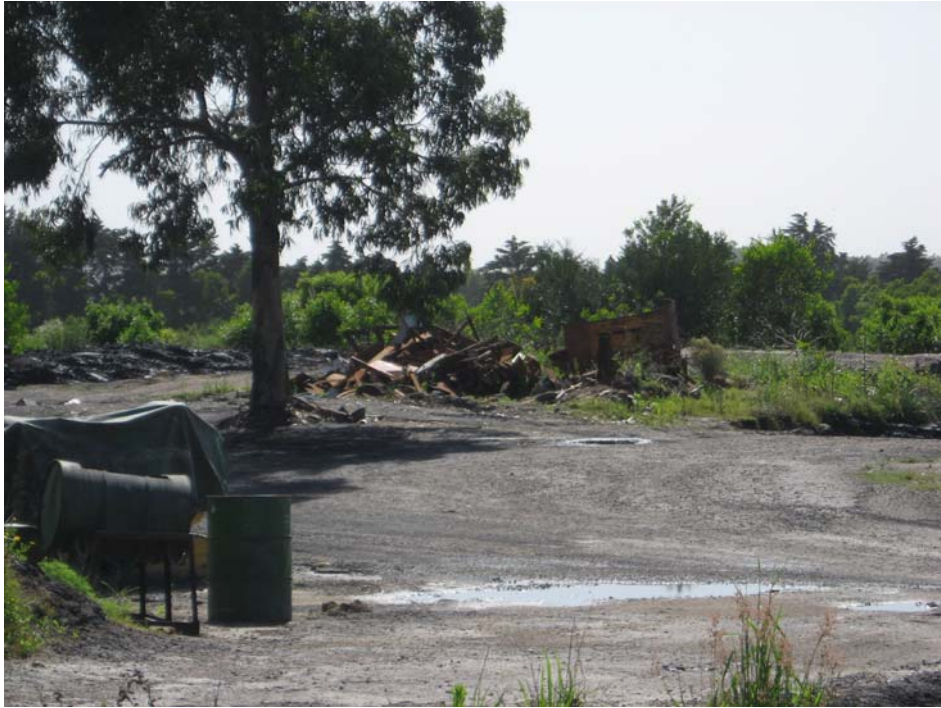
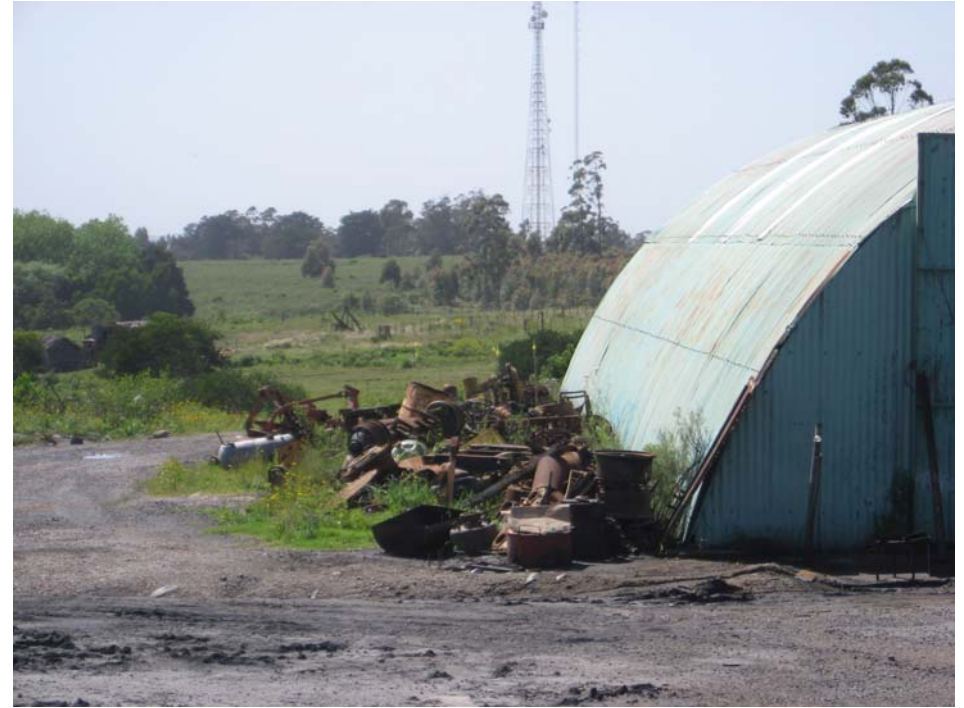
No se detecta la existencia de un plan de gestión de residuos sólidos.

Disposición transitoria de residuos

Se sugiere a la Unidad Ambiental Vial que comunique al Contratista que deberá elaborar la documentación de gestión ambiental solicitada en los pliegos de licitación del contrato de mantenimiento. Este deberá considerar:

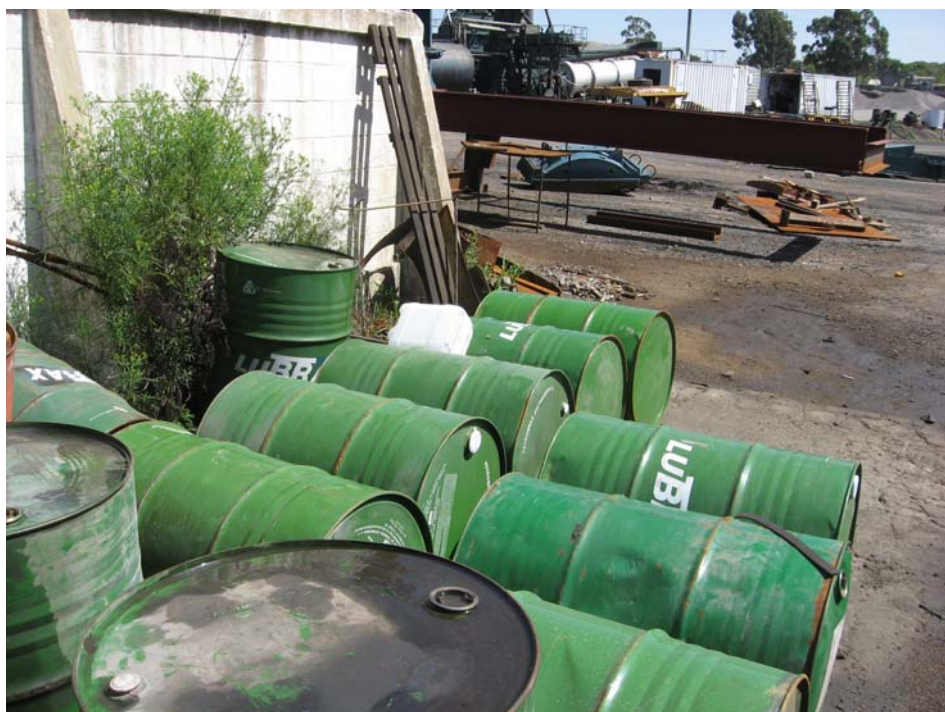
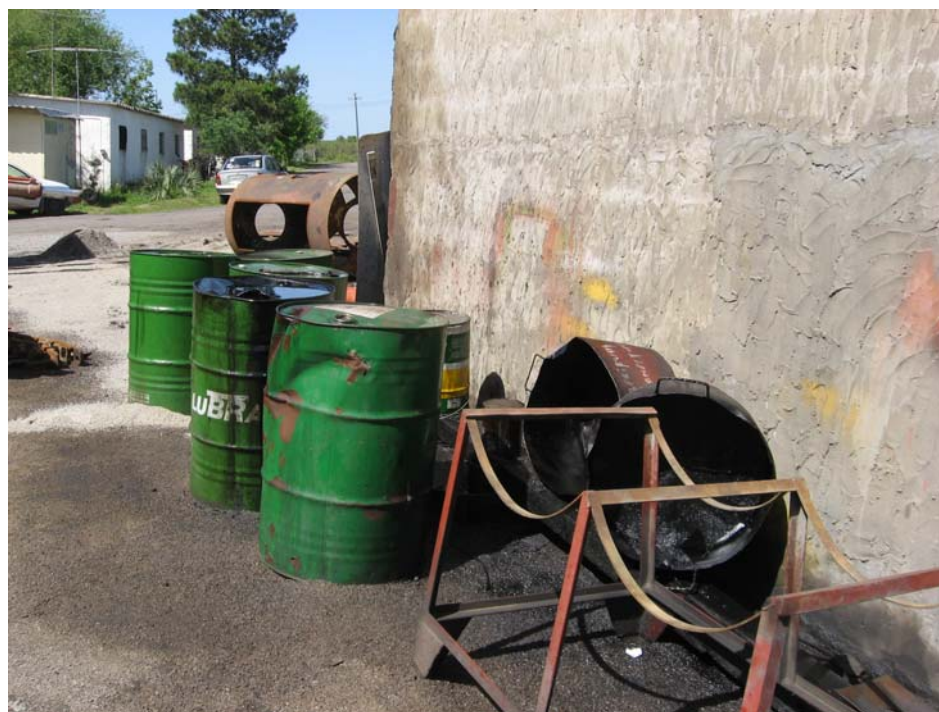
Tarrinas vacías

- ▶ Atender las disposiciones del Manual Ambiental Vial, el que establece en su Capítulo 10, numeral 10.2 que: “El Constructor deberá instalar en los talleres y patios de almacenamiento, sistemas de manejo y disposición de grasas y aceites. Asimismo, los residuos de aceites y lubricantes se deberán retener en recipientes herméticos y disponerse en sitios adecuados de almacenamiento, con miras a su posterior tratamiento especializado.”

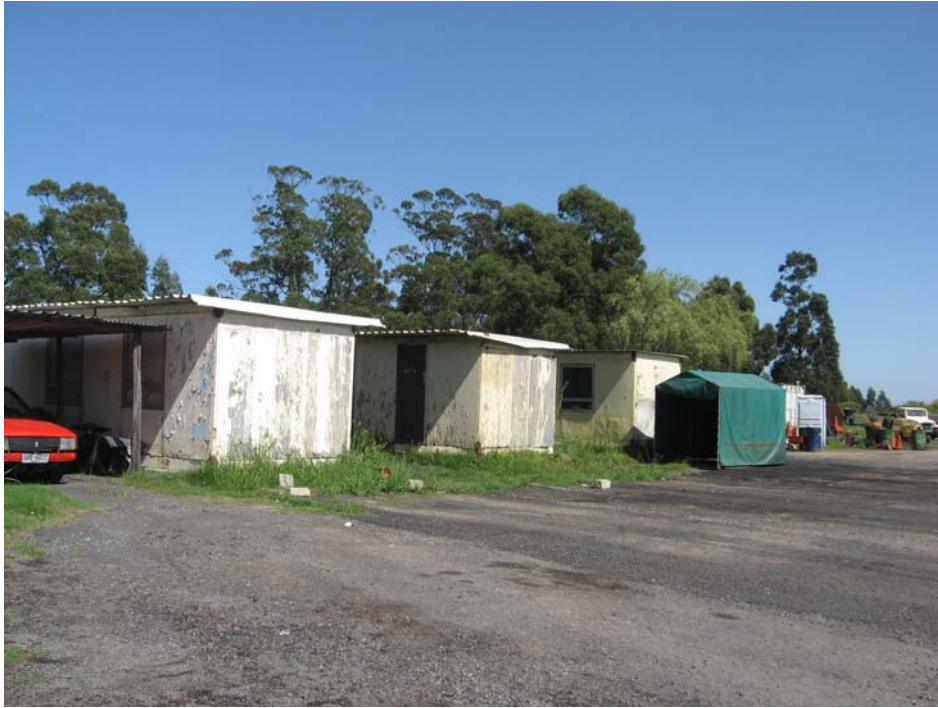
El campamento está integrado por casas prefabricadas, las que alojan dos operarios. Cada casa cuenta con su pozo negro.

Vista de campamento

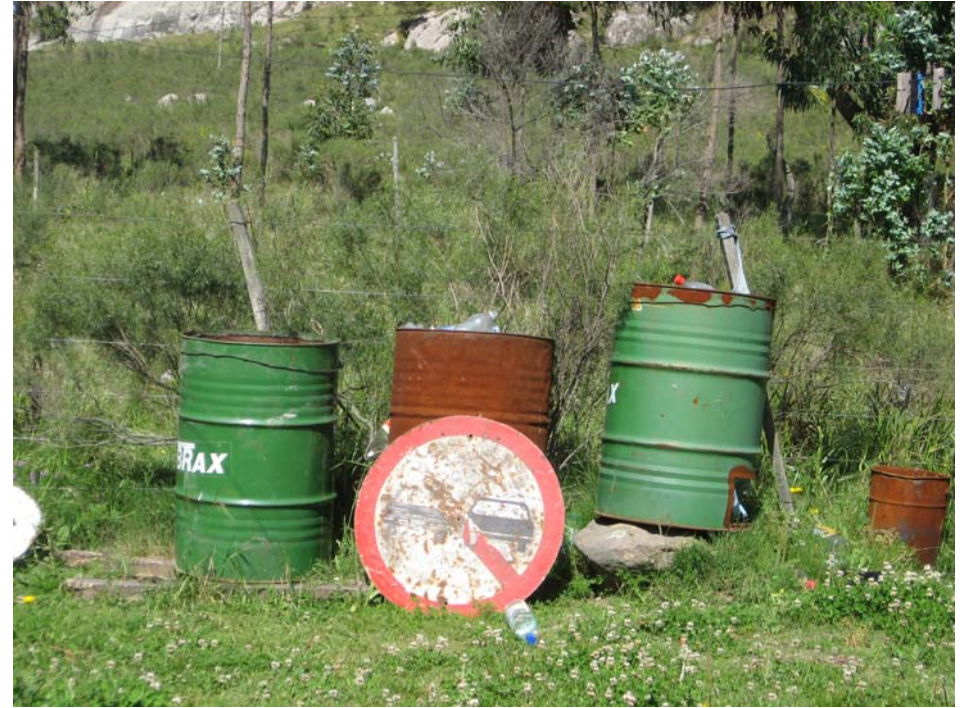
Disposición de residuos del campamento

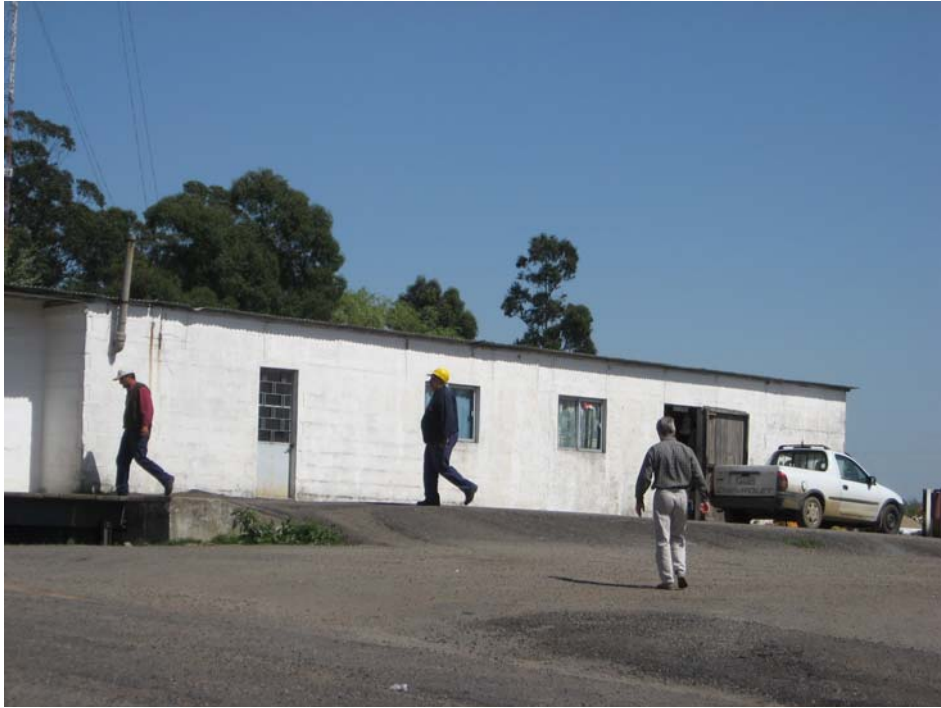
Vista de oficinas

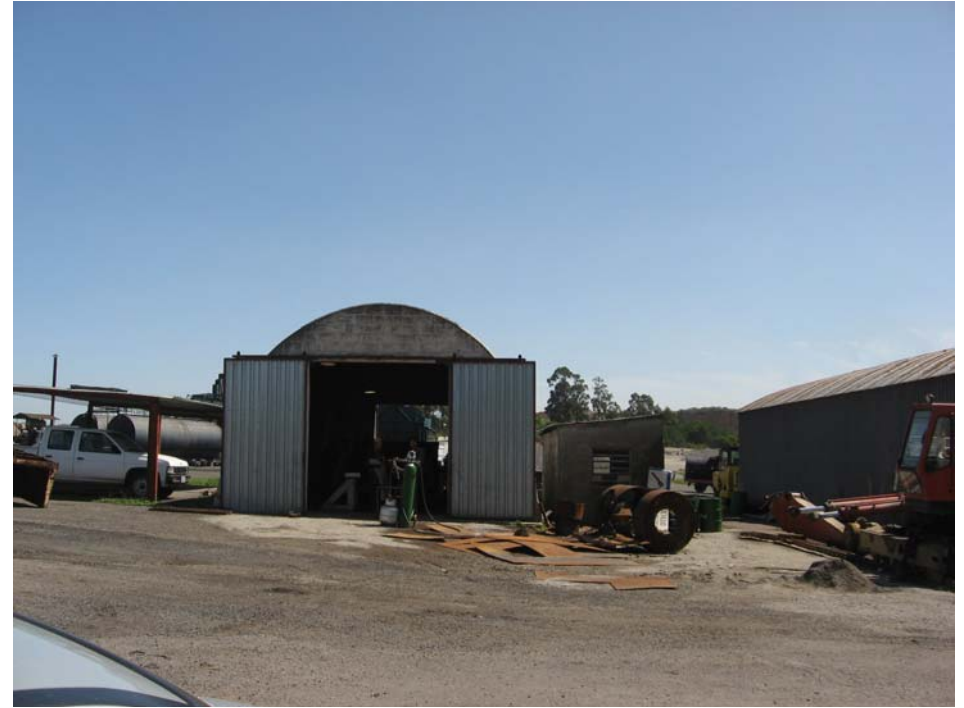
Vista de taller mecánico

- Obrador: debe considerar todas las medidas contenidas en el Manual Ambiental Vial; y en especial las siguientes:
 - ▶ Disponer de procedimientos de cambio de lubricantes de maquinaria, el que aplique a cambios a realizarse en el obrador y a cambios a realizarse en el frente de obra. Este deberá estar debidamente documentado y deberá prever las eventuales pérdidas que se pudieran generar.
