## 1. Introducción

El presente documento corresponde a la Auditoría Ambiental de la obra denominada “Construcción de nueva vía en Ruta 200: tramo 22k900-arroyo Pando”, (C/38).

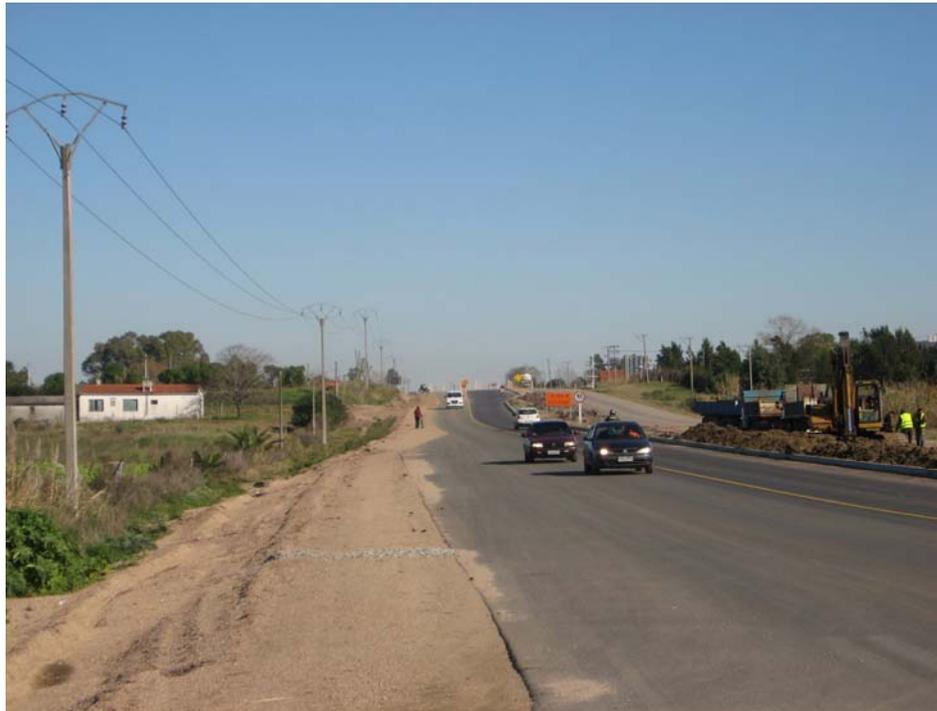
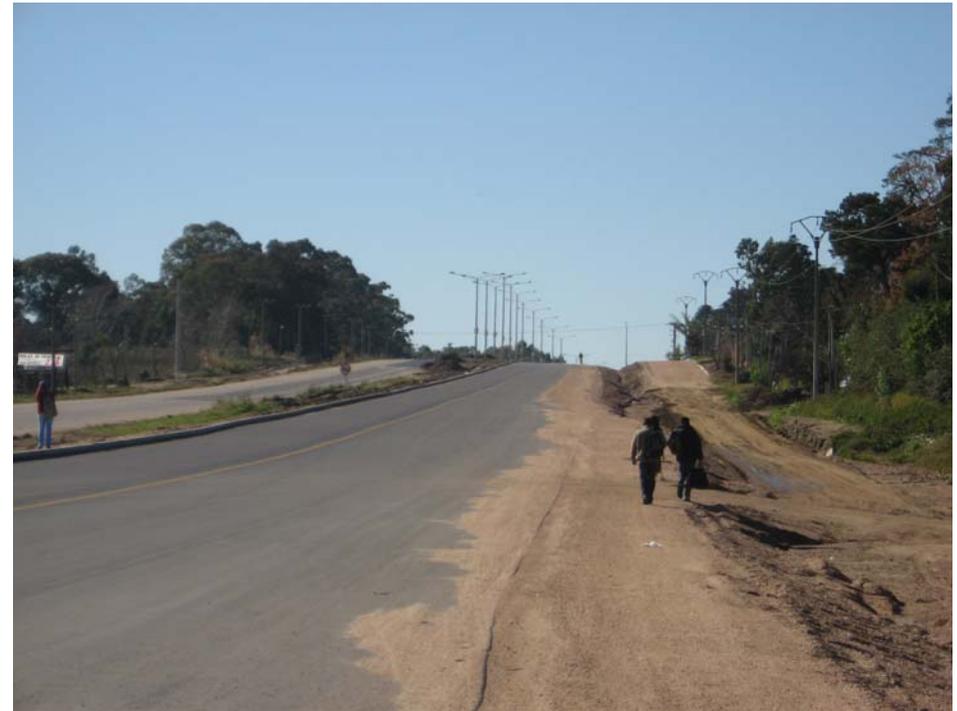
Vista general de trabajos en cantero central y banquetas y drenajes en obra

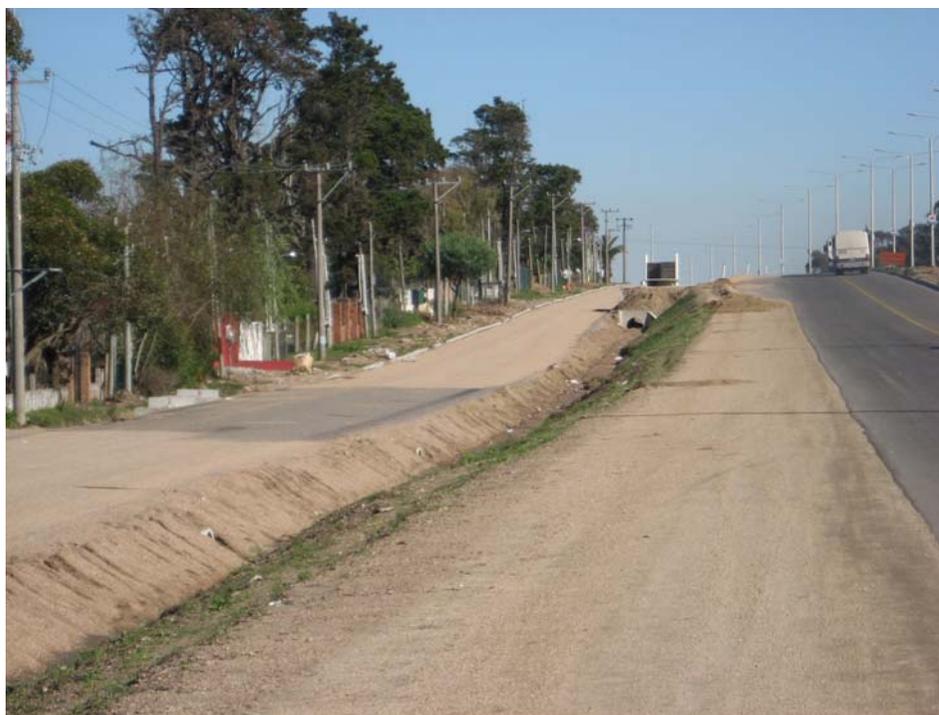
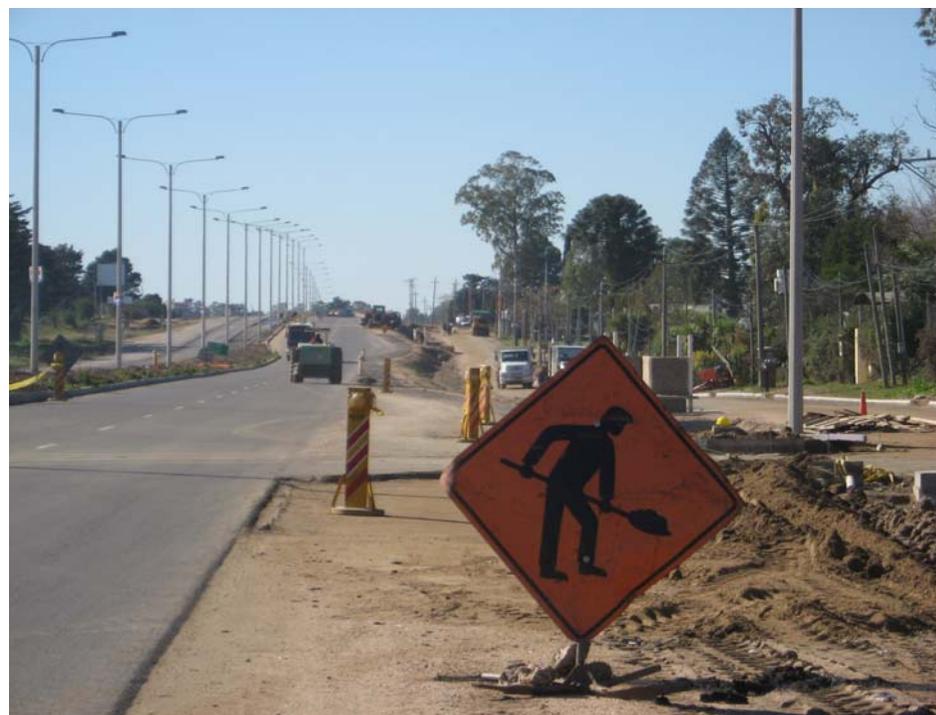
Vista general vía operativa y banquina, drenaje y calle de servicio en construcción

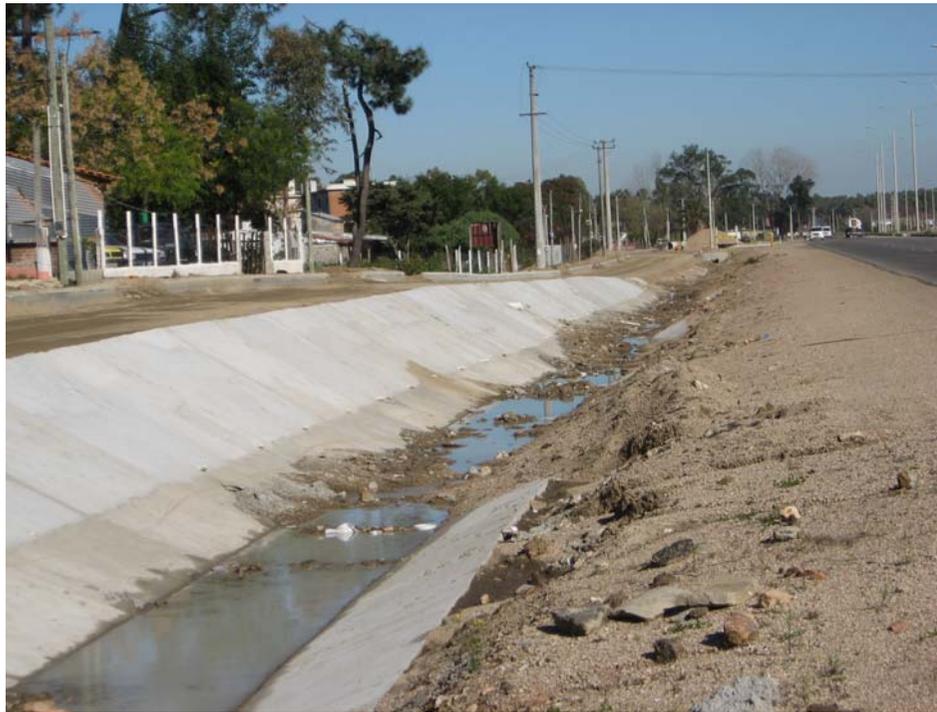
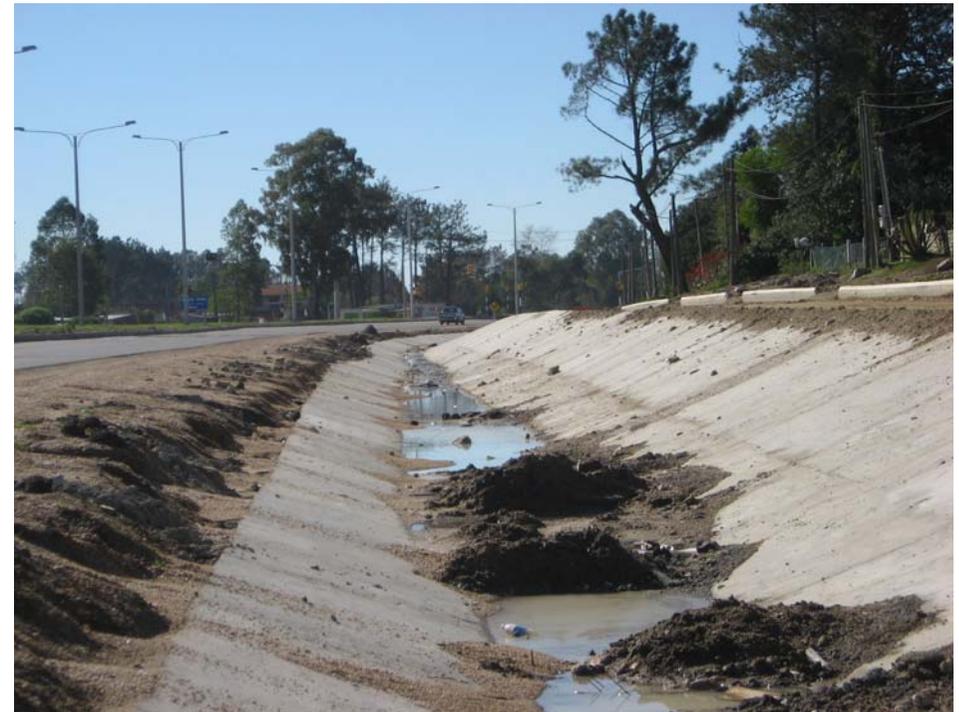
Algunas obras de drenaje finalizadas no se encontraban limpias.

Frente de obras: limpieza de drenajes finalizados y erosiones en taludes.

Vista hormigón en drenaje lateral finalizado

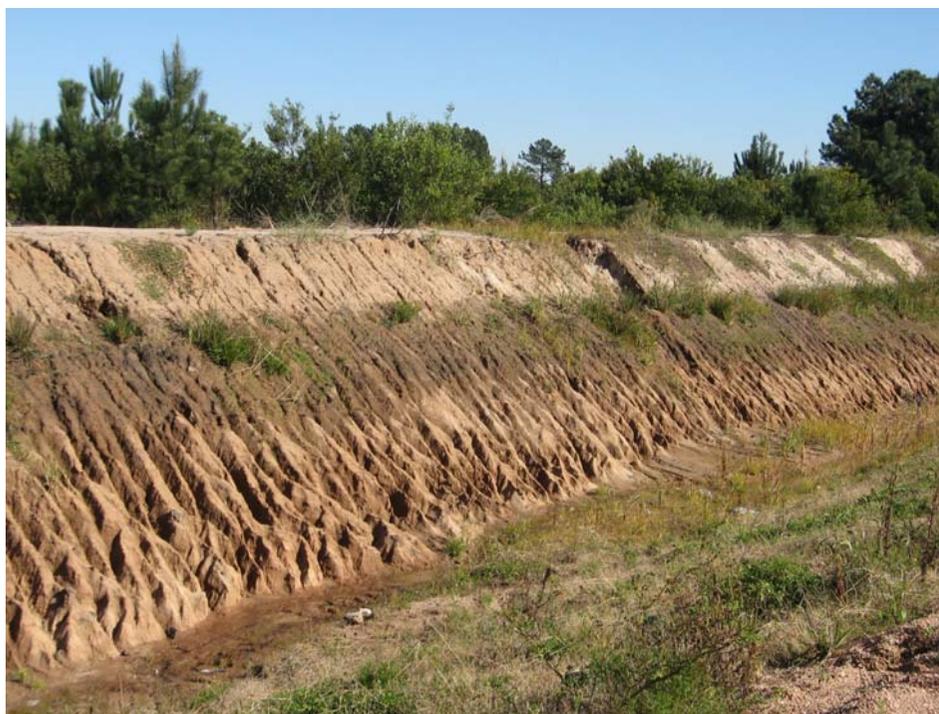
Vista taludes laterales

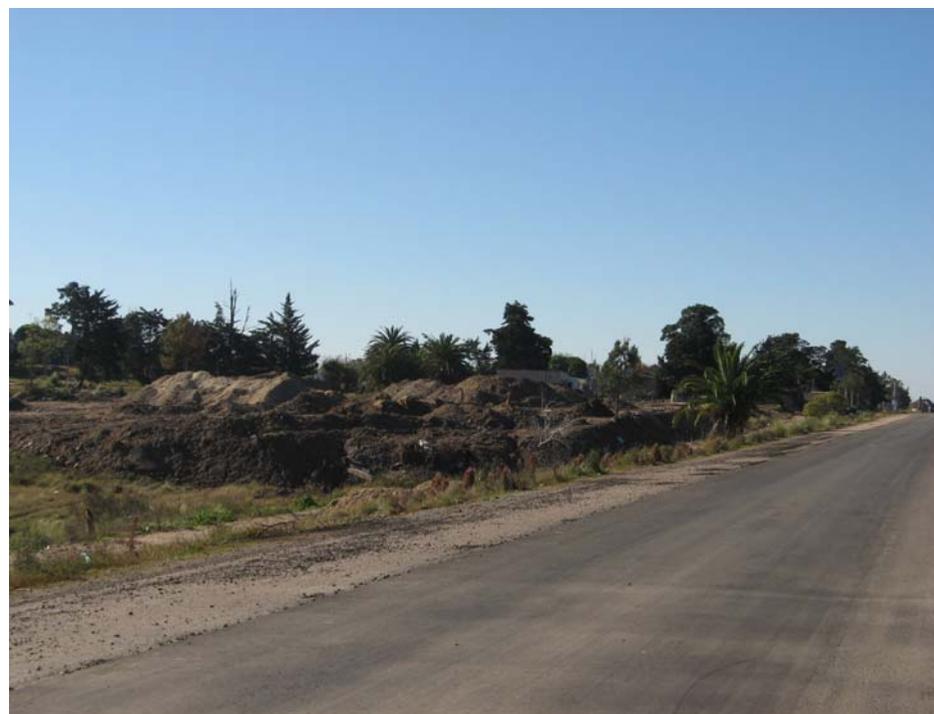
- Zona de depósito de material removido en la faja a (+). En acuerdo con un propietario del lado a (-), a la altura de la progresiva 26k500, se continuaba realizando el relleno sobre un terreno bajo, a los efectos de generar una plataforma, la que será posteriormente usada por el propietario. En ella se depositaron también los tocones de árboles removidos.

Vista a 150 m de del relleno generado por la disposición de suelos sobrantes

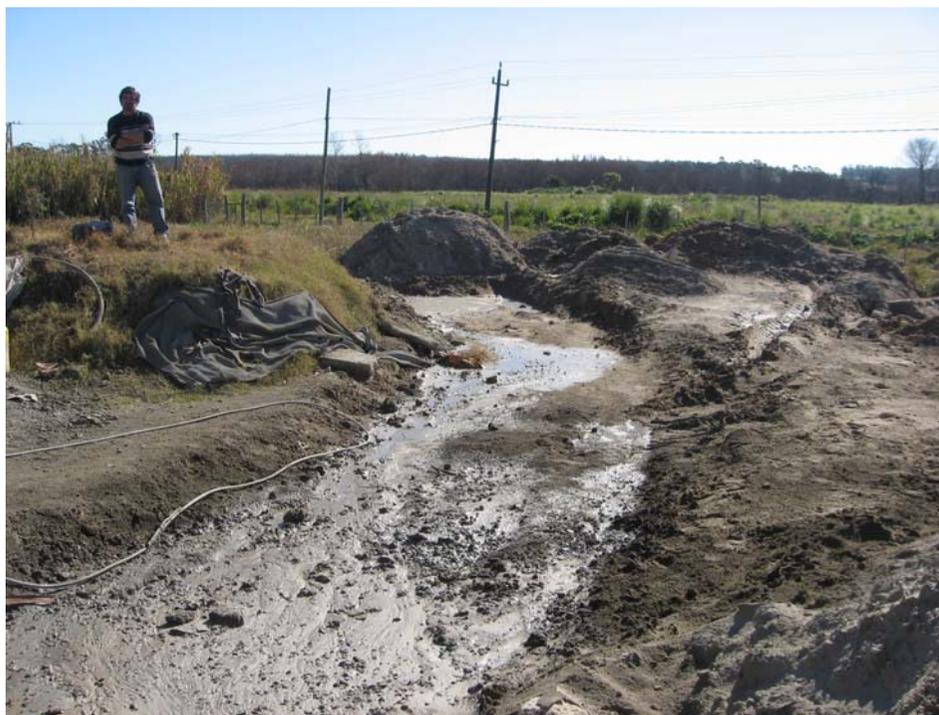
- ▶ La firma Brasilia Guaiba mantiene subcontratos. Se comprobó el lavado de un camión mixer en el obrador, sin contar con sistema de tratamiento.
  - ▶ La firma Álvaro Palenga produce su propio hormigón en el obrador mediante camión mixer. El lavado de mixers es descargado a una serie de tres tanques circulares de hormigón, donde se promueve la sedimentación. Los líquidos son vertidos directamente al suelo arenoso donde infiltran, previa corrección de pH. Los lodos retenidos son llevados a la zona de depósito antes especificada.

Obrador Brasilia Guaiba en Cno. Eduardo Pérez: funcionamiento de la planta asfáltica y lavado de mixers de subcontratos.

Obrador de la empresa Brasilia Guaiba, lavado de mixer por parte de una subcontratista
