## 1. Introducción

El presente documento corresponde a la Auditoría Ambiental de la obra denominada “Ruta 102 Tramo Avda. de las Instrucciones – Ruta 8”, (C/37).

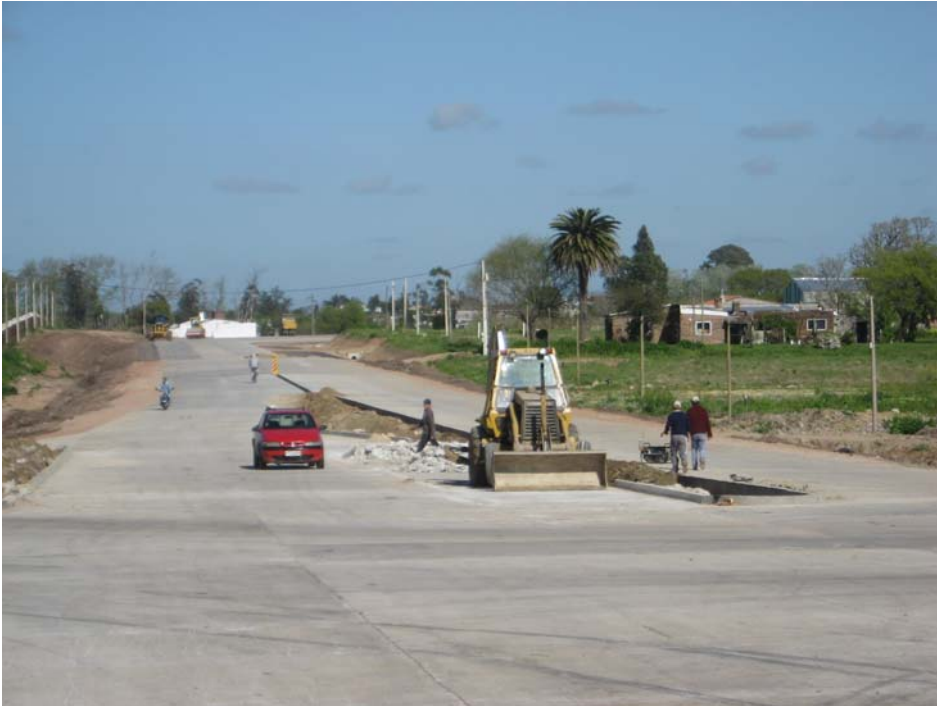
Trabajos en canteros

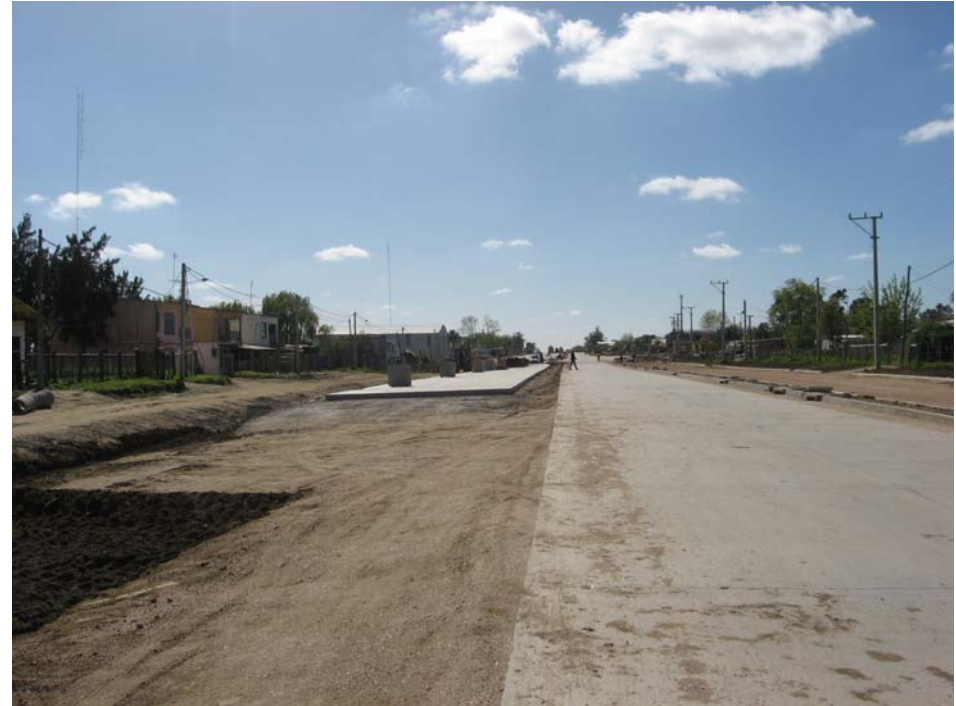
Pavimentación en hormigón segunda calzada

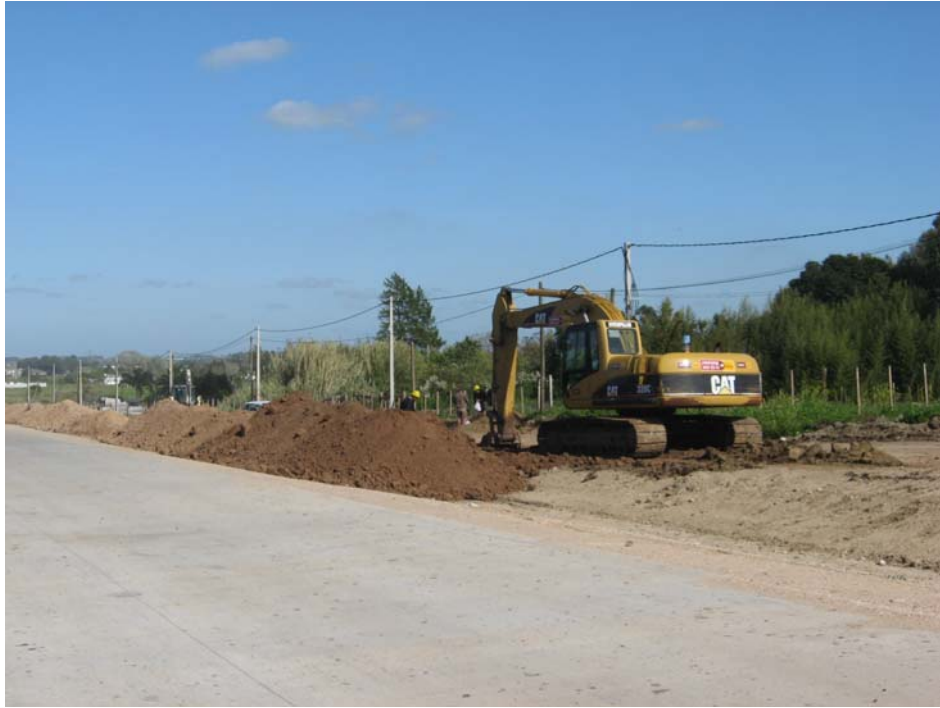
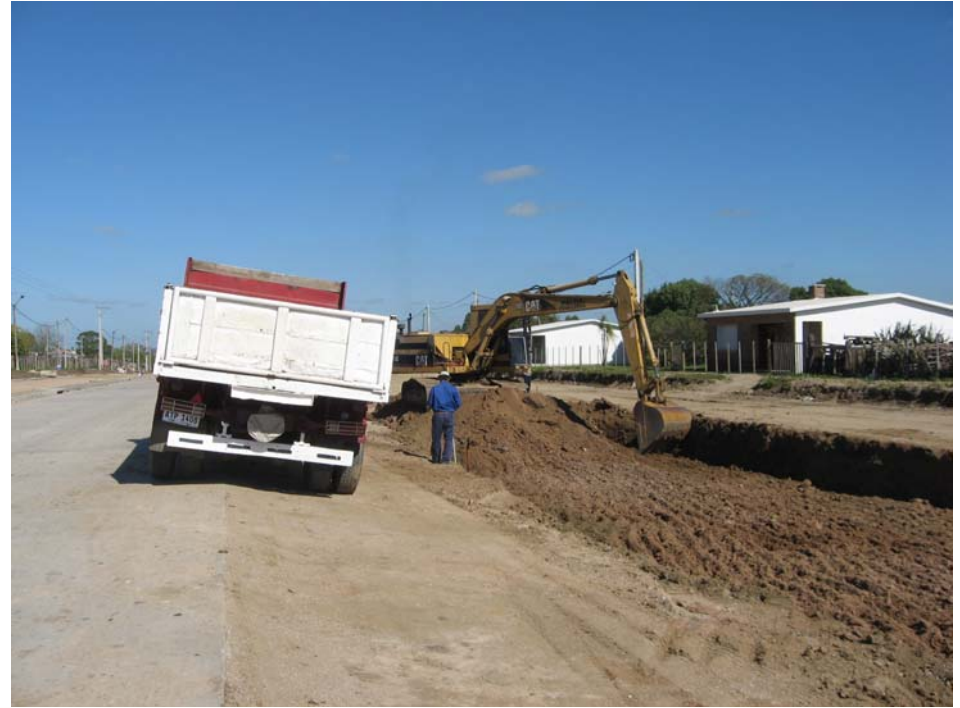
Movimiento de suelos segunda calzada

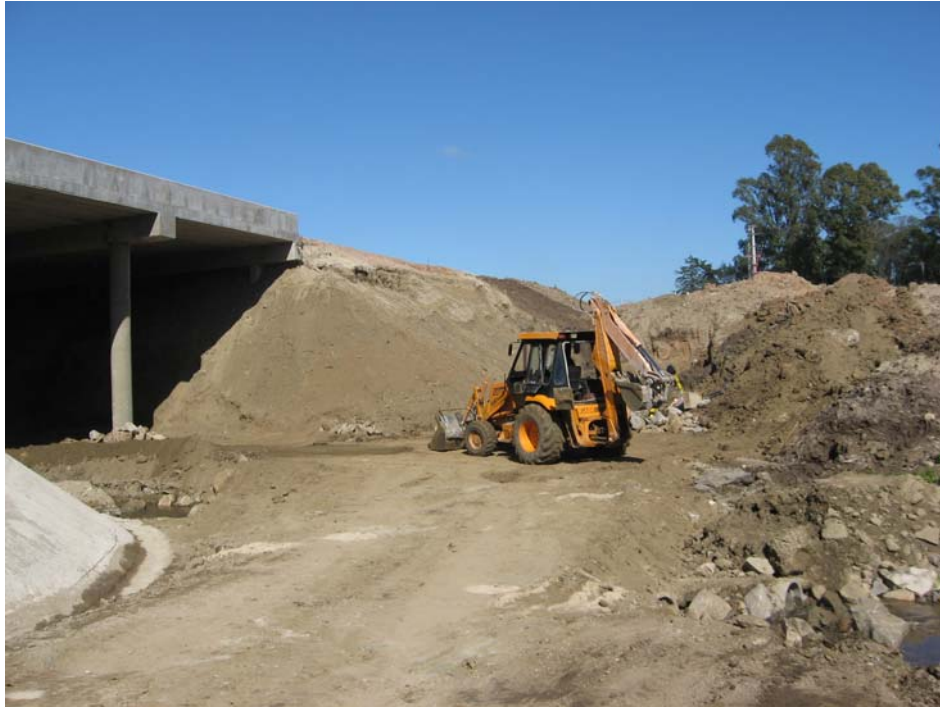
Movimiento de suelos en arroyo Manga

- Plantear la recuperación ambiental de las márgenes del arroyo Manga aguas arriba y aguas abajo del puente.

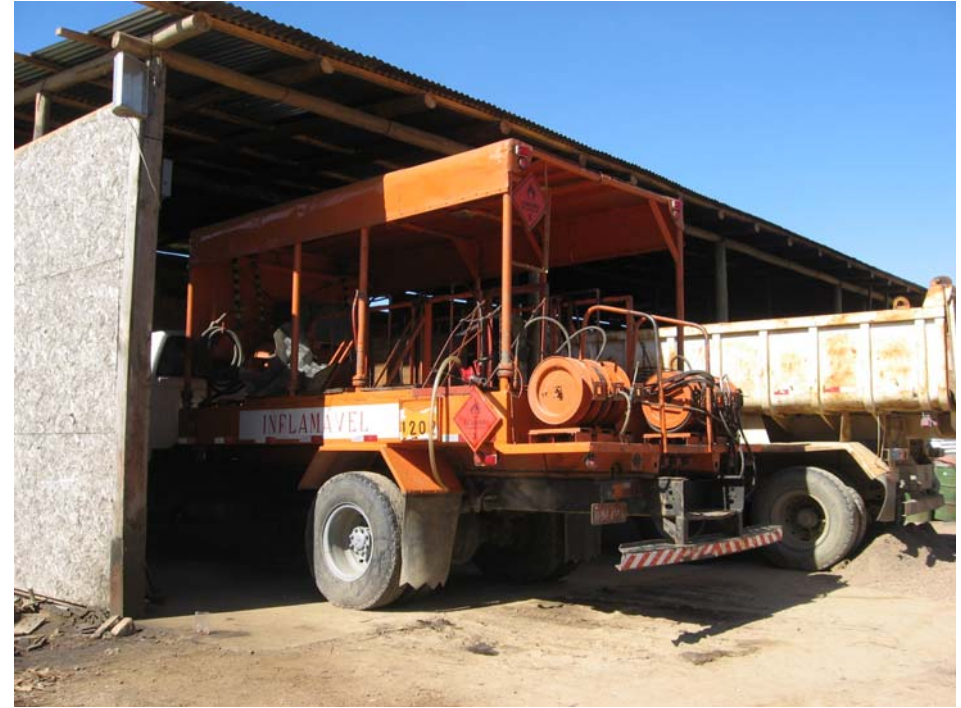
Vehículo de Brasília Guaíba de suministros a la maquinaria vial

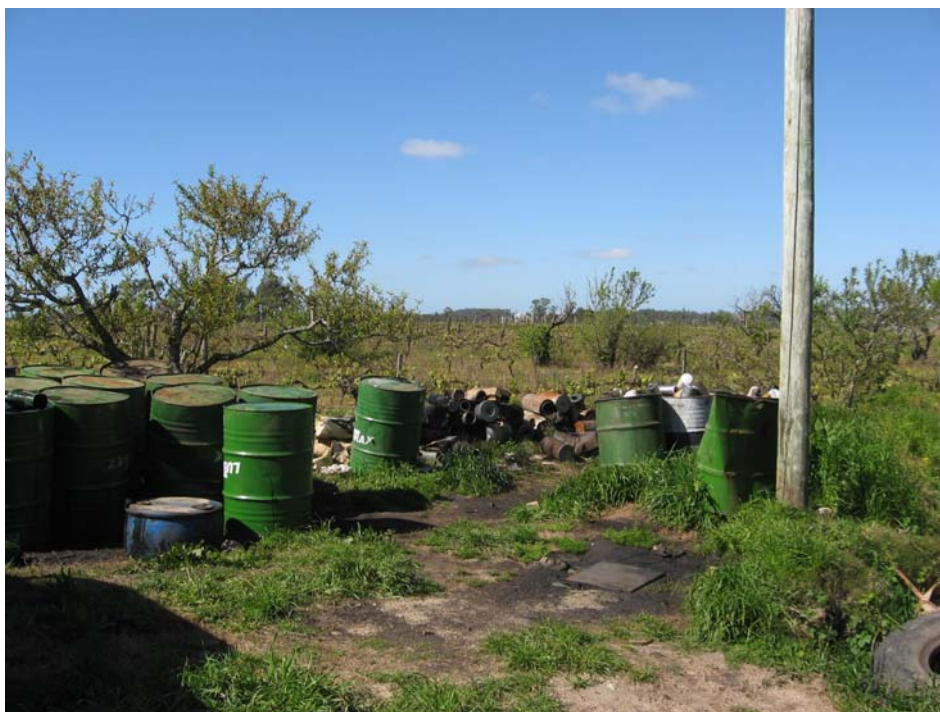
Las tarrinas vacías eran escurridas en el día de la vista directamente sobre el suelo, a los efectos de reusarlas.

Obrador Brasilia Guaiba en arroyo Manga: escurrido de tarrinas conteniendo lubricantes en suelo, lavado de tanque conteniendo combustible de la firma Mirval, vertedero de residuos sobre Cno. Al Paso del Andaluz.

Disposición de residuos y tarrinas escurriendo

- Presentar un procedimiento de cambio de lubricantes de maquinaria, el que aplique a cambios a realizarse en el obrador localizado en Avda. Don Pedro de Mendoza 5781, y a cambios a realizarse en el frente de obra. El mismo deberá:

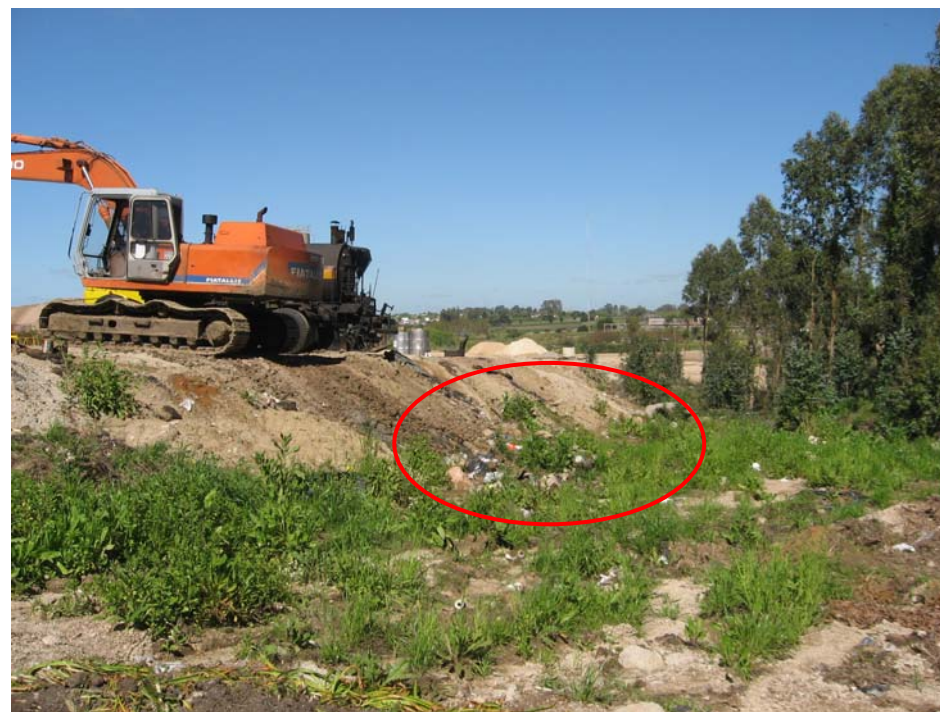
Vertedero de residuos en obrador de Brasilia Guaiba

- Presentar la gestión ambiental de todos los subcontratos.
- Eliminar el vertedero de residuos, indicando como serán gestionados los residuos a retirar.

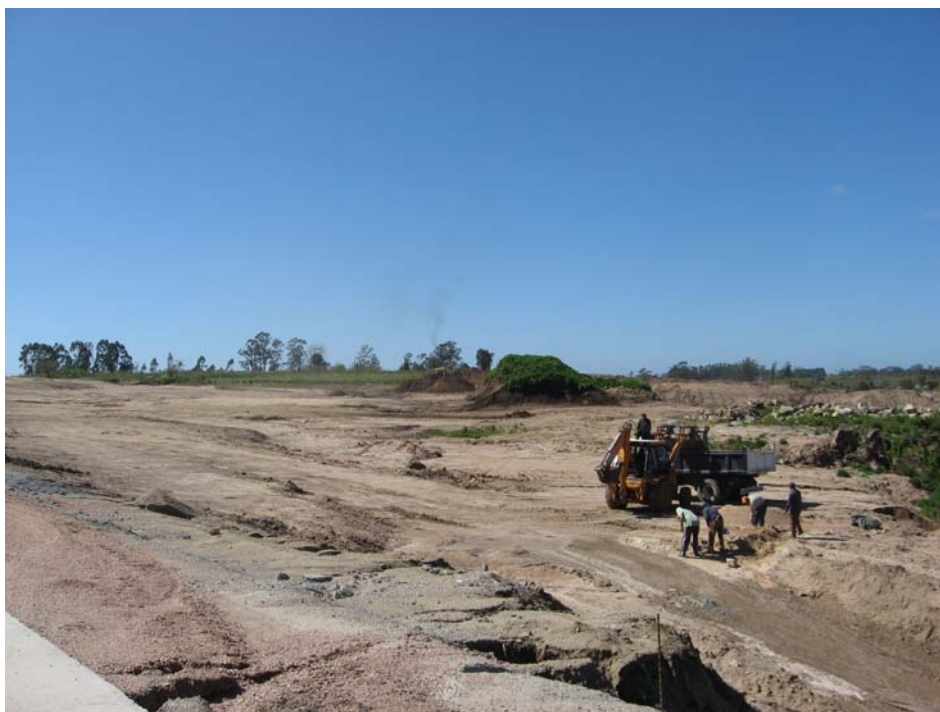
Sitio de préstamos cercana a arroyo Manga aguas abajo del puente en restauración

- Indicar cómo serán restaurados todos los sitios de préstamo utilizados para la obra (altimetría, cobertura vegetal, drenaje, etc.).

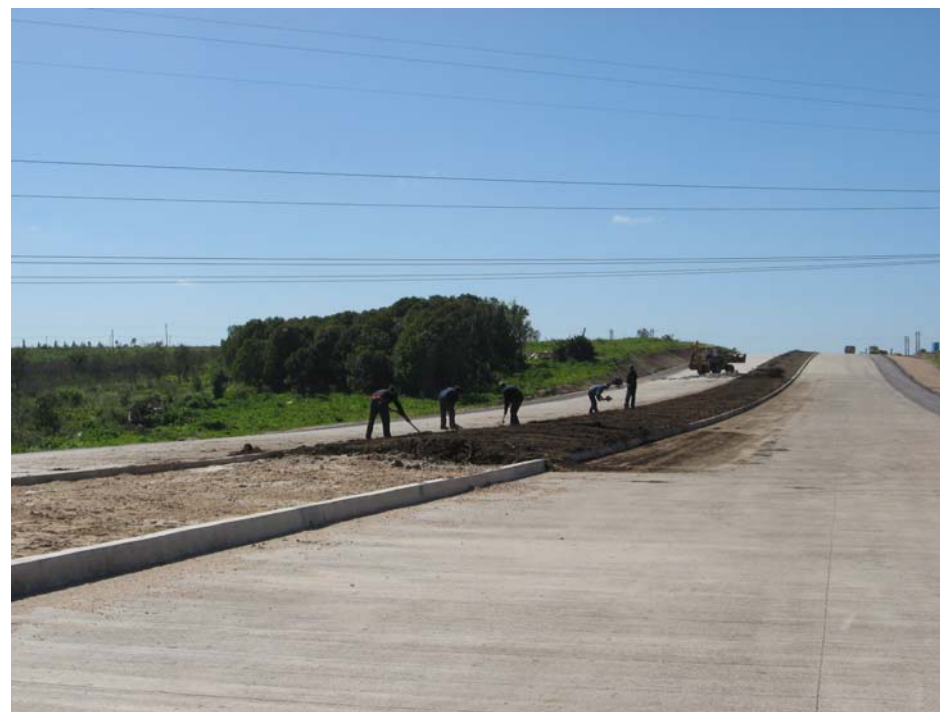
Trabajo en canteros

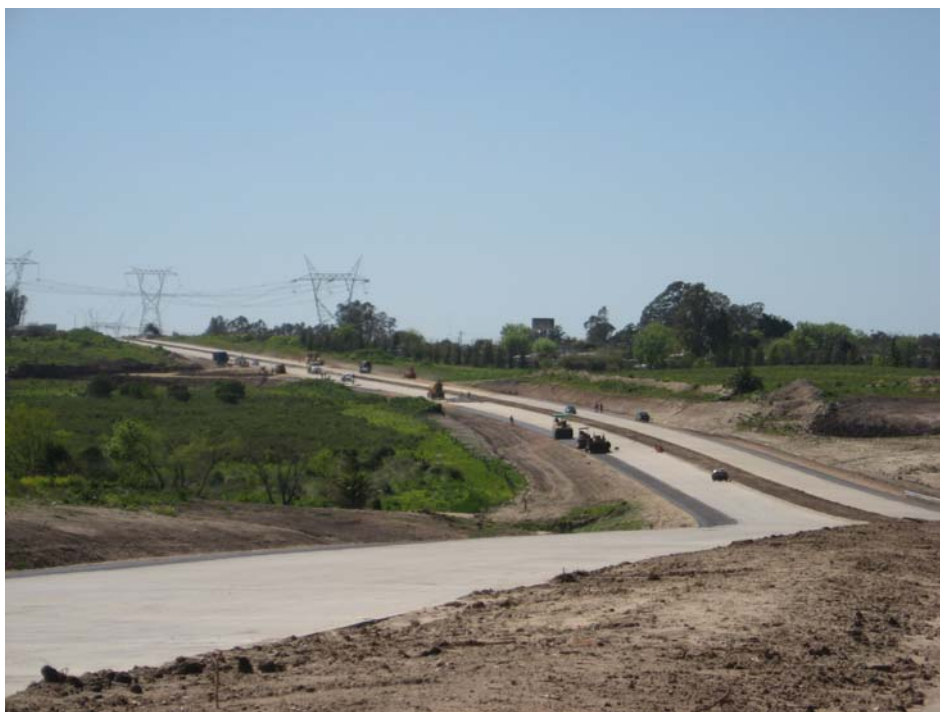
Vista general de la construcción de la segunda calzada entre el arroyo Manga y la Ruta 8

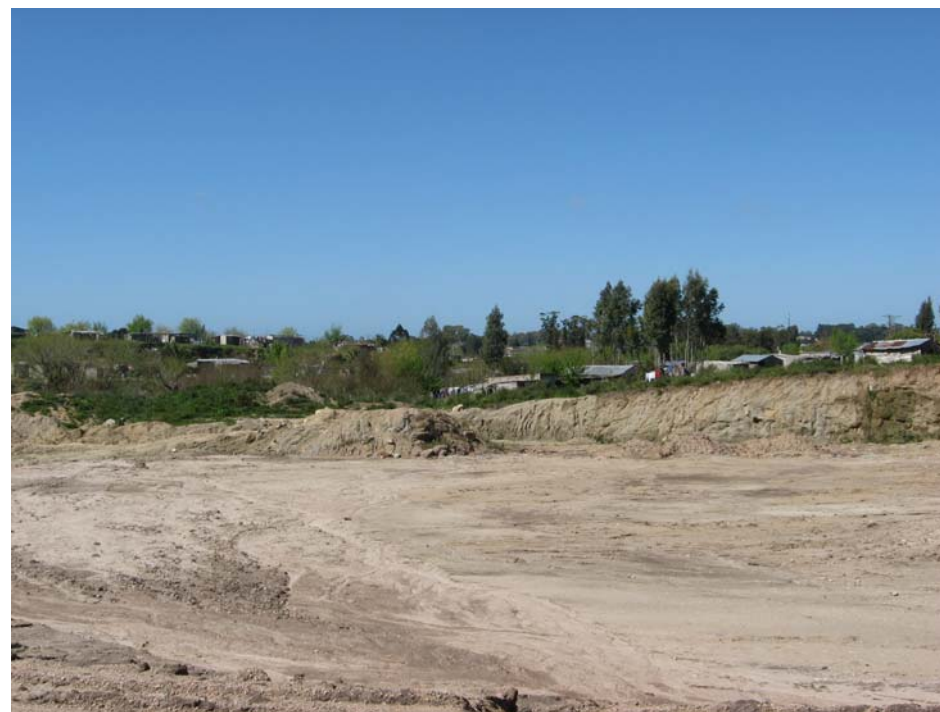
Sitios de préstamo al costado de la vía

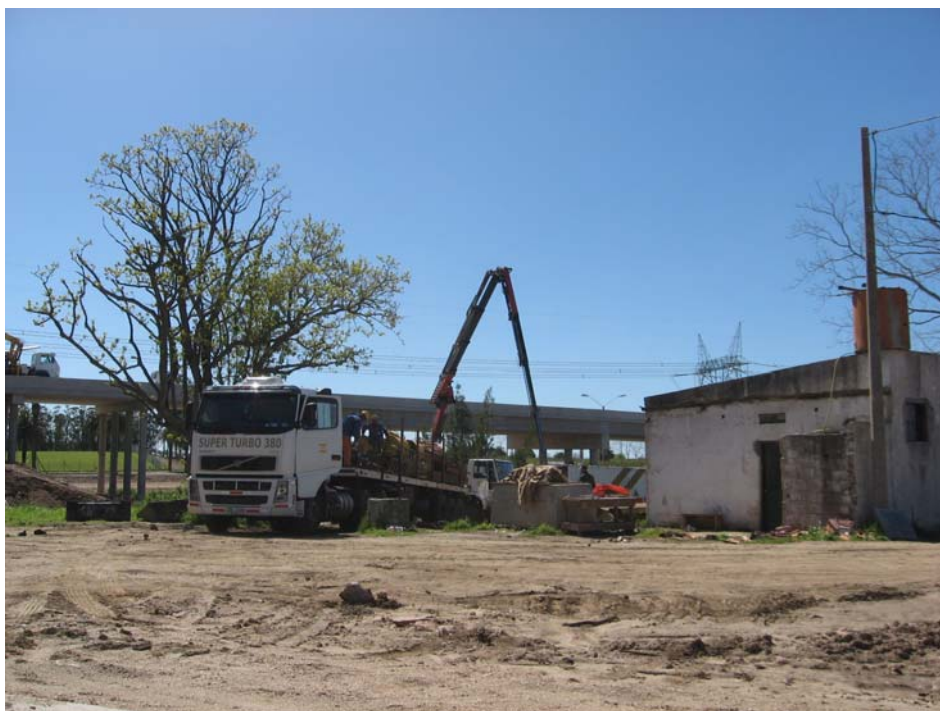
Desmovilización de pequeño obrador de la firma Saceem

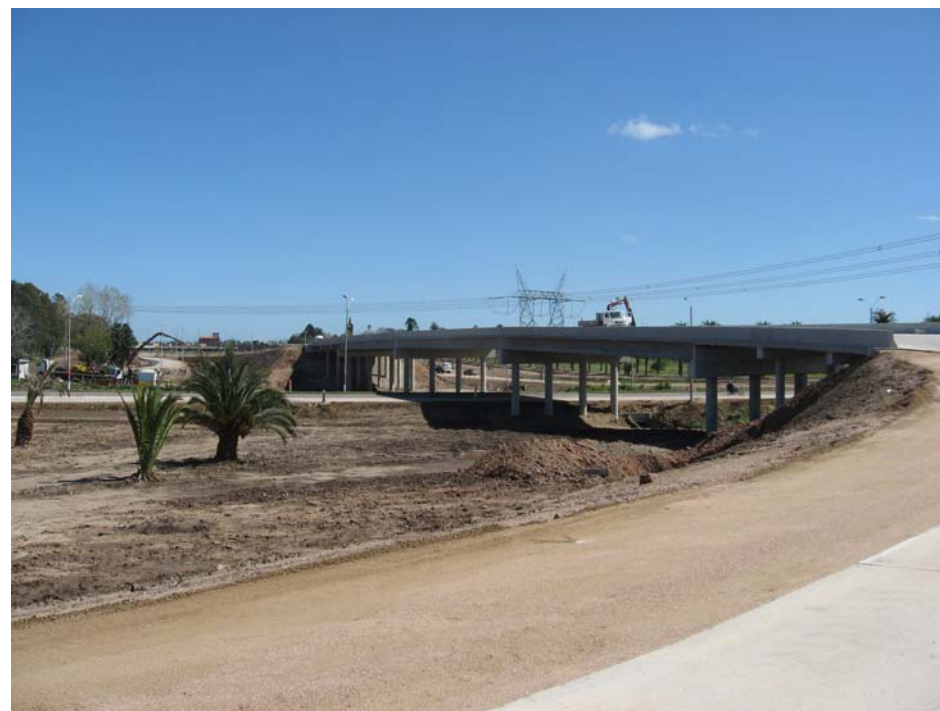
Intercambiador de tránsito Ruta 200 – Ruta 5
