## 1. Introducción

El presente documento corresponde a la Auditoría Ambiental del mantenimiento denominado “Mantenimiento de Ruta 8 Tramo Minas Treinta y Tres”, (M/34).

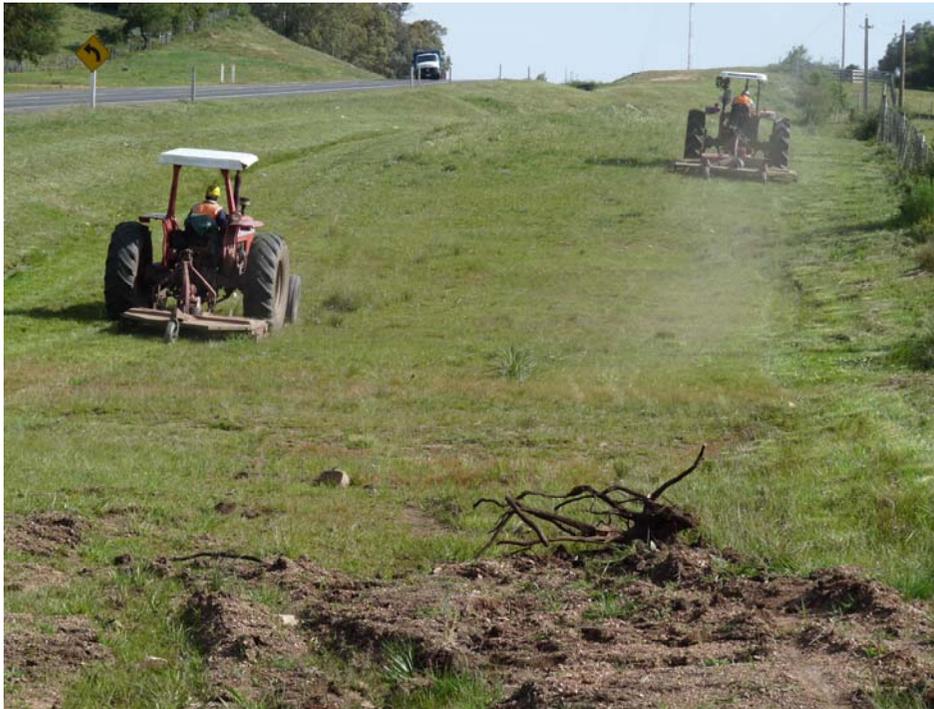
Durante la auditoría se desarrollaban tareas de corte de pasto.

Tareas de corte de pasto

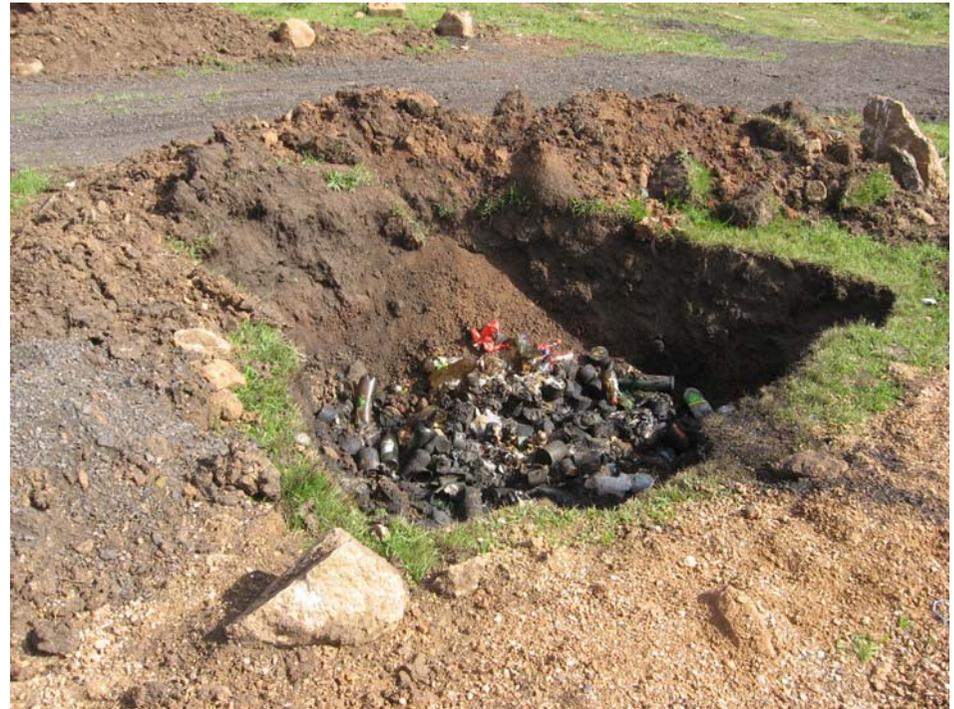
Ausencia de gestión de residuos en el obrador e implantación de sitio de quema.

Disposición de residuos en obrador con signos de quema

- Obrador: debe considerar todas las medidas contenidas en el Manual Ambiental Vial; y en especial las siguientes:
  - ▶ Disponer de procedimientos de cambio de lubricantes de maquinaria, el que aplique a cambios a realizarse en el obrador y a cambios a realizarse en el frente de obra. Este deberá estar debidamente documentado y deberá prever las eventuales pérdidas que se pudieran generar.

- En general deberá considerar antes de optar por la disposición final de residuos, la segregación y la posibilidad de la valorización de éstos (reuso, reciclaje, etc.).

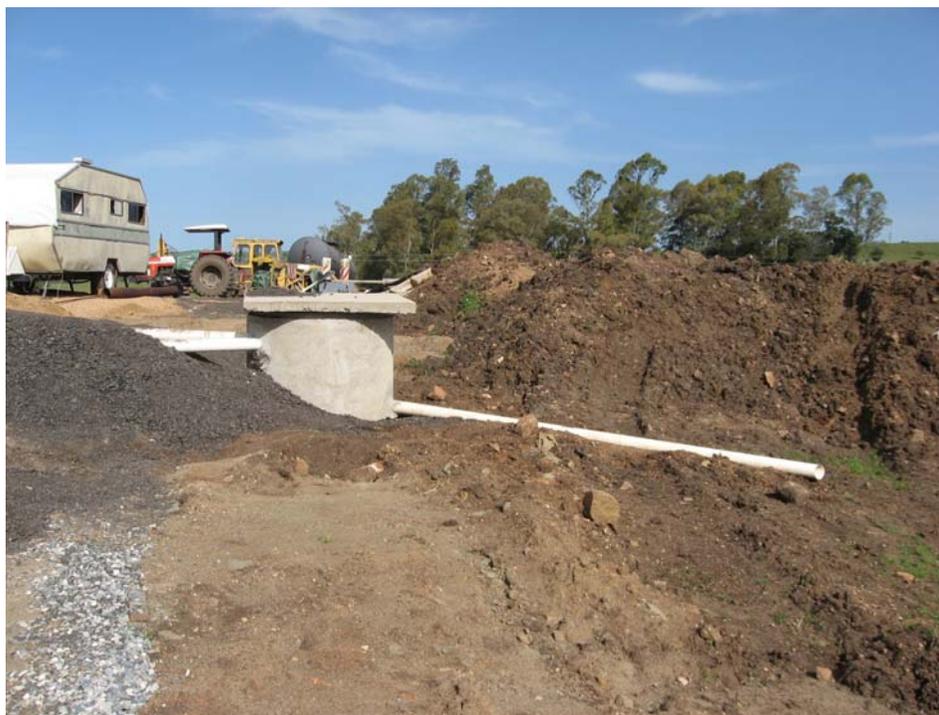
Perdedor del pozo negro de recolección de aguas negras.

Pozo perdedor

- ▶ Eliminar la tubería de vertido desde el pozo negro y presenta un tratamiento complementario, o la información que deje de manifiesto el retiro por barométrica.

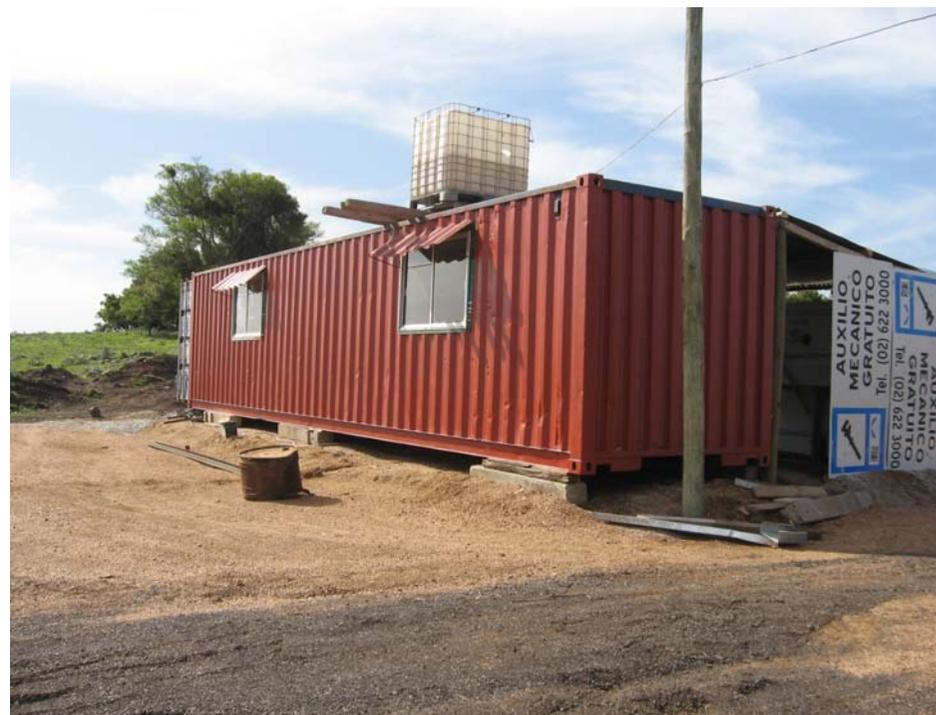
El obrador estaba finalizando la implantación. Alberga una planta de asfalto, talleres, depósitos, oficina y laboratorio.

Infraestructura en obrador

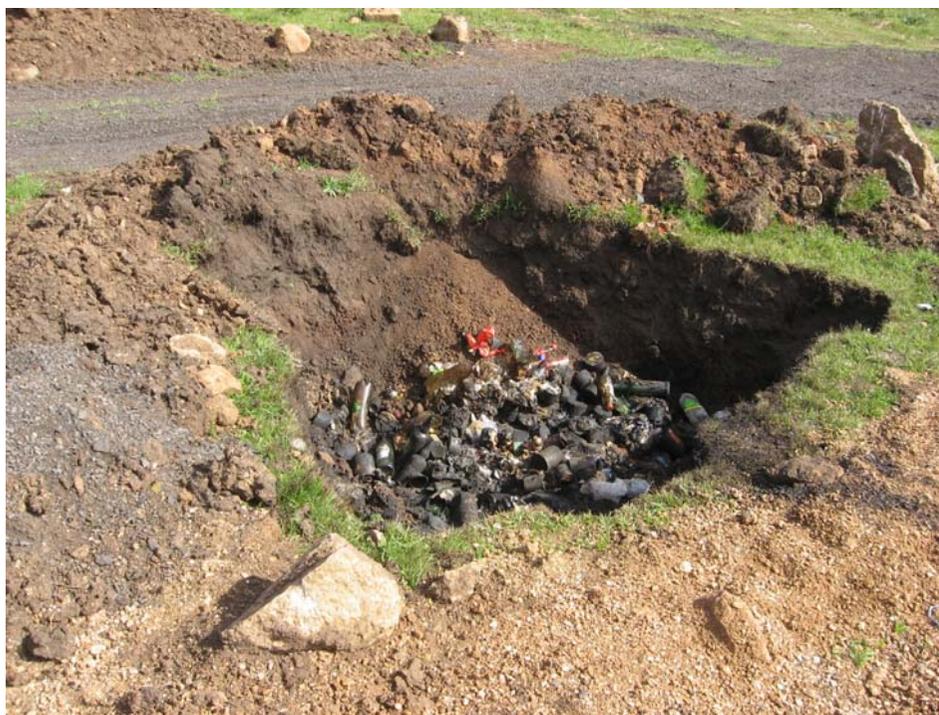
Disposición de residuos en obrador

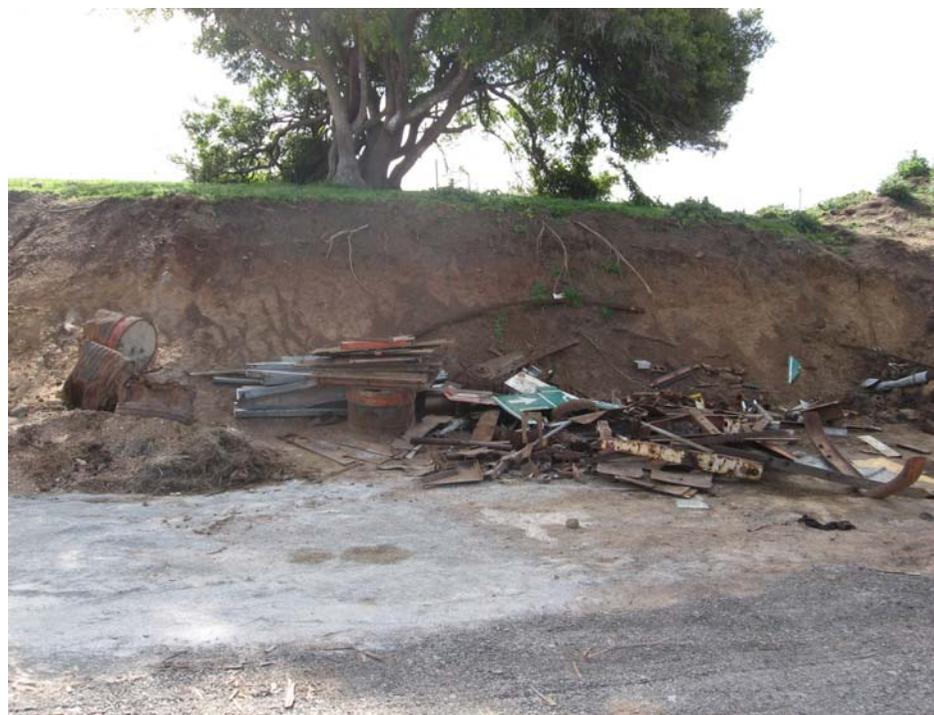
Frente de obra: se mantiene el vertedero de residuos localizado en sentido a (+), a la altura de la segunda entrada a la localidad denominada Villa Serrana (en sentido creciente de progresivas).

Disposición de residuos

- Frente de obra:
  - ▶ Eliminar el vertedero de residuos a la altura de la localidad de Villa Serrana, y plantear lo gestión de los residuos retirados y proponer un plan de gestión de residuos en frente de obra (residuos generados por actividades de mantenimiento y residuos generados por la actividad de limpieza de faja en general).

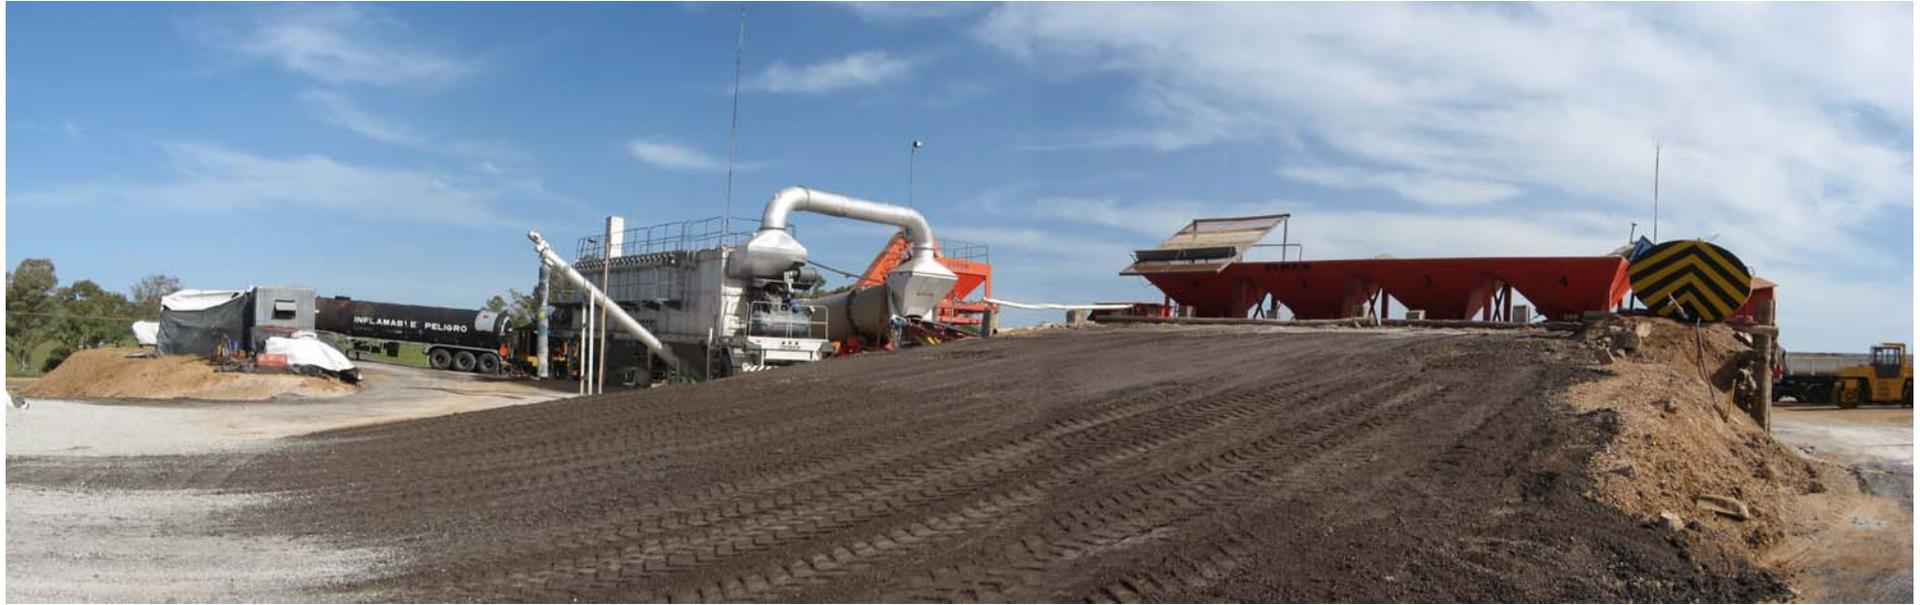
Vista general de rampa de carga de áridos a la planta de asfalto
