## INFORME DE AUDITORÍA AMBIENTAL

RE-GA-802-M14-  
20101014

#### Mantenimiento por Niveles de Servicio y Obras de rehabilitación en Ruta 9 tramo: Ruta Interbalnearia (105k650) - Ciudad de Rocha (210k000)

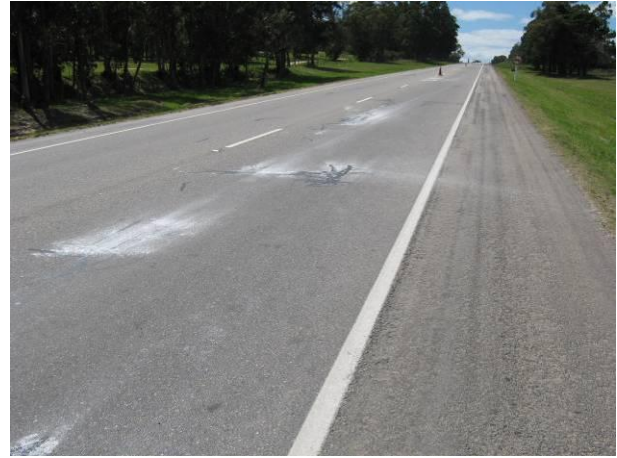
Ilustración 12 - Fisuras selladas

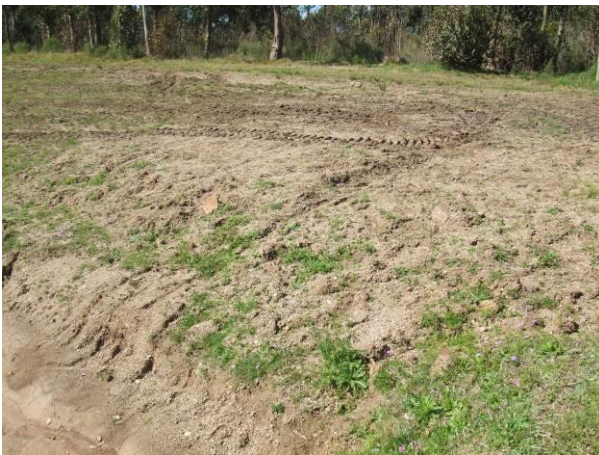
ID	Localización (X,Y UTM)		Descripción	Evidencia (Foto, documento, comunicación personal)
1	740250	6173942	Erosión en Banquina Km 198 (+)	Ilustración 13
2	739858	6173094	Zona de acopio de materiales sin identificación, entrada peligrosa	Ilustración 14
3	684850	6139404	Residuos incorrectamente clasificados. Trapos con lubricantes entre los residuos tipo domiciliarios	Ilustración 15
4			No hay evidencia del adecuado lavado de envases de pintura y grasa que se reutilizarán.	
5			Se observan evidencias de quema.	Ilustración 16

Ilustración 13 - Erosión en banquina

Observación		Sugerencia
Nº	Descripción	
1	Erosión en Banquina Km 198 (+)	Revegetar la zona afectada para evitar la erosión
2	Zona de acopio de materiales sin identificación, entrada peligrosa	Colocar cartelería y capacitar al personal en el PGA en el cumplimiento del PGA
4	Residuos incorrectamente clasificados. Trapos con lubricantes entre los residuos domiciliarios	Capacitar al personal en el correcto manejo de residuos
5	No hay evidencia del adecuado lavado de envases de pintura y grasa que se reutilizarán.	Incluir el lavado de envases en el procedimiento EGA-03 "Gestión de residuos sólidos especiales" y elaborar formulario para el registro de dicha actividad.
6	Se observan evidencias de quema.	Incluir la prohibición de quema de residuos en el procedimiento EGA-03 "Gestión de residuos sólidos especiales"

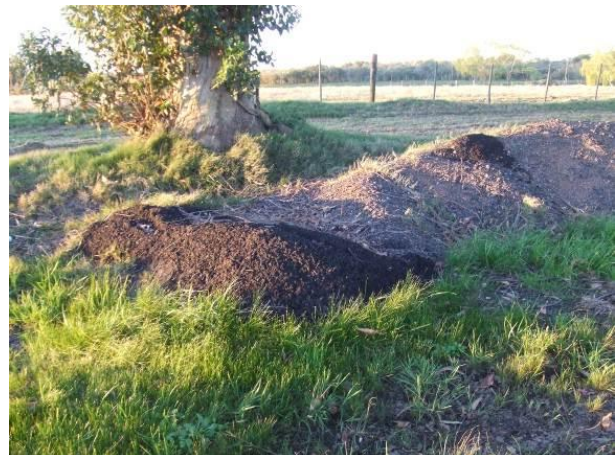
Ilustración 14 - Acopio de material

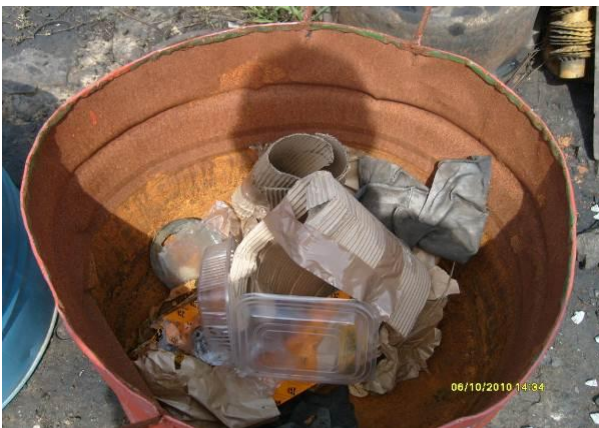
Ilustración 15 - Trapos con lubricantes en los residuos tipo domiciliarios

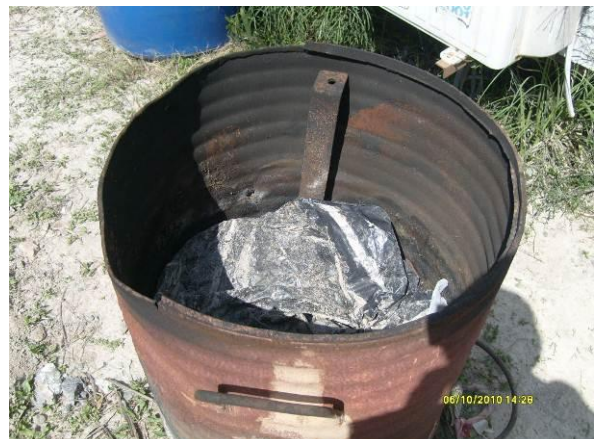
Ilustración 16 Residuos de quema

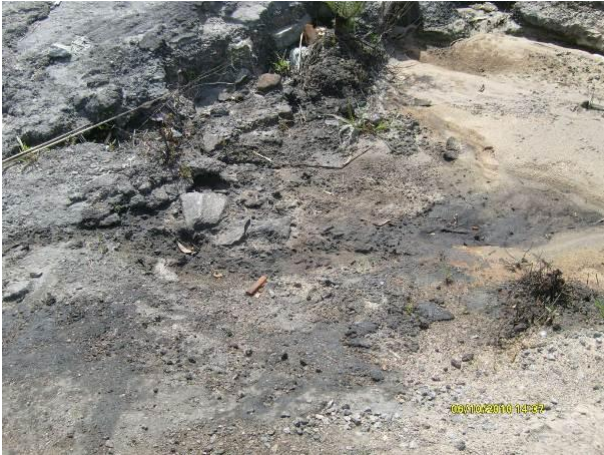
ID	Localización (X,Y UTM)		Tipo de No conformidad	Descripción	Evidencia (Foto, documento, comunicación personal)
1	684850	6139404	Nº2	Suelo contaminado por hidrocarburos en la proximidad del taller, debajo de la chatarra y alrededor de los contenedores de residuos. En contra de lo establecido en el punto 10.3 del Manual de DNV.	Ilustración 17
2	684850	6139404	Nº2	Los tanques de combustible no tienen protección contra derrames En contra de lo establecido en el punto 10.2 del Manual de DNV.	Ilustración 18
3	684850	6139404	Nº2	Los tambores con lubricantes para pequeñas máquinas no tienen protección contra derrames En contra de lo establecido en el punto 10.2 del Manual de DNV.	Ilustración 19

*Ilustración 17 Derrame de Hidrocarburos*

No conformidad		Sugerencia
Nº	Descripción	
1	Suelo contaminado por hidrocarburos en la proximidad del taller, debajo de la chatarra y alrededor de los contenedores de residuos.	Actuar de acuerdo a lo establecido en el procedimiento EGA-03 "Gestión de residuos sólidos especiales" y lo estipulado en el Manual de DNV.
2	Los tanques de combustible no tienen protección contra derrames	Tal cual lo establecido en el numeral 10.2 del Manual Ambiental de Vialidad se deberá construir un dique de contención de derrames que rodeen la zona de almacenamiento de combustible.
3	Los tambores con lubricantes para pequeñas máquinas no tienen protección contra derrames	Dotar a dichos tanques con medio de contención de derrames.

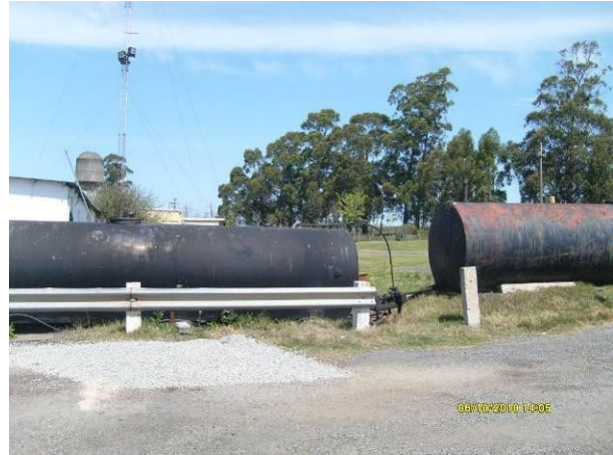
*Ilustración 18 - Tanques de combustibles sin contención ante derrames*

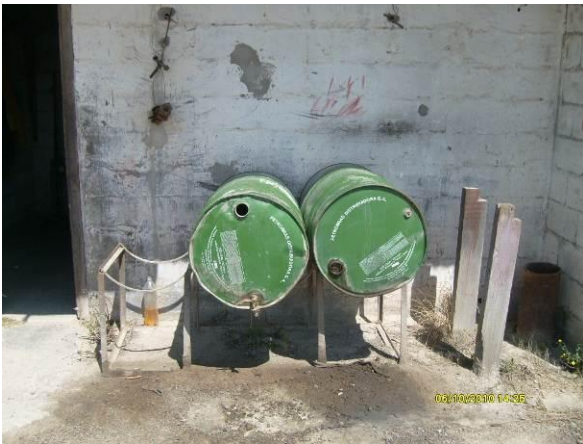
*Ilustración 19 - Tambores con lubricantes*
