INFORME DE AUDITORÍA AMBIENTAL

RE-GA-802-P26-
20101002

Informe de Auditoría Ambiental

Puente José Ignacio – Ruta 10 - Maldonado

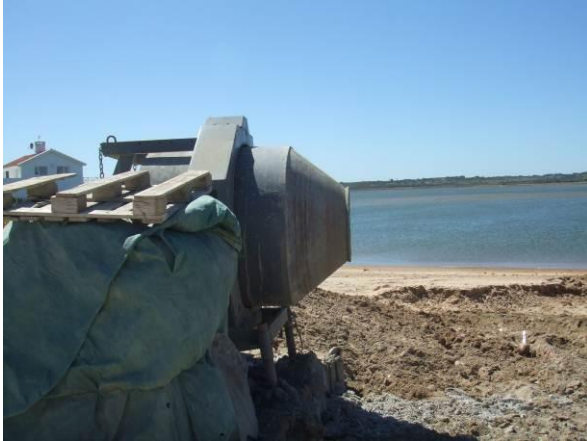
ID	Localización (X,Y UTM)		Descripción	Evidencia (Foto, documento, comunicación personal)
1	712462	6141995	La hormigonera instalada del lado norte de la R10, a 20 m de la Laguna, presenta indicios de vuelco de material sobre la arena, presuntamente producido por el lavado o la operación de la máquina	Verificación in situ, fotografía
2	712462	6141995	El área de acopio de materiales para la hormigonera está muy próxima a la laguna (15 m aprox)	Verificación in situ, fotografía

Ilustración 1 (Observación 1) – Hormigonera próxima a la costa de la Laguna

Observación		Sugerencia
Nº	Descripción	
1	La hormigonera instalada del lado norte de la R10, a 20 m de la Laguna, presenta indicios de vuelco de material sobre la arena, presuntamente producido por el lavado o la operación de la máquina	Es recomendable alejar la operación y el lavado de la hormigonera de los cursos de agua, por ejemplo, donde está localizada la playa de prefabricados.
2	El área de acopio de materiales para la hormigonera está muy próxima a la laguna (unos 15 m)	Es recomendable alejar los acopios permanentes de materiales de los cuerpos de agua, por ejemplo, donde está localizada la playa de prefabricados, en el caso de no poder alejar la hormigonera, y emplear esa área de trabajo solo para acopios durante la ejecución de tareas de hormigonado.

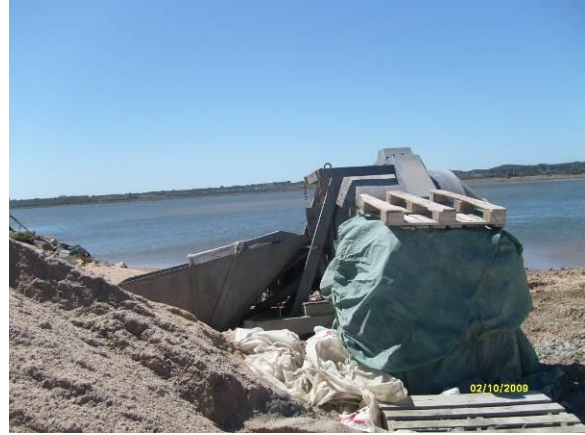
Ilustración 2 (Observación 2) - Acopio de materiales próximo a la costa de la laguna

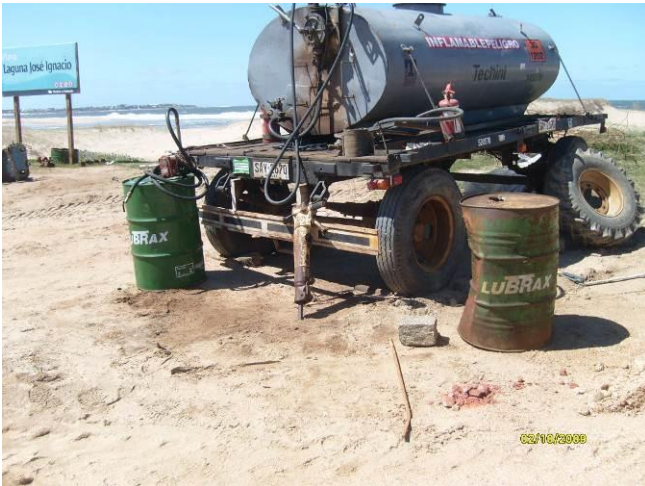
ID	Localización (X,Y UTM)		Tipo de No conformidad	Descripción	Evidencia (Foto, documento, comunicación personal)
1	712462	6141995	Nº2	El tanque de gas oil no cuenta con "dique de contención de derrames que rodeen la zona de almacenamiento de combustible" de acuerdo a lo que establece el punto 10.2 del Manual Ambiental de la DNV	Verificación in situ, fotografía
2	712462	6141995	Nº2	algunos residuos peligrosos no reciben el tratamiento previsto en el PGA (EGA-02/4), p. ej. Recipiente de grasa con restos de grasa, en recipiente no identificado como de "Residuos peligrosos", con destino a relleno de Intendencia	Comunicación personal del Director de Obra, verificación in situ, fotografía

Ilustración 3 (No conformidad 1) – Tanque de combustible sin “diques” de contención

No conformidad		Sugerencia
Nº	Descripción	
1	El tanque de gas oil no cuenta con "dique de contención de derrames que rodeen la zona de almacenamiento de combustible" de acuerdo a lo que establece el punto 10.2 del Manual Ambiental de la DNV	Acondicionar un "dique" de contención alrededor del tanque de combustible, de acuerdo a lo establecido en el numeral 10.2 del Manual Ambiental de la DNV
2	Algunos residuos peligrosos no reciben el tratamiento previsto en el PGA (EGA-02/4), p. ej. Recipiente de grasa con restos de grasa, en recipiente no identificado como de "Residuos peligrosos", con destino a relleno de Intendencia	Dar a los residuos la clasificación en origen y la disposición final establecida en el PGA de la obra, de acuerdo a la Especificación (EGA-02/4)

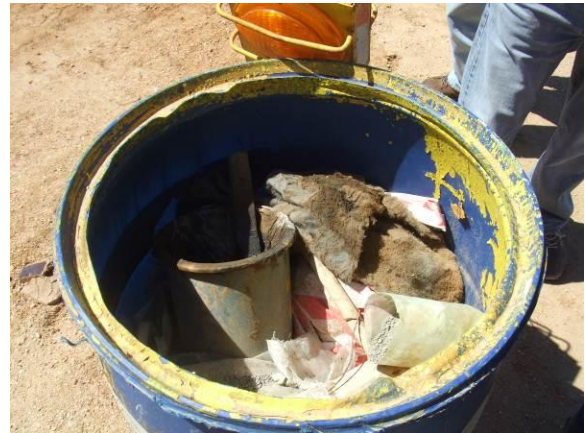
Ilustración 4 (No conformidad 2) – tarrina de acopio de residuos con recipientes de sustancias, sin identificación de peligrosidad y con destino a Relleno sanitario de Intendencia
