CORPORACION VIAL DEL URUGUAY S.A.

INFORME DE AUDITORÍA AMBIENTAL

RE-GA-802-M32-
20101014

M32: Mantenimiento por niveles de servicio y obras de rehabilitación en Ruta Interbalnearia, Ruta 9 Tramo: Ruta 8 (65k100) - Ruta 99 (92k850) y Ruta 101 Tramo: Aeropuerto (18k700) - Ruta Interbalnearia (21k300)

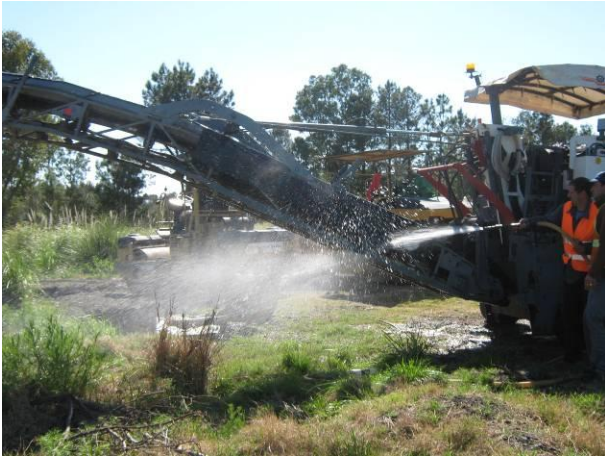
6	596682	6150442	Nº2	La casa (una quinta) más cercana se ubica en frente a la planta de asfalto (20m) y el borde de la zona urbana se ubica a 400 m, con lo cual incumple con el punto 9.8 del manual de Vialidad	Ilustración 27
7	596684	6150552	Nº2	El suelo presenta derrames de combustible debajo de los tanques incumpliendo con los puntos 10.2 y 10.3 del Manual de Vialidad	Ilustración 28
9	596684	6150552	Nº2	El residuo de asfalto o combustible con material se apila sobre suelo sin tratamiento ni drenaje, lo cual incumple con el punto C.1.2 del PGA.	Ilustración 29
10	596682	6150442	Nº1	No cuenta con habilitación de bomberos vigente de acuerdo al numeral decimotercero del contrato (cumplimiento normativo)	Ilustración 30
11	647318	6150283	Nº2	En el campamento de la obra de fresado se realiza el lavado de maquinaria sobre la vegetación, incumpliendo con el punto 10.2 del Manual de Vialidad	Ilustración 11

Ilustración 11 - Lavado de la Fresadora en el campamento

11	En el campamento de la obra de fresado se realiza el lavado de maquinaria sobre la vegetación, incumpliendo con el punto 10.2 del Manual de Vialidad	Disponer de una zona para el lavado de la maquinaria donde los efluentes no se viertan directamente sobre la vegetación

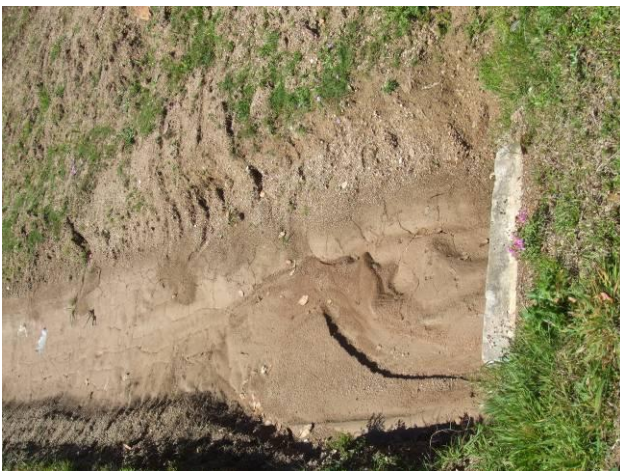
ID	Localización X, Y UTM		Descripción	Evidencia (Foto, documento, comunicación personal)
1	590299	6144543	Erosión y arrastres	Ilustración 15
2	590379	6144919	Erosión y arrastres	Ilustración 16
5	633574	6160150	Agua acumulada, cuneta muy profunda y con arrastre de sedimentos (+)	Ilustración 17
7	633997	6160008	Erosión del lado sur, taludes sin adecuada vegetación (-)	Ilustración 18
9	642408	6157909	Mal manejo de drenajes a los lados de la ruta (- +)	Ilustración 19
13	650673	6150469	Depósito de caños, materiales de construcción, etc. antes de entrada a P. Aznarez sur y Camino De las Sierras norte (podría ser Intendencia) (+)	Ilustración 21
14	662008	6147982	Fin del tramo contra trébol IB, con cunetas anuladas por depósito de escombros para pasar madera, basura en el lado norte, restos de construcción y algo de erosión en drenajes	Ilustración 22
15	596682	6150442	No se cuenta con planes de actuación frente a emergencia en planta	Comunicación con encargado de planta

Ilustración 15 - Erosión y arrastres

Observación		Sugerencia
Nº	Descripción	
1	Erosión y arrastres	Realizar medidas sencillas para el control de la erosión como ser utilización de piedras o material resistente para disminuir la energía.
2	Erosión y arrastres	
5	Agua acumulada, cuneta muy profunda y con arrastre de sedimentos (+)	Realizar la correcta recolección y gestión de residuos
7	Erosión del lado sur, taludes sin adecuada vegetación (-)	Realizar remediación incorporando tamiz vegetal a los taludes
9	Mal manejo de drenajes a los lados de la ruta (- +)	
13	Depósito de caños, materiales de construcción, etc. antes de entrada a P. Aznarez sur y Camino De las Sierras norte (podría ser Intendencia) (+)	
14	Fin del tramo contra trébol IB, con cunetas anuladas por depósito de escombros para pasar madera, basura en el lado norte, restos de construcción y algo de erosión en drenajes	Limpiar las cunetas o realizar obra que permita el pasaje de las pluviales

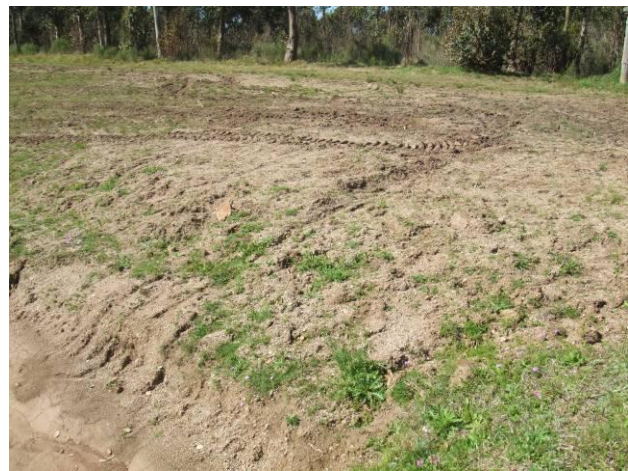
Ilustración 16 - Huellas de camión profundas

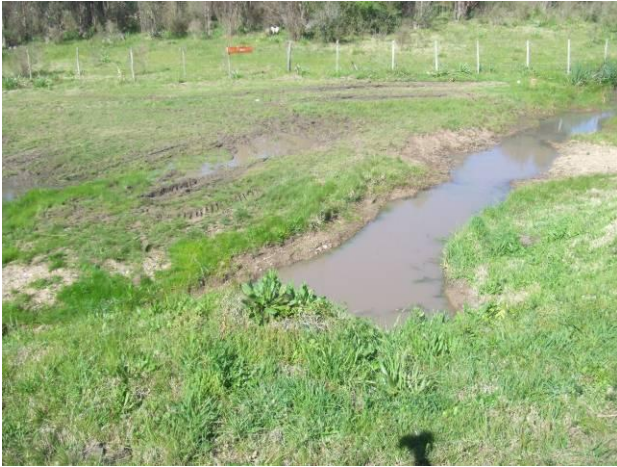
Ilustración 17 – Agua acumulada

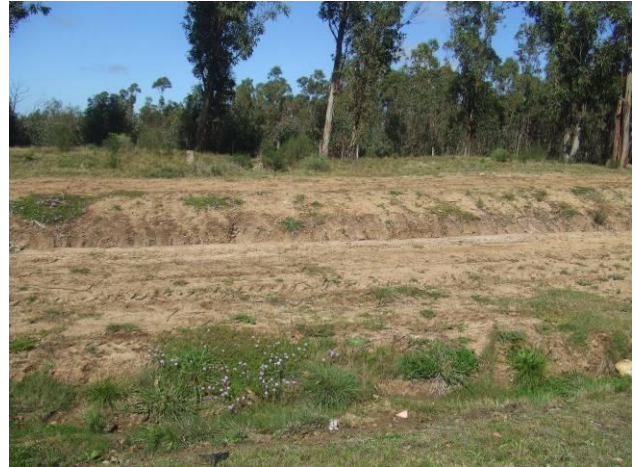
Ilustración 18 - Talud sin vegetación

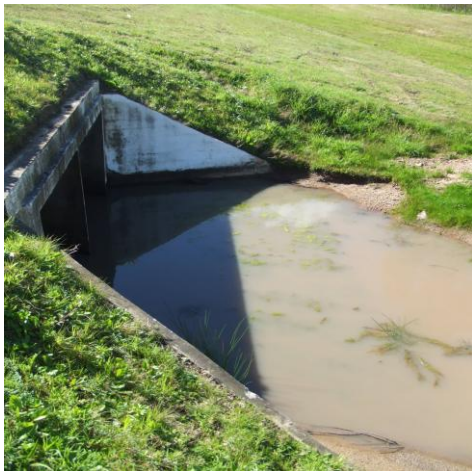
Ilustración 19 – Mal manejo de drenajes

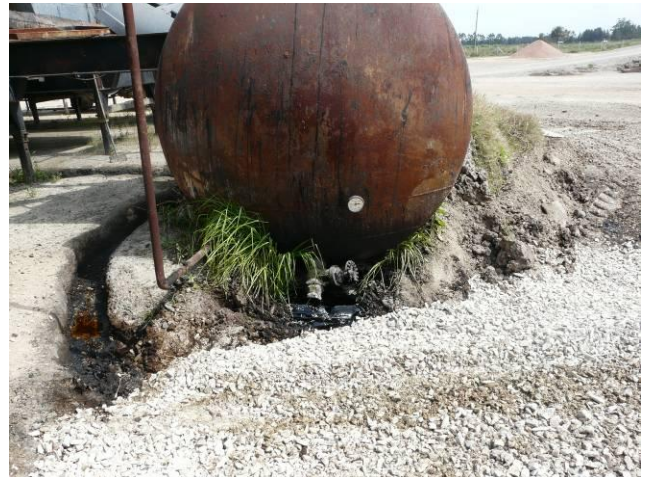
Ilustración 20 - Planta Asfáltica tanque sin medida de contención

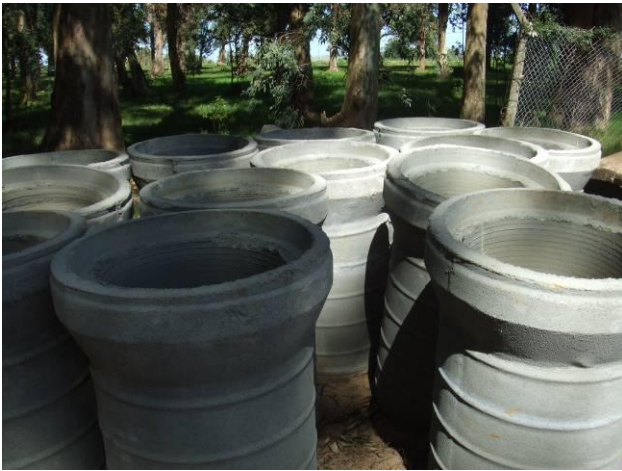
Ilustración 21 – Tubos acopiados

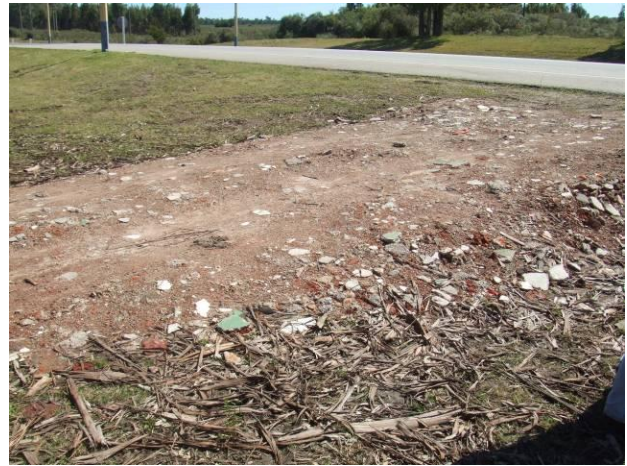
Ilustración 22 – Cuneta anulada por escombros

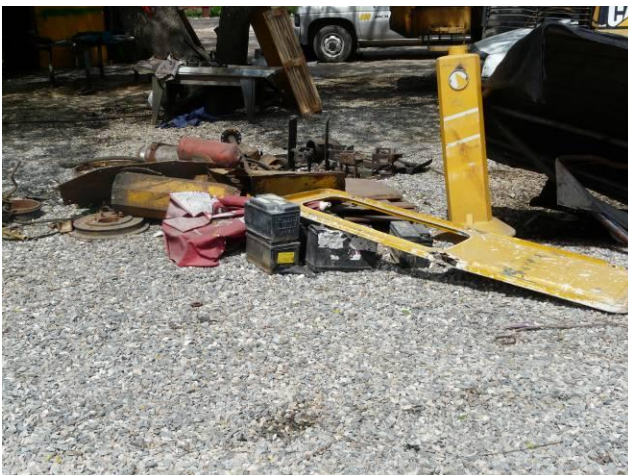
ID	Localización (X, Y UTM)		Tipo de No Conformidad	Descripción	Evidencia (Foto, documento, comunicación personal)
1	596682	6150442	Nº2	No se realiza la correcta disposición de las baterías usadas de acuerdo al numeral decimotercero del contrato (cumplimiento normativo) en la Planta Asfáltica	Ilustración 23
2	596682	6150442	Nº2	En la Planta Asfáltica no se realiza la correcta disposición del aceite usado de acuerdo a lo establecido en el Manual de Vialidad, apartado 10.2	Comunicación personal
3	596684	6150552	Nº1	En la Planta Asfáltica los tanques de combustible y de asfalto no cuentan con medidas de contención de acuerdo a lo establecido en el Manual de Vialidad, apartado 10.2	Ilustración 24 Ilustración 20
4	596684	6150552	Nº1	En la Planta Asfáltica la zona de carga de combustible del tanque de fuel oil para abastecimiento del generador no tiene tratamiento especial para pérdidas y derrames de combustible, de acuerdo a lo establecido en el Manual de Vialidad, apartado 10.2. A su vez presenta evidencias de derrames	Ilustración 25

Ilustración 23 – Baterías en desuso mal acopiadas

No conformidad		Sugerencia
Nº	Descripción	
1	No se realiza la correcta disposición de las baterías usadas de acuerdo al numeral decimotercero del contrato (cumplimiento normativo) en la Planta Asfáltica	Disponer las baterías en lugar techado, con pileta de contención en caso de rotura y derrame. Contactar proveedor responsable para retiro.
2	En la Planta Asfáltica no se realiza la correcta disposición del aceite usado de acuerdo a lo establecido en el Manual de Vialidad, apartado 10.2	Disponer el aceite usado en recipientes herméticos, dentro de zona con dique de contención. Contactar proveedor responsable para posterior retiro.

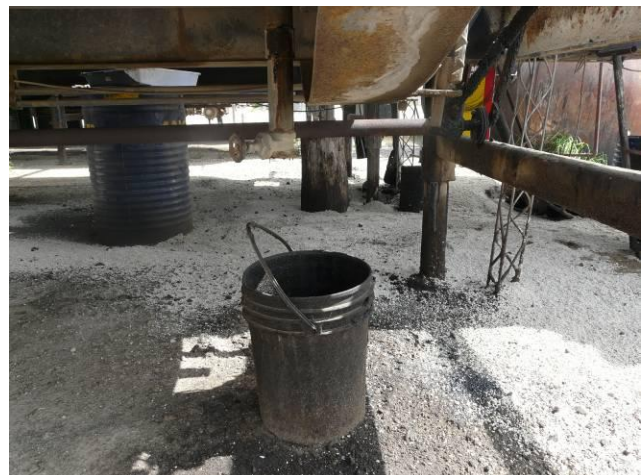
Ilustración 24 – Planta Asfáltica tanques de combustible sin contención

3	En la Planta Asfáltica los tanques de combustible y de asfalto no cuentan con medidas de contención de acuerdo a lo establecido en el Manual de Vialidad, apartado 10.2	Instalar o construir diques de contención de derrames en zona de tanques de depósito de combustibles.
4	En la Planta Asfáltica la zona de carga de combustible del tanque de fuel oil para abastecimiento del generador no tiene tratamiento especial para pérdidas y derrames de combustible, de acuerdo a lo establecido en el Manual de Vialidad, apartado 10.2. A su vez presenta evidencias de derrames	Instalar o construir diques de contención de derrames en zona de maniobra de combustibles
5	El lavado de maquinaria se realiza sobre suelo descubierto y el efluente drena hacia el límite del predio sin tratamiento para la retención de sólidos ni grasas, tal cual está establecido en el apartado 10.2 del Manual de Vialidad.	Instalar un sistema de decantación de sólidos y trampa para grasas en la zona donde se realiza el lavado de maquinaria.

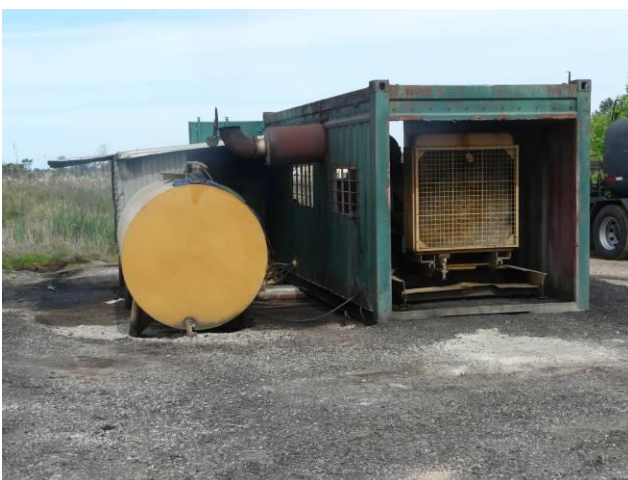
Ilustración 25 - Planta Asfáltica generador y tanque sin contención

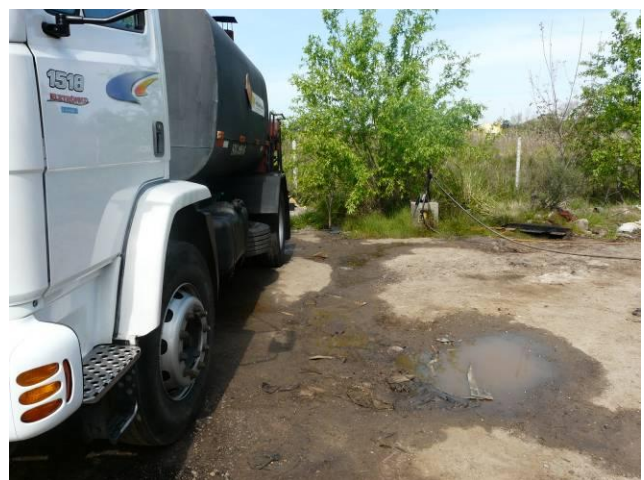
5	596703	6150465	Nº2	El lavado de maquinaria se realiza sobre suelo descubierto y el efluente drena hacia el límite del predio sin tratamiento para la retención de sólidos ni grasas, tal cual esta establecido en el apartado 10.2 del Manual de Vialidad.	Ilustración 26

Ilustración 26 - Planta Asfáltica zona de lavado de maquinaria sin filtración

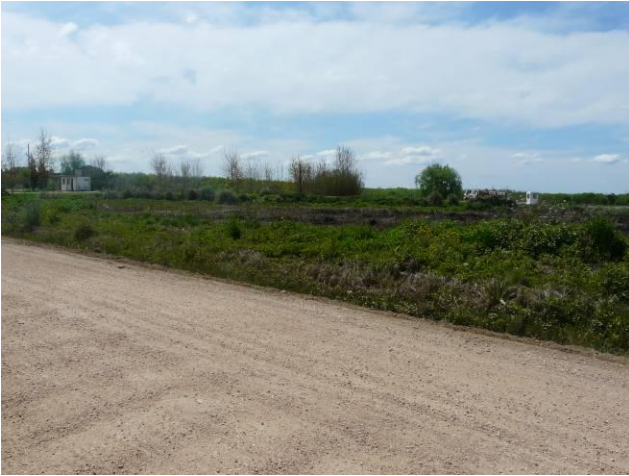
Ilustración 27 - Casa quinta cercana a la planta

6	La casa (una quinta) más cercana se ubica en frente a la planta de asfalto (20m) y el borde de la zona urbana se ubica a 400 m, con lo cual incumple con el punto 9.8 del manual de Vialidad	Instalar o construir diques de contención de derrames en zona de maniobra de combustibles.
7	El suelo presenta derrames de combustible debajo de los tanques incumpliendo con los puntos 10.2 y 10.3 del Manual de Vialidad	Definir un procedimiento de control de pérdida de tanques y derrames. Instalar o construir diques de contención de derrames en zona de maniobra de combustibles.
9	El residuo de asfalto o combustible con material se apila sobre suelo sin tratamiento ni drenaje, lo cual incumple con el punto C.1.2 del PGA.	Generar una zona de acopio con medida de contención y filtración para material sobrante para posterior uso en caminería.
10	No cuenta con habilitación de bomberos vigente de acuerdo al numeral decimotercero del contrato (cumplimiento normativo)	Solicitar habilitación de bomberos.

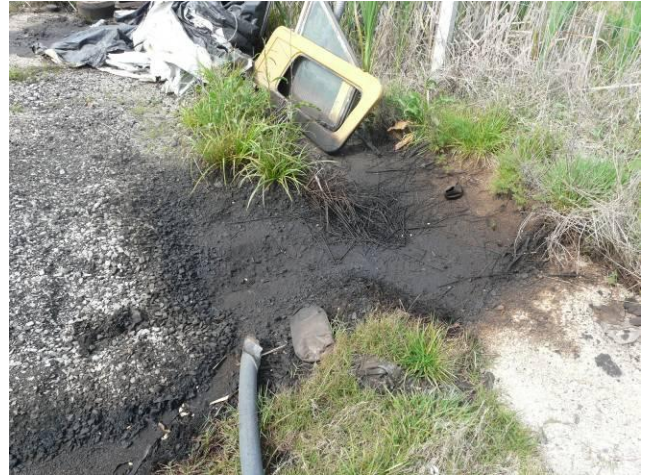
Ilustración 28 - Planta Asfáltica suelo con derrames

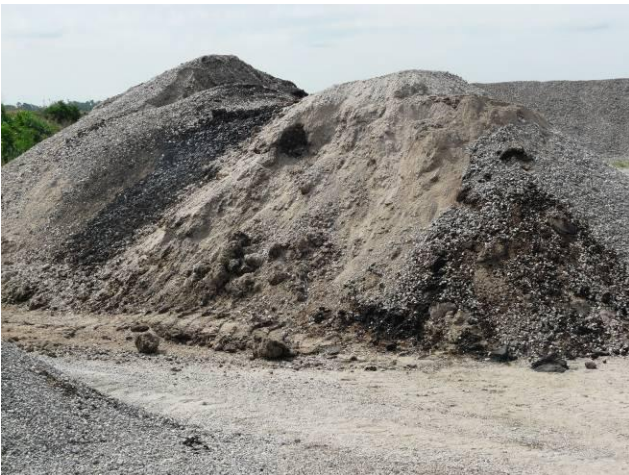
Ilustración 29 - Planta Asfáltica residuo de asfalto y combustible

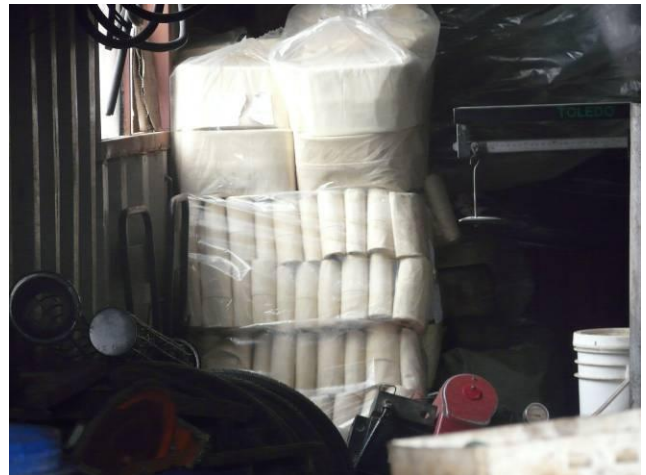
Ilustración 30 – Planta Asfáltica ausencia de habilitación de Bomberos
