INFORME DE AUDITORÍA AMBIENTAL

RE-GA-802-R03-
20100925

Informe de Auditoría Ambiental

Ruta N°30 - La Coqueta – Masoller

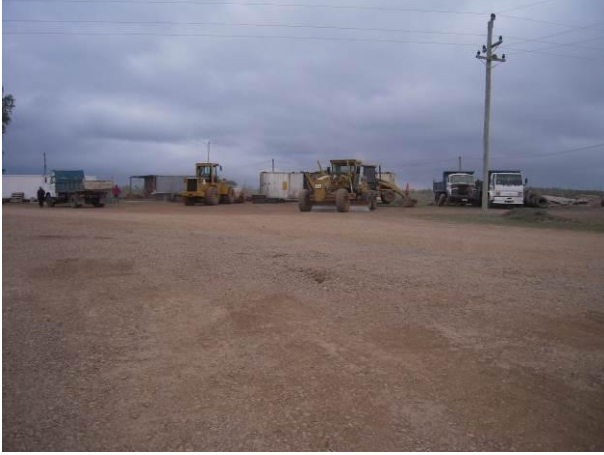
ID	Localización (X,Y UTM)		Tipo de No conformidad	Descripción	Evidencia (Foto, documento, comunicación personal)
1	569144	6595107	Nº2	No se aplica el plan de gestión de residuos, no segregan ni clasifican.	Verificación en el sitio, no hay registros ni sitios de acopio específicos y comunicación personal del Ing. Residente
2	569144	6595107	Nº2	Se verifica el lavado de un camión a orillas del Ao Catalán Grande	Ilustración 7
3	X: 569144	Y: 6595107	Nº2	Los tanques de combustibles no cuentan con contención frente a posibles derrames	Ilustración 8

Ilustración 4 - Obrador

No conformidad		Sugerencia
Nº	Descripción	
1	No se aplica el plan de gestión de residuos, no segregan ni clasifican.	Instrumentar el plan de gestión de residuos establecido en el PGA presentado. El Ingeniero Residente comunicó que será implementado próximamente.
2	Se verifica el lavado de un camión a orillas del Ao Catalán Grande	Tal cual lo establecido en el numeral 10.2 del Manual Ambiental de Vialidad se deberá contar con instalaciones para el lavado de la maquinaria la que deberá estar alejada de los cuerpos de agua.
3	Los tanques de combustibles no cuentan con contención frente a posibles derrames	Tal cual lo establecido en el numeral 10.2 del Manual Ambiental de Vialidad se deberá construir un dique de contención de derrames que rodeen la zona de almacenamiento de combustible.

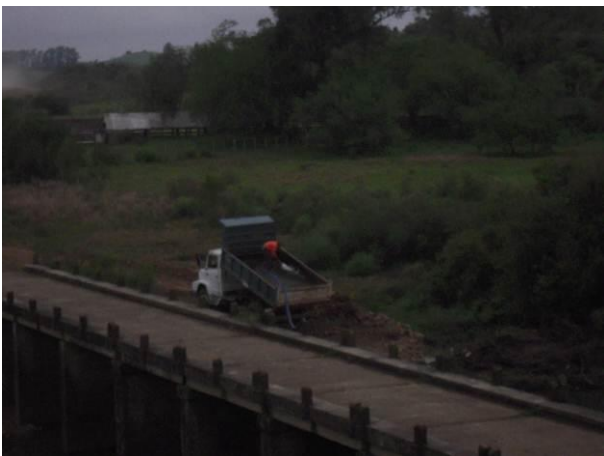
Ilustración 7 - Lavado de camión- Ao Catalán Gde.

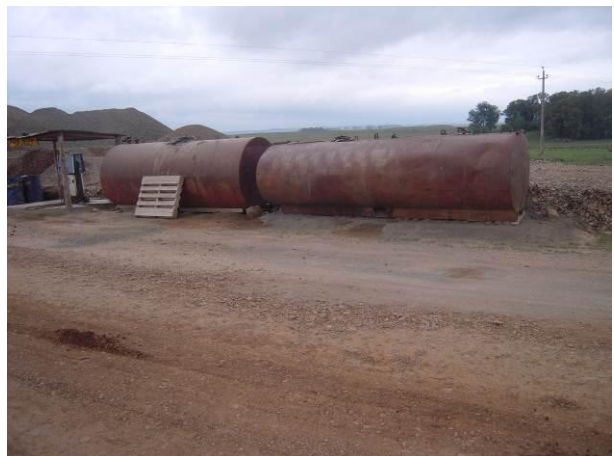
Ilustración 8 - tanques de combustible sin contención ante derrames
