CORPORACION VIAL DEL URUGUAY S.A.

INFORME DE AUDITORÍA AMBIENTAL

RE-GA-802-C41-
20101119

Ruta N° 5 – Tacuarembó

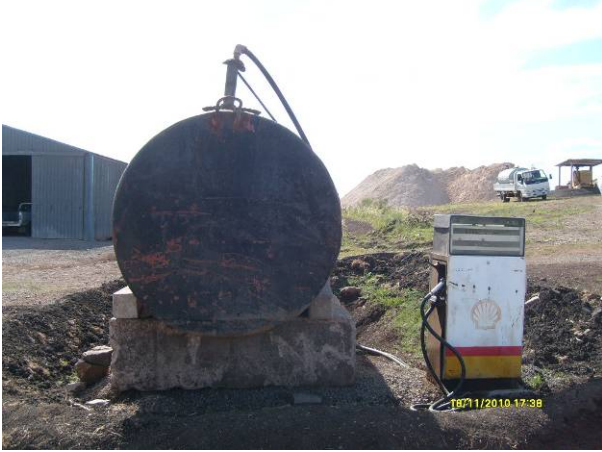
Ilustración 5 – Tanque de combustible con obra de contención de derrames pero sin impermeabilización

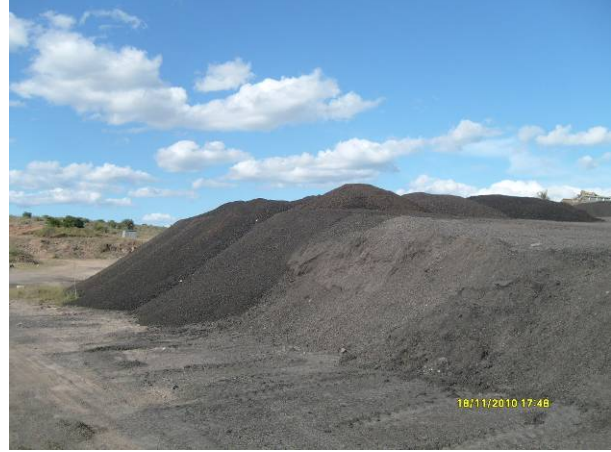
Ilustración 6 – Acopio transitorio de residuos de materiales asfálticos en predio de la cantera de basalto (piedra)

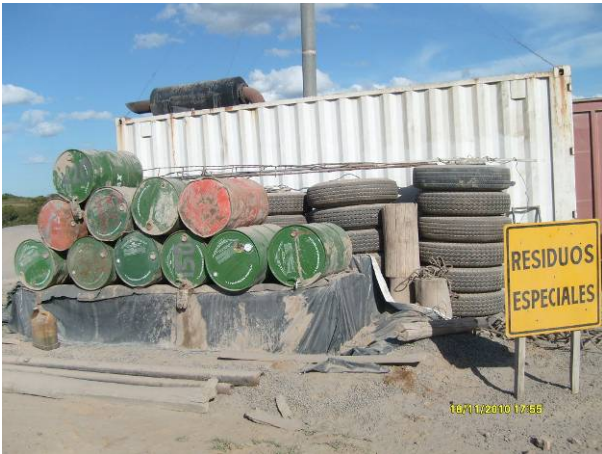
Ilustración 7 – Carteles para residuos especiales pero con lubricantes nuevos y neumáticos en uso

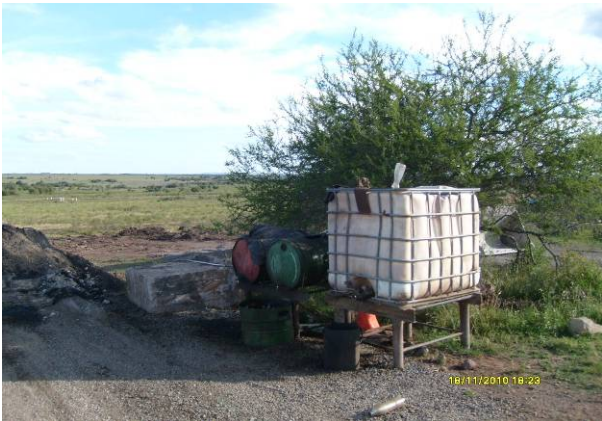
Ilustración 9 – Materiales asfálticos (residuos) contaminando el suelo en donde limpian camiones

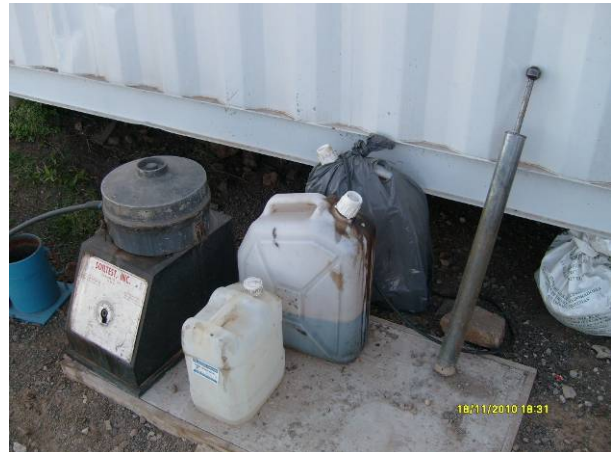
Ilustración 10 – Residuos del laboratorio (percloroetileno)

Mejorar la gestión de los residuos de laboratorio en especial su segregación y destino final (Ilustración 10).

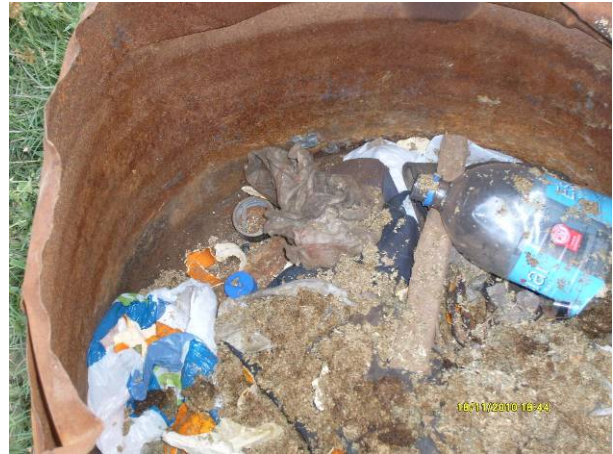
ID	Coordenadas UTM (X,Y)		Tipo de No conformidad	Descripción	Evidencia (Foto, documento, comunicación personal)	Aspecto Ambiental relacionado (código)
1	587194	6452155	2	En el obrador se detectan tanques de combustible sin contención de derrames en contra de lo establecido en el punto 10.2 del Manual de DNV.	Foto – Ilustración 14	27, 28, 63 y 64
2	587194	6452155	2	Área de limpieza de camiones en el obrador sin medidas para evitar la contaminación del suelo o los cursos de agua en contra de lo establecido en el punto 10.3 del Manual de DNV.	Foto - Ilustración 9	25, 26, 63 y 64
3	587194	6452155	2	Se verifica que no se realiza la disposición selectiva de residuos establecida en la cartelería correspondiente	Foto - Ilustración 7	65
4	587194	6452155	2	Se verifica que no se realiza la disposición selectiva de residuos establecida en la cartelería correspondiente	Foto - Ilustración 12	65 y 66

Ilustración 12 – Residuos mal clasificados

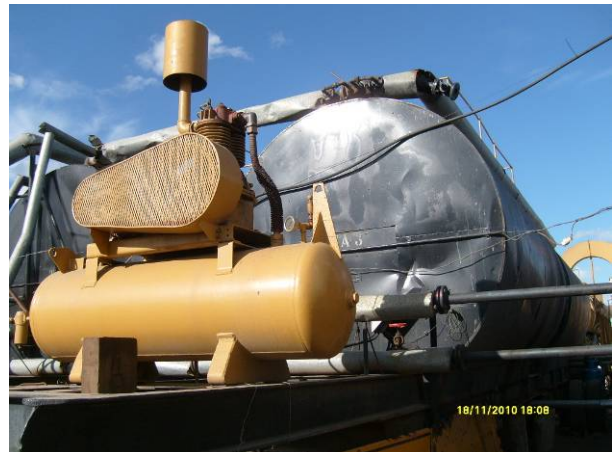
Ilustración 14 – Tanques de combustible de planta asfáltica sin diques protectores de derrames
