INFORME DE AUDITORÍA AMBIENTAL

Informe de Auditoría Ambiental

Ruta N° 5 – Florida / Durazno

Fecha Informe: 23/11/2010

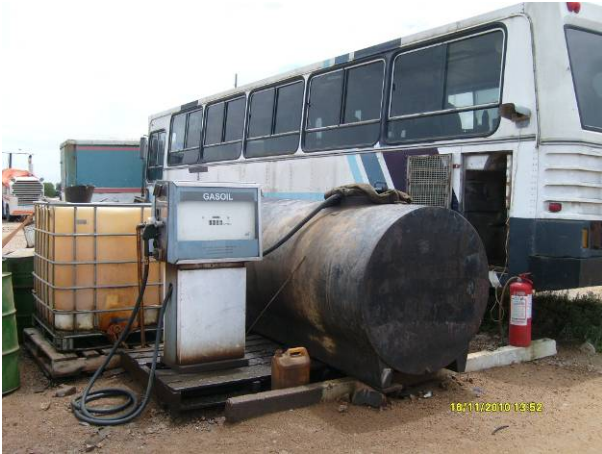
ID	Coordenadas UTM (X,Y)		Tipo de No conformidad	Descripción	Evidencia (Foto, documento, comunicación personal)	Aspecto Ambiental relacionado (código)
1	570500	6228755	2	En el obrador se detectan tanques de combustible sin contención de derrames en contra de lo establecido en el punto 10.2 del Manual de DNV.	Foto - Ilustración 5	27, 28, 63 y 64
2	570500	6228755	2	Área de limpieza de camiones en el obrador sin medidas para evitar la contaminación del suelo o los cursos de agua en contra de lo establecido en el punto 10.3 del Manual de DNV.	Foto - Ilustración 11	25, 26, 63 y 64
3	574143	6226648	2	Materiales asfálticos sin retirar en faja al lado de las banquetas en varios tramos en contra de lo establecido en punto N°4 página 8 del PRA	Foto - Ilustración 9	68 y 69
4	570500	6228755	2	Se verifica que no se realiza la disposición selectiva de residuos establecida en la cartelería correspondiente	Foto - Ilustración 8	65

Ilustración 5 – Tanque de combustible sin obra de contención de derrames

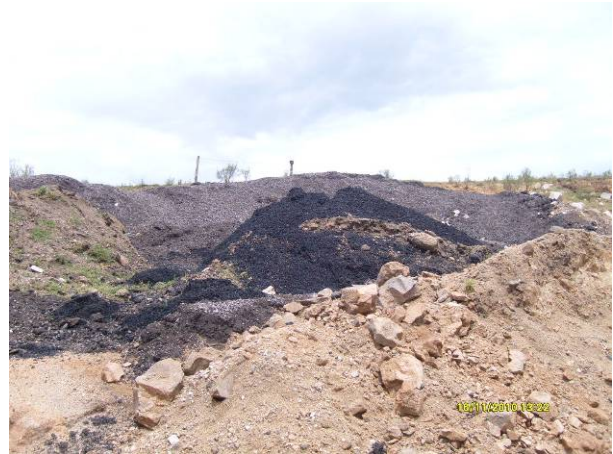
Ilustración 6 – Acopio transitorio de residuos de materiales asfálticos en predio de la cantera de tosca

No utilizar la cantera como sitio de acopio transitorio de materiales (Ilustración 6).

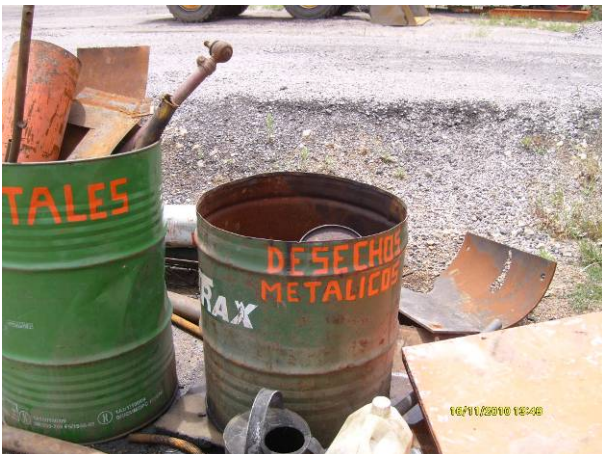
Ilustración 7 – Carteles para residuos

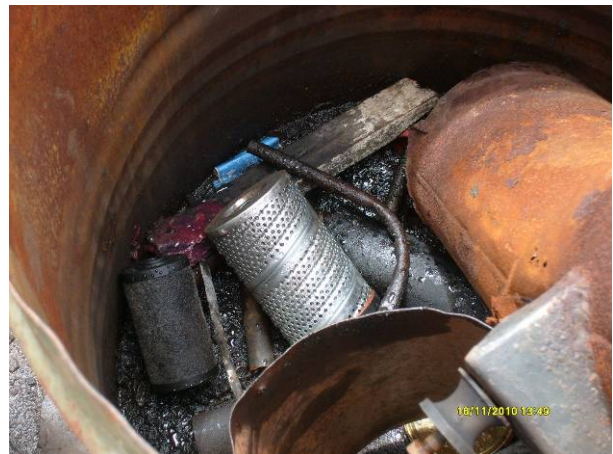
Ilustración 8 – Residuos con filtros contaminados en lugar de “Desechos metálicos”

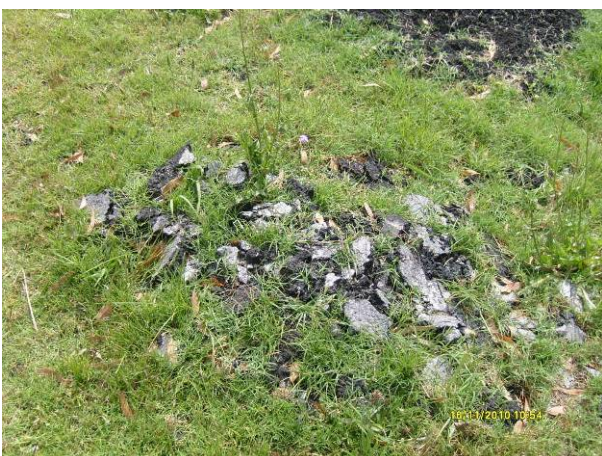
Ilustración 9 – Materiales asfálticos (residuos) sin retirar

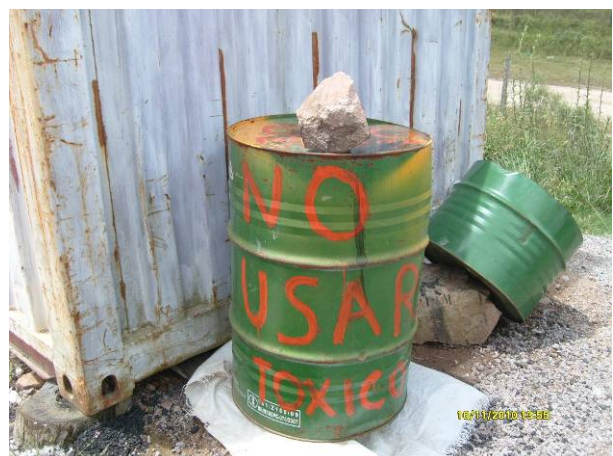
Ilustración 10 – Residuos del laboratorio (percloroetileno)

Mejorar la gestión de los residuos de laboratorio en especial su segregación y destino final (Ilustración 10).

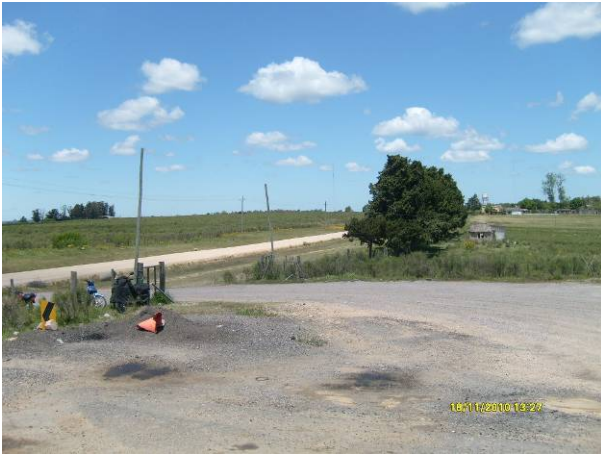
Ilustración 11 – Lugar de limpieza de camiones (eventual) sin sedimentador.

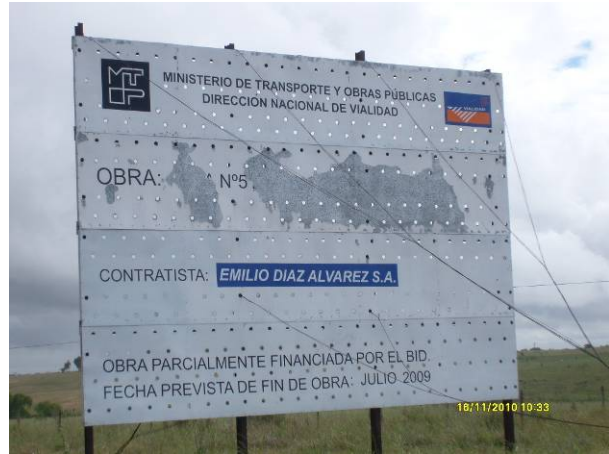
Ilustración 12 – Cartel de inicio en malas condiciones

Mejorar la señalización en el obrador, planta asfáltica y accesos, así como de los carteles que indican inicio de la concesión (Ilustración 12).

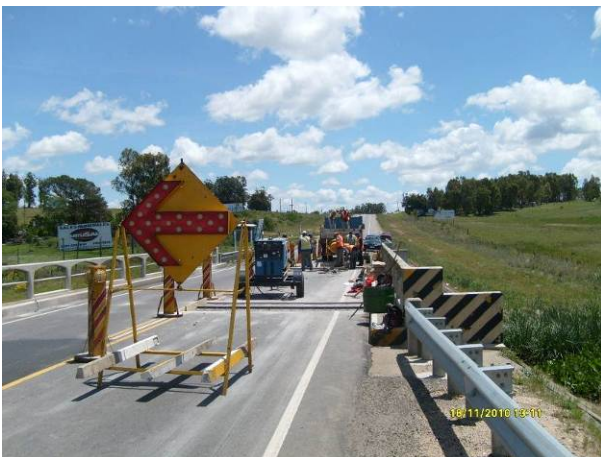
Ilustración 13 - Trabajos sobre puente de la Cañada del Cerro de la RN Nº 5, sin usar cascos

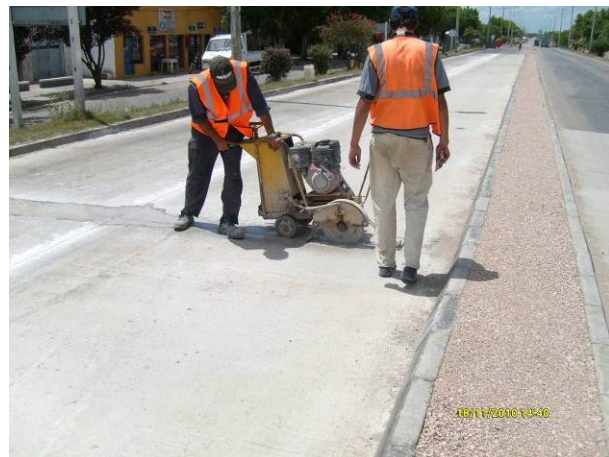
Ilustración 14 -- Cortando pavimento para realización de juntas, sin usar cascos

Utilizar los elementos de protección personal adecuados a los riesgos de la obra en especial los cascos (Ilustración 14).
