## INFORME DE AUDITORÍA AMBIENTAL

RE-GA-802-M21-  
20110125

#### **M/21: Mantenimiento por niveles de servicio y obras de rehabilitación en Ruta N°1 – Tramo entre By Pass Libertad (Ruta 45) y Colonia.**

Fecha visita: 25/01/2011

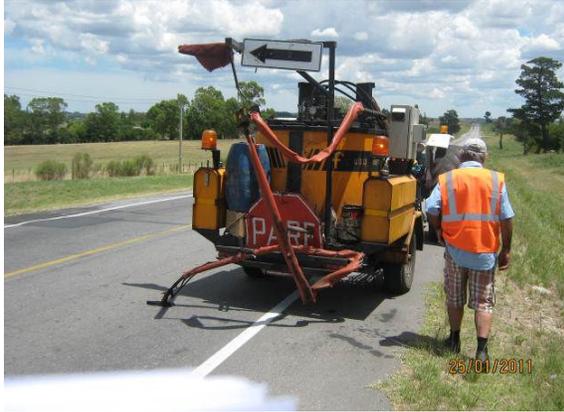
Ilustración 4 – Tareas de Sellado de Fisuras

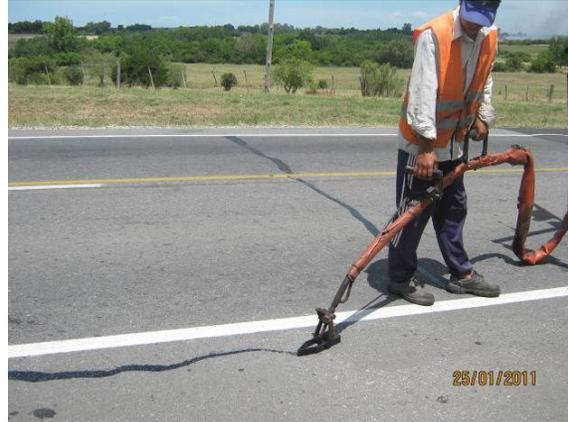
Ilustración 5 – Tareas de Sellado de Fisuras

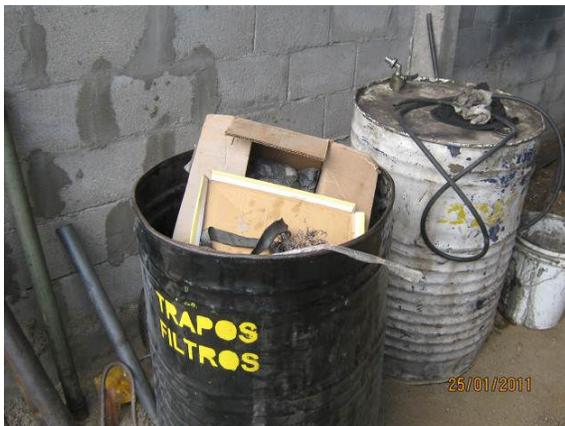
ID	Coordenadas UTM (X,Y)		Tipo de No conformidad	Descripción	Evidencia (Foto, documento, comunicación personal)	Aspecto Ambiental Relacionado (Código)
2	456519	6197189	N°2	<p>En el obrador se detectan tanques de combustible utilizados para la carga de combustible de la maquinaria sin contención de derrames en contra de lo establecido en el punto 10.2 del Manual Ambiental de DNV.</p> <p>En el obrador se detectan tanques de combustible de la planta asfáltica (gasoil y fueloil) sin contención de derrames en contra de lo establecido en el punto 11.2 del Manual Ambiental de DNV.</p>	<p>Ilustración 15 Ilustración 16 Ilustración 17 Ilustración 18</p>	27, 28, 43 y 44
3	456519	6197189	N°2	<p>En contra de lo establecido en el PR 09 se identificó un tambor de recepción de residuos tipo domiciliarios que no era blanco ni estaba tapado</p> <p>En contra de lo establecido en el PR 10 se identificó un tambor de recepción de filtros usados, trapos, estopas que no era rojo ni tenía bolsa de polietileno para su posterior disposición.</p>	<p>Ilustración 6 Ilustración 7</p>	65

Ilustración 6 – Tambor contenedor de residuos especiales

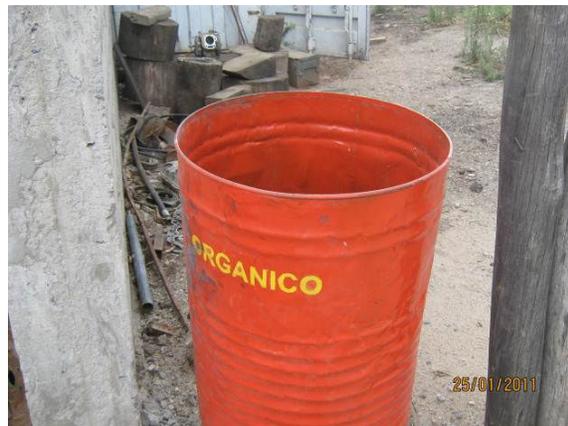
Ilustración 7 - Tambor contenedor de residuos tipo domésticos

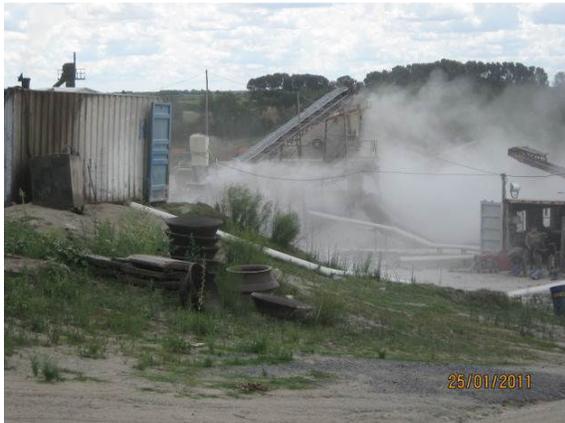
5	456519	6197189	N°2	<p>No se verificó un sistema de abatimiento de emisiones de material particulado en el caso de la planta trituradora tal cual lo establece el Manual Ambiental de DNV en el punto 11.2, para los casos de plantas ubicadas a menos de 2000 m de un poblado. Visualmente se observaba una importante generación de material particulado.</p>	<p>Ilustración 8 Ilustración 9 Ilustración 14</p>	49

*Ilustración 8 – Emisión de Material Particulado de la Planta trituradora*

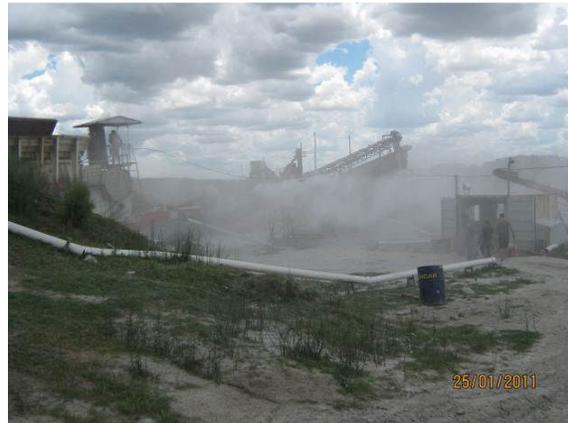
*Ilustración 9 – Emisión de Material Particulado de la Planta trituradora*

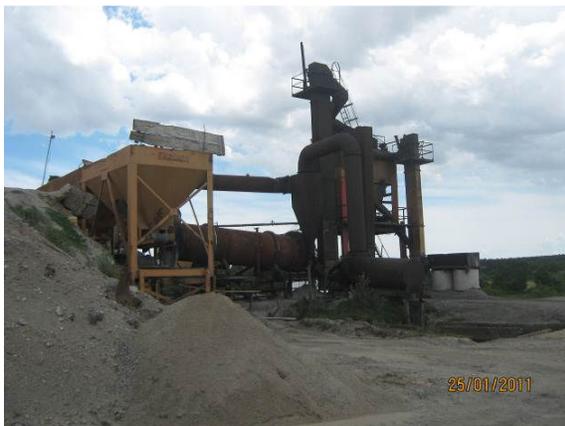
*Ilustración 10 – Planta de Asfalto en desuso*

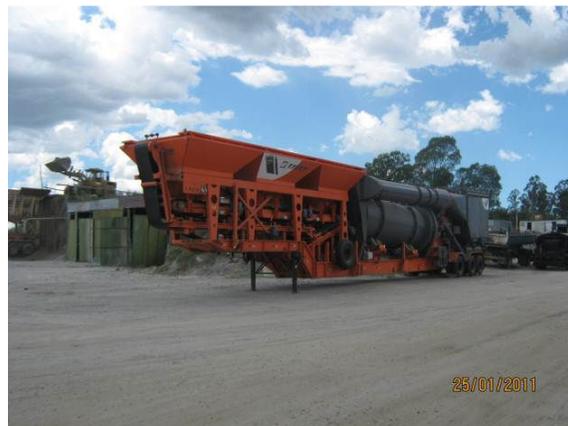
*Ilustración 11 – Nueva Planta de asfalto a ser instalada*

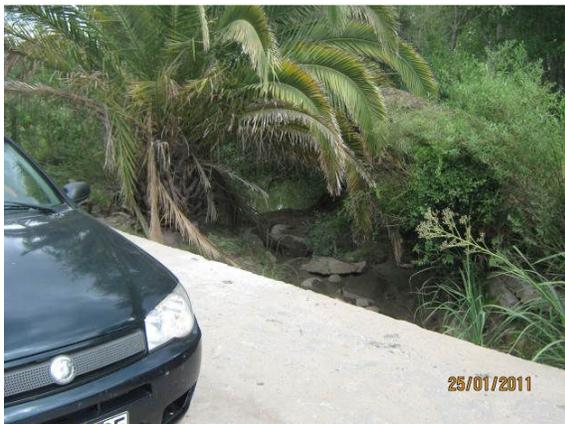
*Ilustración 12 - Cañada Tacuara y su vegetación*

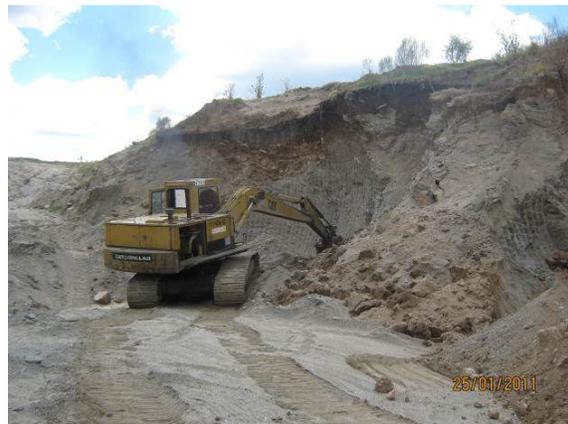
*Ilustración 13 - Operación de la cantera*

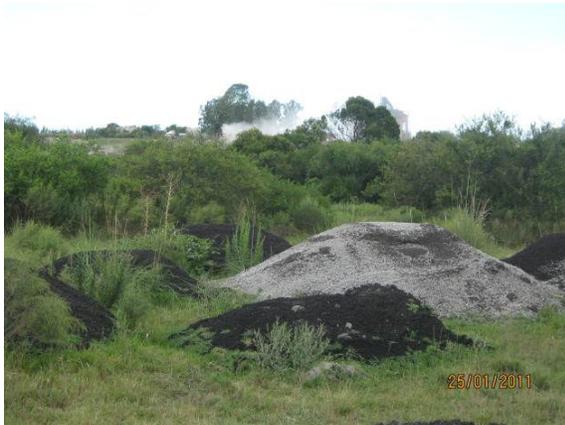
ID	Coordenadas UTM (X,Y)		Tipo de No conformidad	Descripción	Evidencia (Foto, documento, comunicación personal)	Aspecto Ambiental Relacionado (Código)
5			N°1	No se presentó evidencia de la presentación del informe de clausura de la cantera 60 días antes de la misma, tal cual la condición establecida en la resolución Ministerial del MVOTMA comunicada el 26/02/09.	Comunicación con el Ing. Lacroze	
6	456281	6197480	N°2	En el camino que une el campamento con la cantera, se constató la presencia de asfalto y material pétreo con potencialidad de contaminar la Cañada Tacuara en contra de lo establecido en el punto 9.2 del Manual Ambiental de DNV.	P04 de Ilustración 3  Ilustración 14	42

Ilustración 14 - acopio de asfalto y material pétreo al costado del camino. Al fondo se observa emisión de material particulado de la planta trituradora.

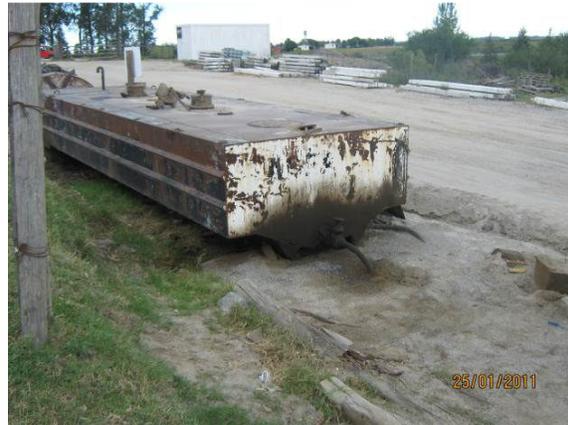
Ilustración 15 - Tanques de acopio de combustible para maquinaria

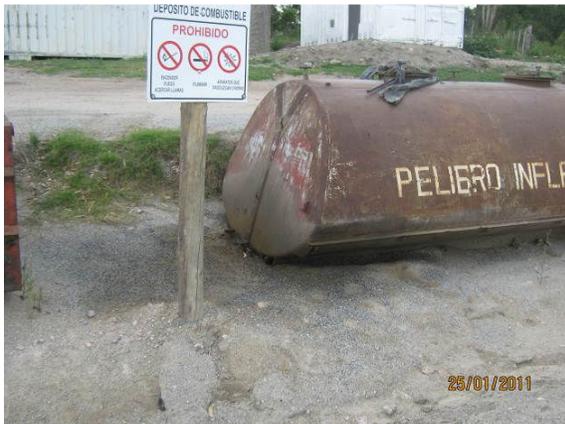
Ilustración 16 - Tanques de acopio de combustible para maquinaria

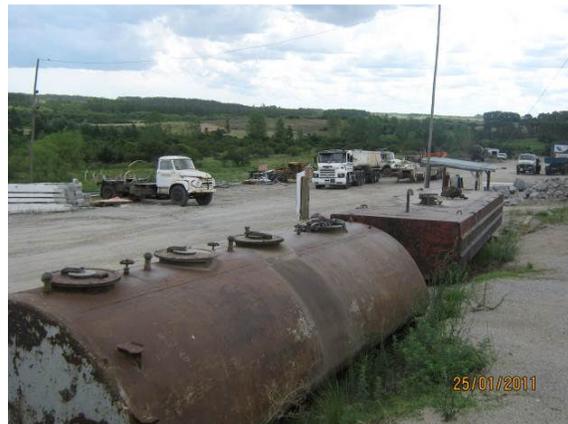
Ilustración 17 - Tanques de acopio de combustible para maquinaria

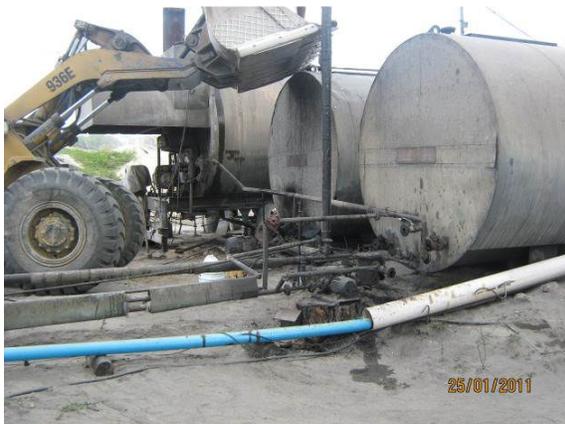
Ilustración 18 - Tanques de combustible en Planta Asfáltica

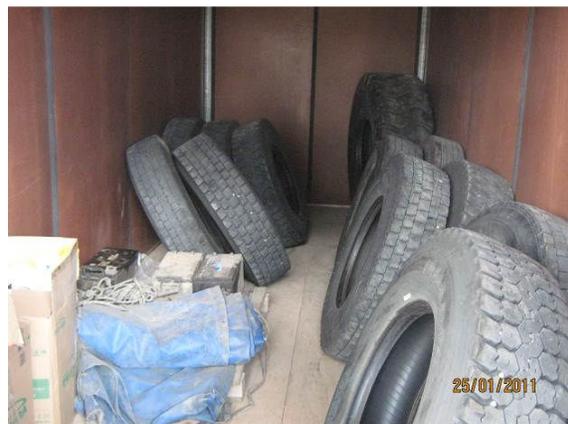
Ilustración 19 - Acopio transitorio en contenedor de baterías y neumáticos usados.
