## INFORME DE AUDITORÍA AMBIENTAL

RE-GA-802-R01-  
20101215

#### **R01. Refuerzo de pavimento y tratamiento de bituminoso simple, Ruta N°44, tramo: 33km000 – 60km000, Cerro Largo.**

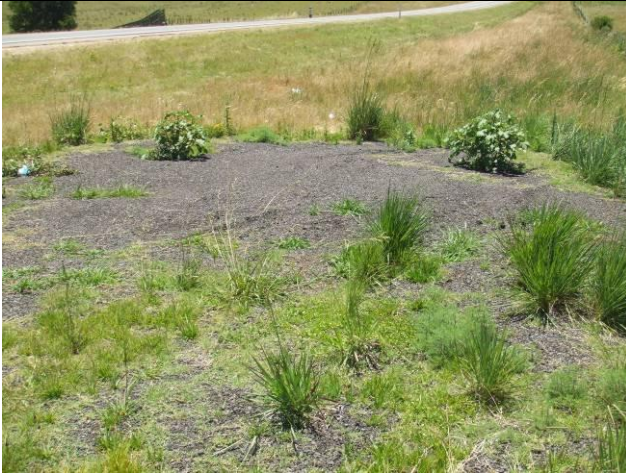
12	737171	6434937	2	Se observa acopio de restos de asfalto sin recuperar incumpliendo lo establecido en el punto B.2.3 del PGA.	Ilustración 2 Ilustración 3	
	736286	6435517		Se observa estructura de hormigón abandonada incumpliendo lo establecido en el punto B.3.1 del PGA y el 9.3 del Manual Ambiental de Vialidad.

*Ilustración 2 - Restos de asfalto*

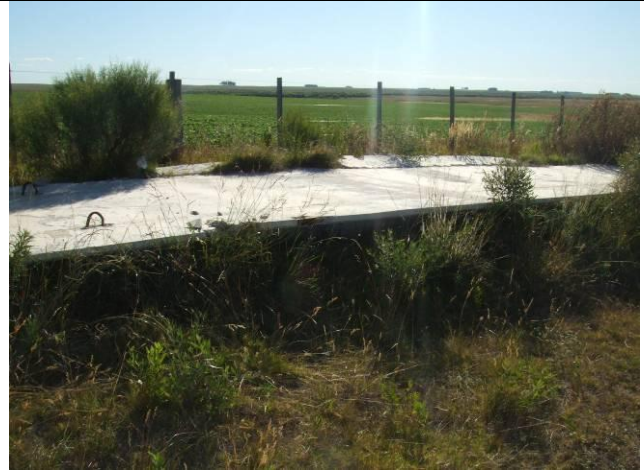
*Ilustración 3 - Estructura de hormigón*

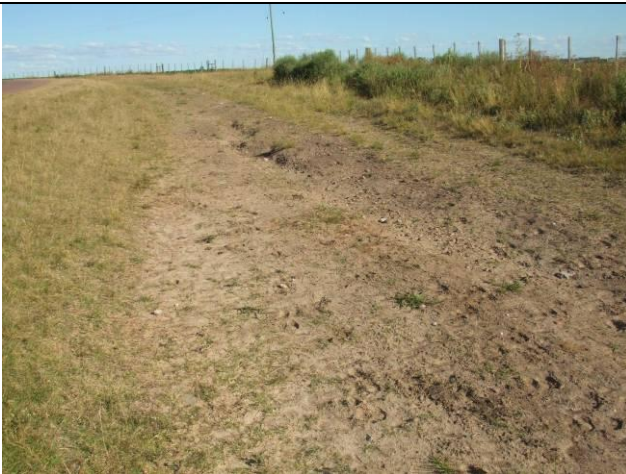
*Ilustración 4 - Costado erosionado sin cobertura*

Se recomienda analizar la posibilidad de realizar obras y tomar medidas para la prevención de la erosión de taludes, durante las obras, no solo en la etapa de restauración, sino en la medida que se va terminando parcialmente los trabajos. Se entiende que la actuación temprana evita problemas de erosión más severos una vez que se termina la obra.

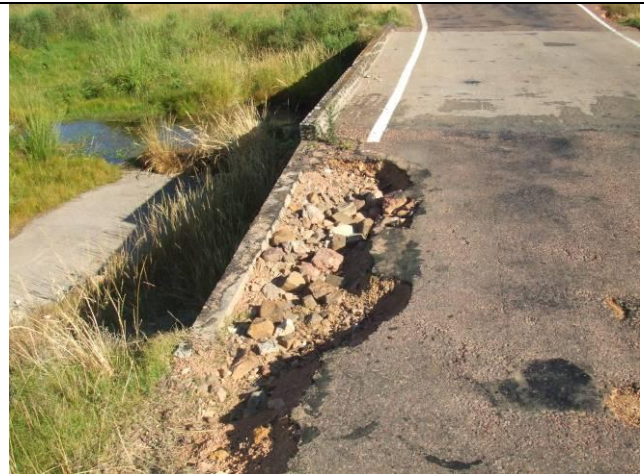
*Ilustración 5 - Puente sin mantenimiento y erosión*

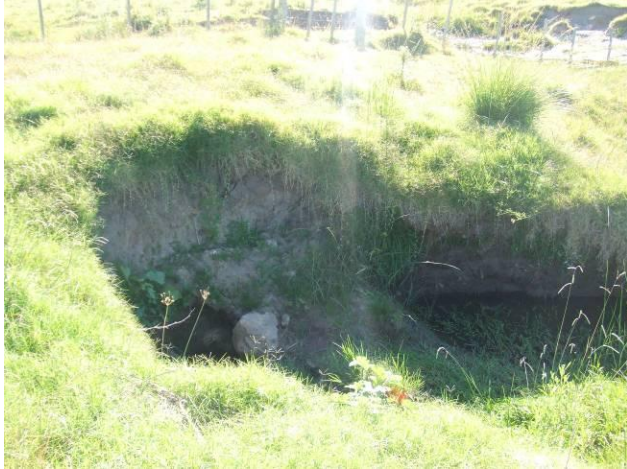
Ilustración 6 -Residuos de frente de obra

Mejorar la gestión de los residuos teniendo en cuenta lo establecido en el PGA de la obra; identificar las zonas de almacenamiento, mejorar las medidas de segregación y evidenciar la disposición final y transitoria de los mismos (p. ej. Neumáticos en desuso), así como capacitar al personal en su manejo.

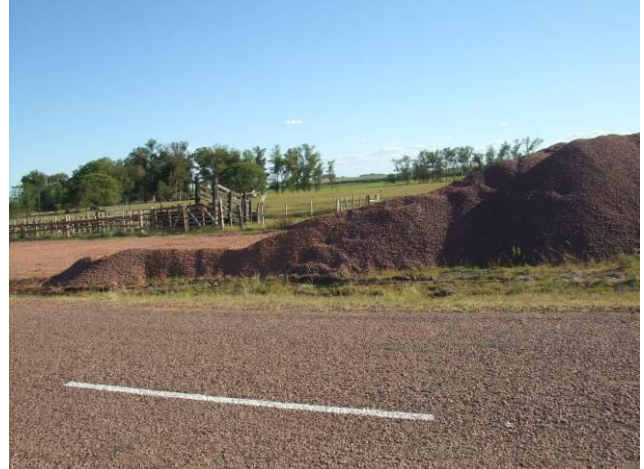
Ilustración 7 - Acopio de materiales al costado de la ruta

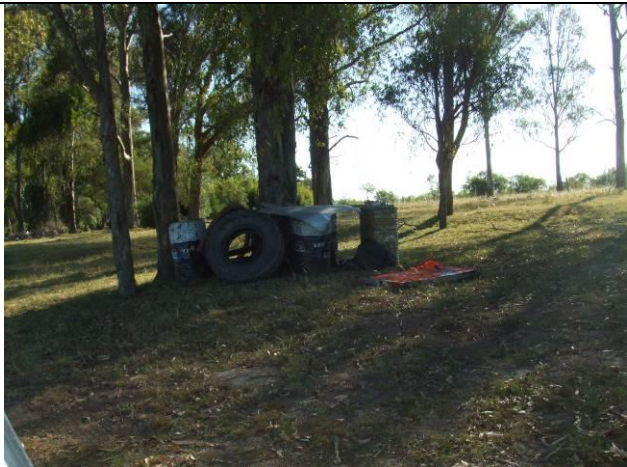
Ilustración 8 – Cubiertas y residuos

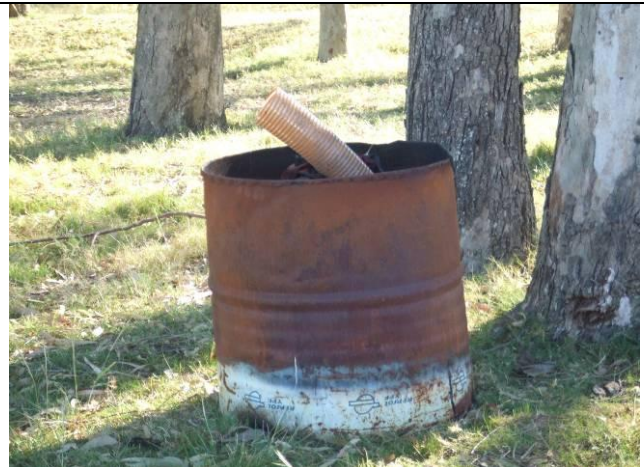
Ilustración 9 - Recipiente sin identificación

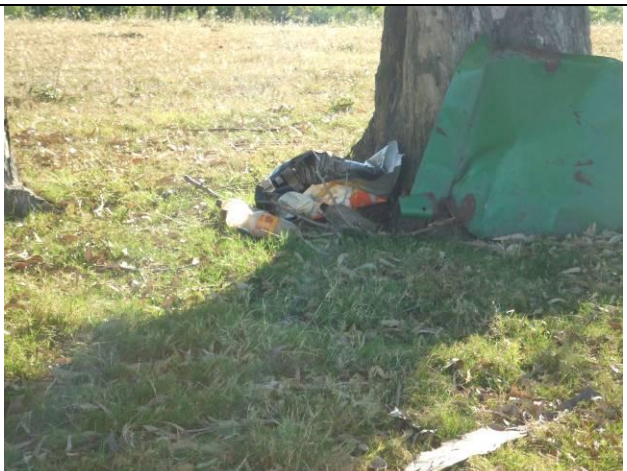
Ilustración 10 - Residuos sin recipiente

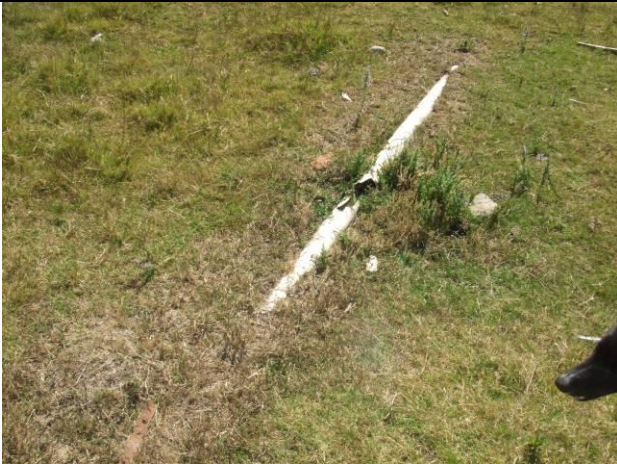
5	722842	6442713	2	El caño de conducción de efluentes del baño se encuentra con pérdidas, lo cual hace que los efluentes no lleguen a destino, incumpliendo con el punto B.2.2 del PGA.	Ilustración 12	57, 58
6	722842	6442713	2	El obrador ni el estacionamiento de maquinaria cuentan con la señalización correspondiente de acuerdo a lo establecido en los puntos 5.3, 8.6 y 10.3 del Manual Ambiental de la DNV.	Ilustración 16

Ilustración 12 - Tubo de conexión de pozo negro con rotura

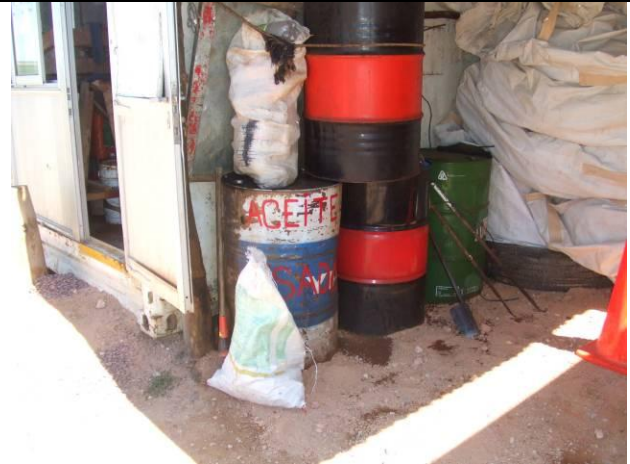
ID	Coordenadas UTM (X,Y)		Tipo de No conformidad	Descripción	Evidencia (Foto, documento, comunicación personal)	Aspecto Ambiental Relacionado (Código)
7	722842	6442713	2	El aceite usado se almacena sin medidas de contención ante derrames ni a altura correspondiente de acuerdo a lo establecido en el punto B.2.3.1 del PGA.	Ilustración 13	61, 62
8	722842	6442713	2	El cambio de aceite de maquinaria no se realiza de acuerdo a lo establecido ya que se encuentran evidencias de derrame de hidrocarburos incumpliendo con el punto B.2.3. del PGA.	Ilustración 14	63, 64
9	722842	6442713	2	Se encuentran evidencias de derrame de asfalto incumpliendo lo establecido en el punto B.2.3 del PGA.	Ilustración 18	41, 43
10	722842	6442713	2	Se lavan los conos de señalización con combustibles sin medidas de contención ante derrames.	Comunicación personal del Capataz	63, 64
11	730461	6438837	2	Los tanques de almacenamiento de asfalto y manguera de trasvase no cuentan con medidas de contención ante derrames ni con un mantenimiento adecuado. Se evidencian derrames de asfalto sin manejo, al costado de los tanques de almacenamiento incumpliendo lo establecido en el punto B.2.3 del PGA y el punto 9.3 del Manual Ambiental de Vialidad.	Ilustración 11 Ilustración 19 Ilustración 20 Ilustración 21	47

Ilustración 13 - Depósito de aceite usado sin contención

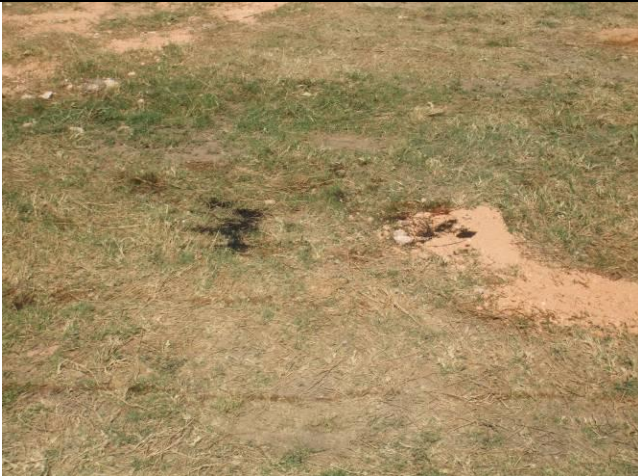
Ilustración 14 - Derrame de hidrocarburo

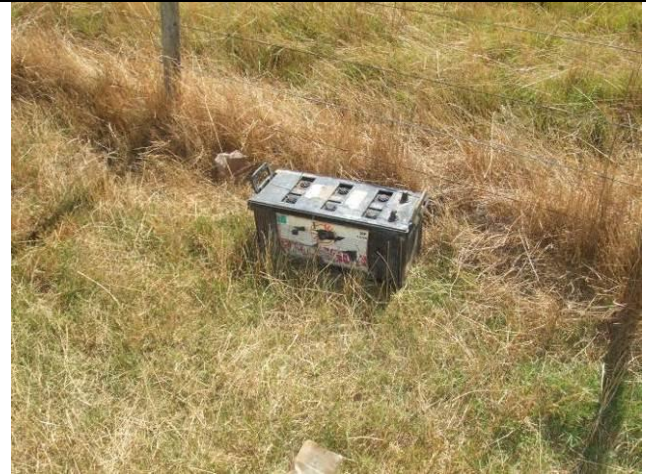
Ilustración 15 - Batería en uso sobre terreno sin pileta de contención

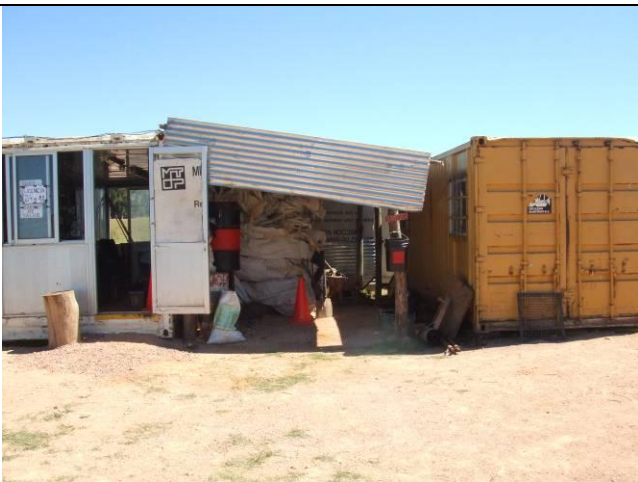
*Ilustración 16 - Obrador*

Adecuar la señalización del obrador y zonas de estacionamiento de maquinaria a la normativa nacional.

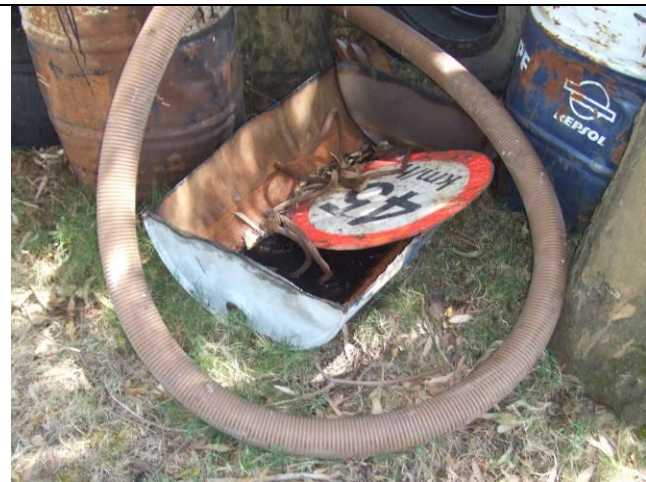
*Ilustración 17 - Elementos para el cambio de aceite*

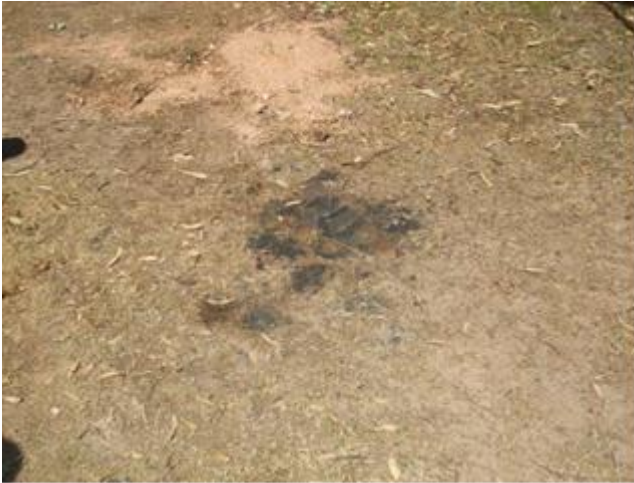
*Ilustración 18 – Derrame de emulsión asfáltica en estacionamiento de maquinaria*

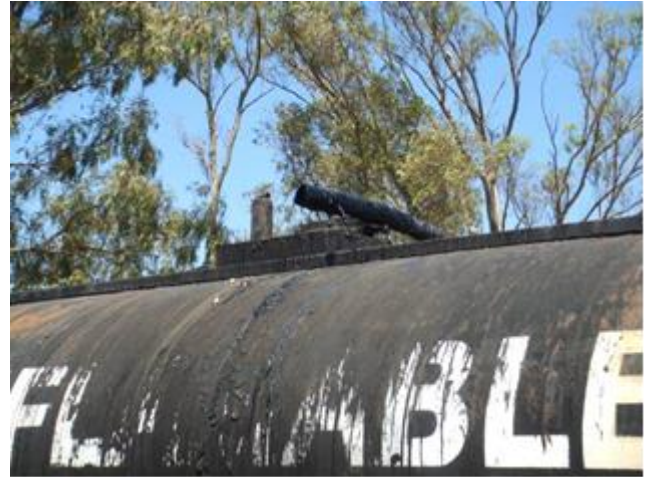
*Ilustración 19 – Depósito de asfalto en mal estado*

Mejorar el mantenimiento de los tanques de almacenamiento de asfalto y manguera. Colocar medidas de contención para controlar derrames.

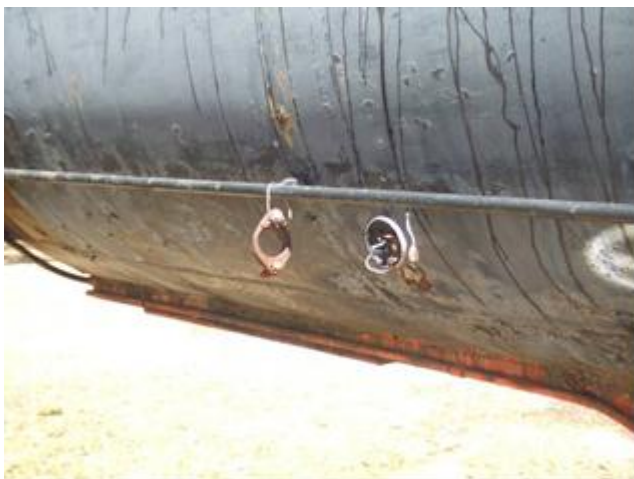
*Ilustración 20 – Depósito de asfalto en mal estado*

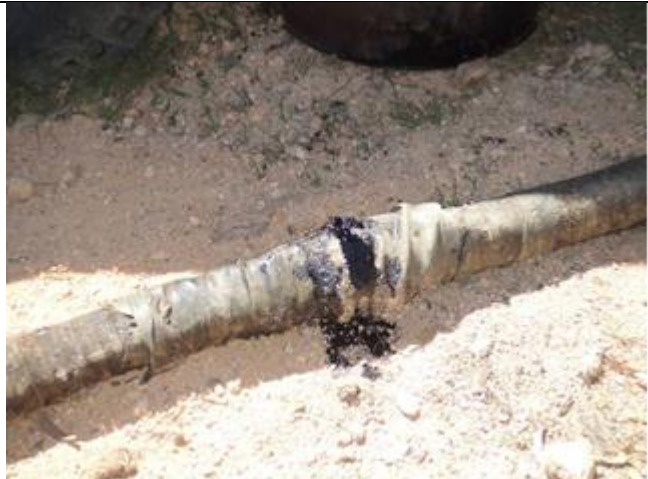
*Ilustración 21 – Manguera para trasvase con pérdidas*
