CORPORACION VIAL DEL URUGUAY S.A.	<b>INFORME DE AUDITORÍA AMBIENTAL</b>	<b>RE-GA-802-R08-20101215</b>  Página 1 de 12  Versión 01
---	---------------------------------------	---

## Informe de Auditoría Ambiental

### **R/08 - Refuerzo estructural de pavimento en Ruta N°18, tramo: A° del Oro – Vergara**

RE-GA-802-R08-  
20101215

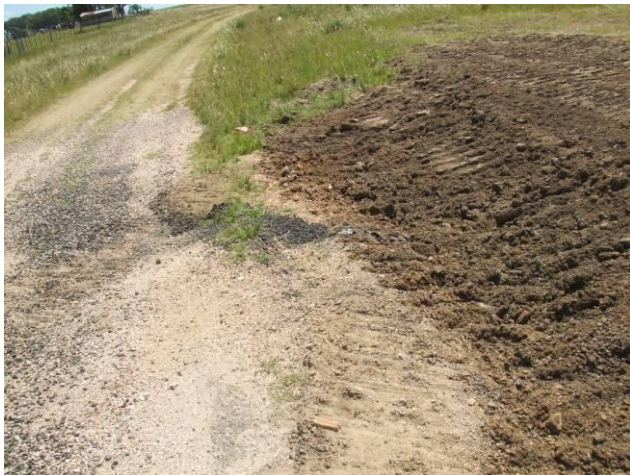
ID	Coordenadas UTM (X,Y)		Tipo de No conformidad	Descripción	Evidencia (Foto, documento, comunicación personal)	Aspecto Ambiental Relacionado (Código)
1	220532	6349408	2	Se observan restos de mezcla asfáltica incumpliendo lo establecido en el PGA (F005)	Ilustración 2	41,43
2	220532	6349408	2	Falta de recipientes para gestión de residuos incumpliendo lo establecido en el PGA (EGA02)		23
	780035	6348957	2			60
3	776818	6347575	2	Se evidencian restos de mezcla asfáltica antiguos en el costado de ruta incumpliendo lo establecido en el PGA (F005)	Ilustración 5	68
4	780035	6348957	2	El personal desconoce los documentos de actuación frente a emergencias incumpliendo lo establecido en el PGA (EGA011)		
	780035	6348957	2	El personal desconoce lo establecido en el PGA (EGA01) para la carga de combustible		
5	772786	6344805	2	No se cuenta con evidencia que demuestre la recolección de efluentes de baños requisito establecido en el punto Manual Ambiental de la DNV		57,58

*Ilustración 2 – Restos de mezcla asfáltica*

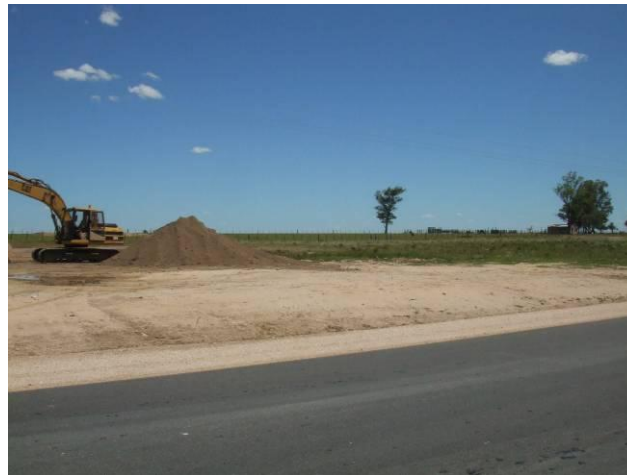
*Ilustración 3 - Depósito transitorio sin identificación*

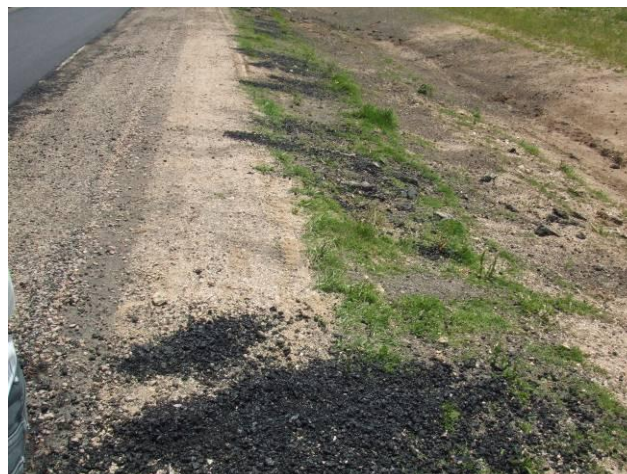
*Ilustración 5 - Restos de mezcla asfáltica sin retirar*

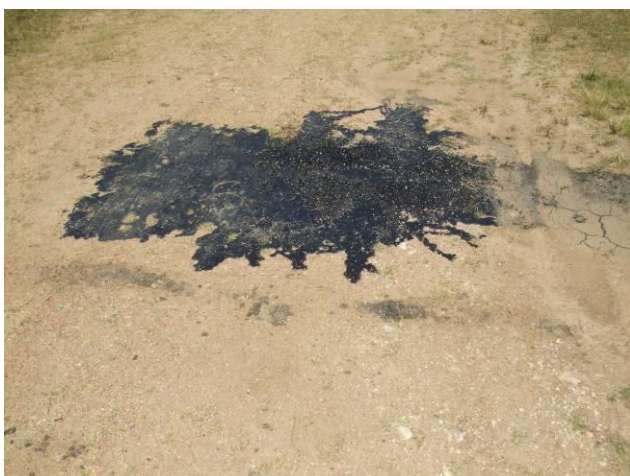
*Ilustración 6 - Derrame de asfalto en costado de ruta*

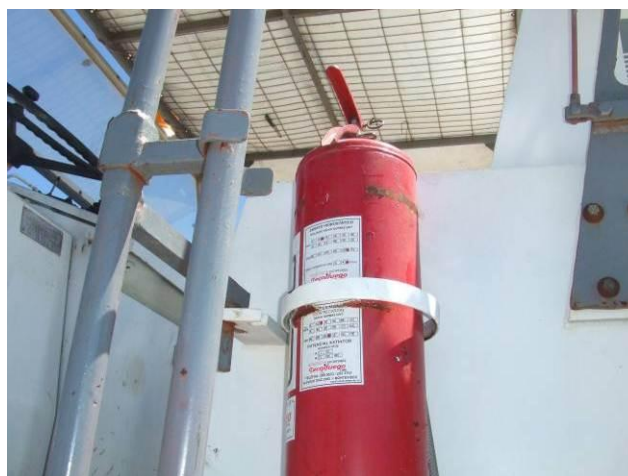
*Ilustración 7 - Fresadora con extintor vencido*

Realizar una verificación de vencimiento de los equipos de actuación frente a emergencias dado que se han encontrado varios equipos en mal estado y con los ensayos vencidos.

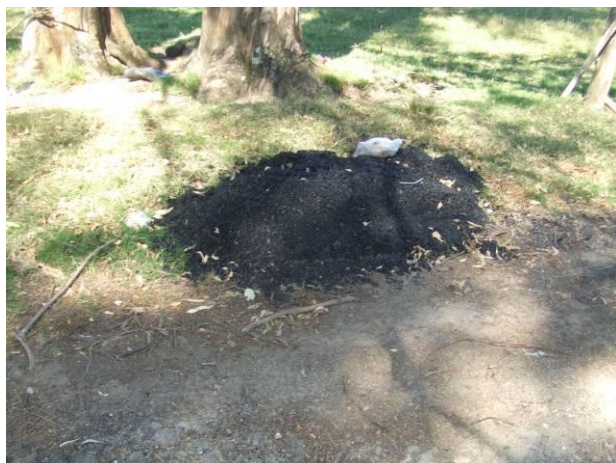
*Ilustración 10 - Acopio de mezcla asfáltica sin retirar*

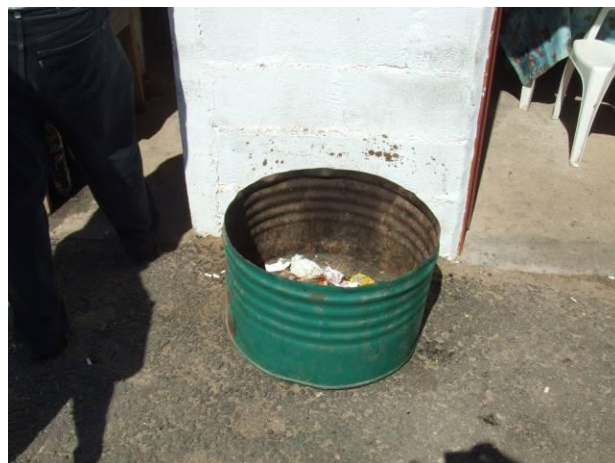
10	772786	6344805	2	Los recipientes para la gestión de residuos no cuentan con bolsas de polietileno de acuerdo a lo establecido en el PGA (EGA06).	Ilustración 11	59
11	772786	6344805	2	Los depósitos de asfalto y de combustible del generador no cuentan con medidas de contención ante derrames de acuerdo a lo establecido en el punto 10.2 del Manual Ambiental de la DNV.	Ilustración 15 Ilustración 16 Ilustración 17	21,43
12	772786	6344805	2	La planta asfáltica no cuenta con señalización de riesgos de incendio adecuada de acuerdo a lo establecido en el PGA (F004)		
13	772786	6344805	2	No se realizaron evaluaciones periódicas para la evaluación de presencia de polvo de acuerdo a lo establecido en el PGA (F003).		14,29,39

*Ilustración 11 - Obrador y talleres; residuos sin identificación y sin bolsa contenedora*

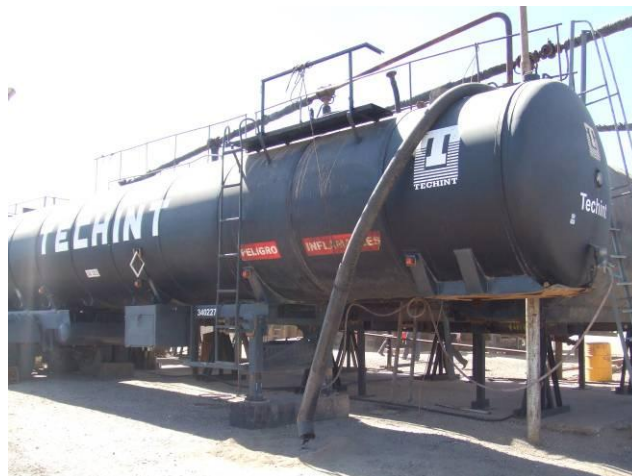
*Ilustración 15 - Tanque de asfalto sin contención*

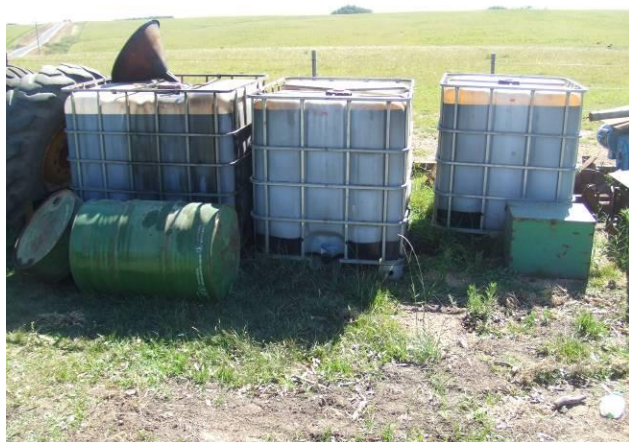
ID	Coordenadas UTM (X,Y)		Tipo de No conformidad	Descripción	Evidencia (Foto, documento, comunicación personal)	Aspecto Ambiental Relacionado (Código)
7	772786	6344805	2	El lavado de vehículos no se realiza de acuerdo a lo establecido en el Manual de la DNV. No cuenta con unidad de retención de sólidos, ni se cuenta con la unidad de decantación de acuerdo a lo establecido en el PGA (EGA08), ni se realiza el tratamiento de lodos correspondiente. Los efluentes sin tratar se vierten al predio vecino. No se ha construido la unidad de decantación declarada en el ITGA de octubre.	Ilustración 21	25,26
8	772786	6344805	2	No se evidencia tratamiento de suelos en zona de cambio de aceite de acuerdo a lo establecido en el 10.4 del Manual Ambiental de la DNV		21
9	772786	6344805	2	Los depósitos de aceite usado no cuentan con medidas de contención ante derrames de acuerdo a lo establecido en el punto 10.3 del Manual Ambiental de la DNV	Ilustración 22	21

*Ilustración 22 - Zona de almacenamiento de aceite usado*
