CORPORACION VIAL DEL URUGUAY S.A.

INFORME DE AUDITORÍA AMBIENTAL

RE-GA-802-M35-
20110225

M/35: Mantenimiento por niveles de servicio y obras de rehabilitación en Ruta 3 en tramo: “A° Grande (243K000) – Ramal Represa (494K200) y Ramal Acceso Represa de Salto Grande”

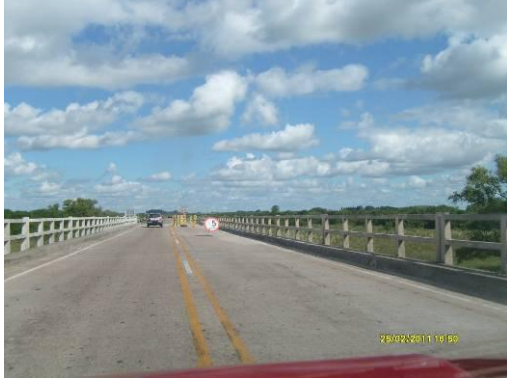
Ilustración 4 – Reparación de baranda en puente Aº Don Esteban

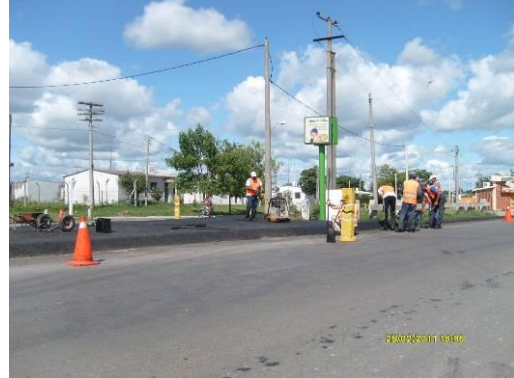
Ilustración 5 – Modificación de empalme Av. Zeballos y Ruta Nº3

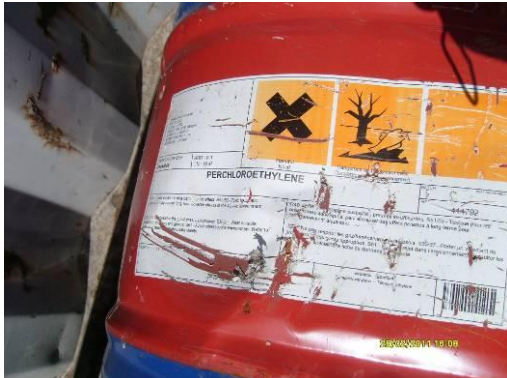
Ilustración 6: Solvente del laboratorio - "Percloroetileno"

Sustituir el Percloroetileno en el laboratorio.

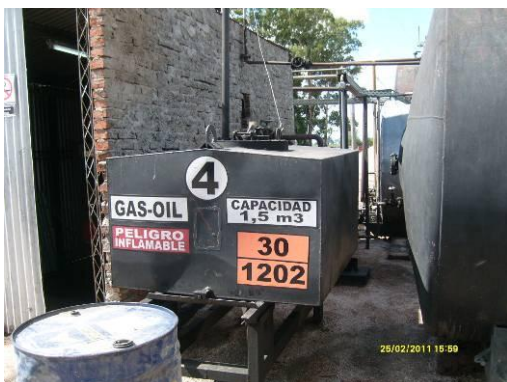
ID	Coordenadas UTM (X,Y)		Tipo de No conformidad	Descripción	Evidencia (Foto, documento, comunicación personal)	Aspecto Ambiental Relacionado (Código)
1	401533	6428851	Nº 2	No se presentó evidencia de la autorización por escrito de la Inspección para la ubicación del depósito de materiales, del obrador y de los talleres en las afueras de la planta urbana de Paysandú y con viviendas y una escuela pública en su entorno contraviniendo los puntos 9.5, 9.8, 10.1, 10.2 y 14.1 del Manual de DNV y el punto 1 y 4 del PGA.	Ilustración 3	57 58 59 60 63 64
2	427367	6394644	Nº 2	No se presentó evidencia de la autorización por escrito de la Inspección para la ubicación de la planta asfáltica en las afueras de la planta urbana de Young, con viviendas en su entorno, contraviniendo los puntos 9.5, 9.8, 14.1, 11.1 y 11.2 del Manual de DNV.	Ilustración 32	40 41 42 45 46 47
3	427367	6394644	Nº 2	Se verificó la inexistencia de contenciones para derrames de combustible de la planta asfáltica tal cual lo establece el punto 11.2 del Manual de DNV.	Ilustración 7 Ilustración 8	43 44

Ilustración 8 - Depósito de gasoil sin protección contra derrames

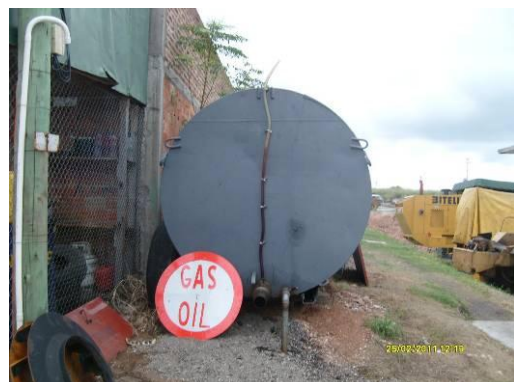
401533	6428851	Nº 2	Se verificó la inexistencia de contenciones para derrames de combustible (gasoil) en el obrador y talleres tal cual lo establece el punto 10.2 del Manual de DNV.	Ilustración 9	63 64
4	401533	6428851	Nº 2	El sistema de lavado de maquinaria cuenta con sedimentador y trampas de grasas y aceites pero con drenajes directamente hacia el suelo de efluentes con restos visibles de hidrocarburos, contraviniendo el punto 10.3 del Manual de DNV.	Ilustración 12	61 62

Ilustración 9 - Depósito de gasoil sin protección contra derrames

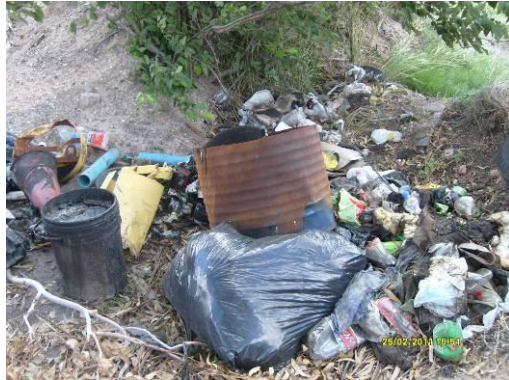
Ilustración 10 - Residuos de variado tipo sin segregar sobre el suelo

Comenzar a aplicar un plan de gestión de residuos con segregación y no seguir juntando domésticos, especiales, peligrosos en un solo tipo de contenedor. Analizar alternativas en la disposición final de los mismos.

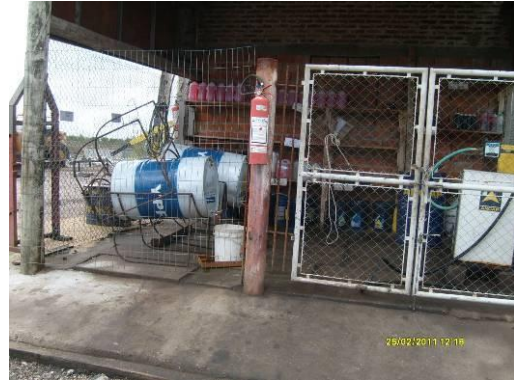
Ilustración 11 - Depósito de tambores con lubricantes con piso de hormigón con pendiente hacia el terreno, sin contención ante derrames

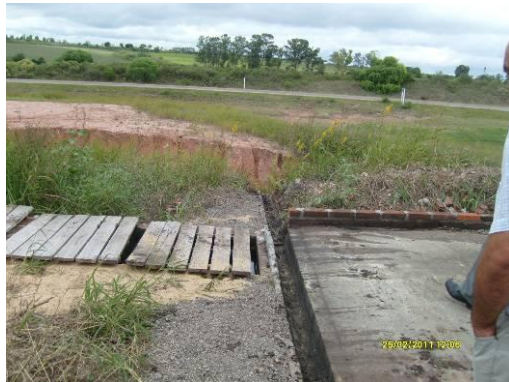
Ilustración 12 - Plataforma de lavado de maquinaria con sedimentador y trampa de aceites y grasas

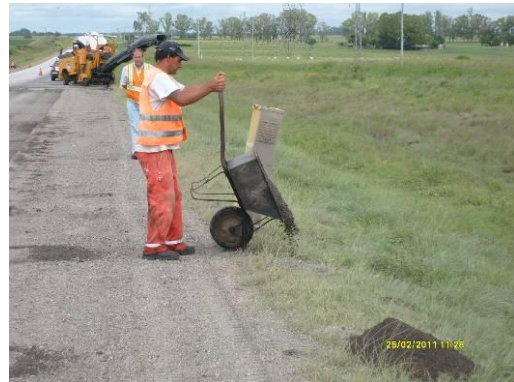
Ilustración 13 - Residuos finos del fresado siendo depositados en el talud al borde de la banquina

Retirar los residuos de materiales de la obra como material de fresado y restos de mezcla asfáltica lo antes posible, de tal manera que no quede depositados un tiempo prolongado y que su remoción sea más sencilla y sin deteriorar el talud entre la banquina y la cuneta.

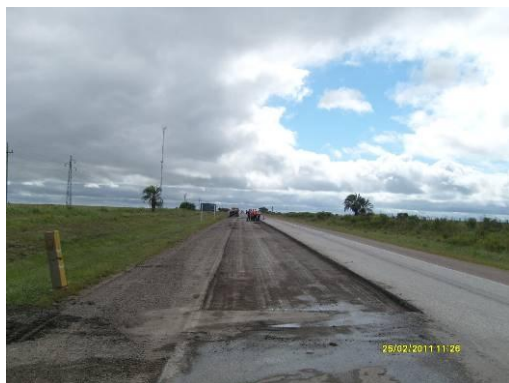
Ilustración 14 - Pavimento fresado, antes de recibir la mezcla asfáltica

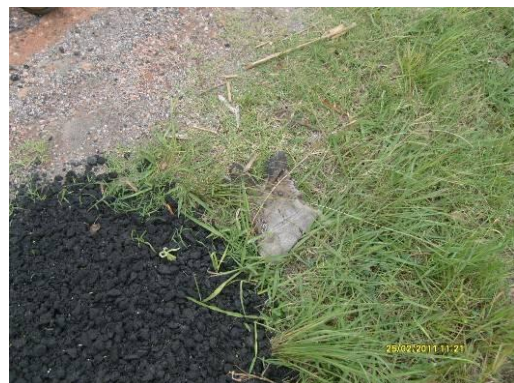
Ilustración 15 - Residuos de mezcla asfáltica con muchos días de haberse generado, con pastos nacidos dentro de los mismos

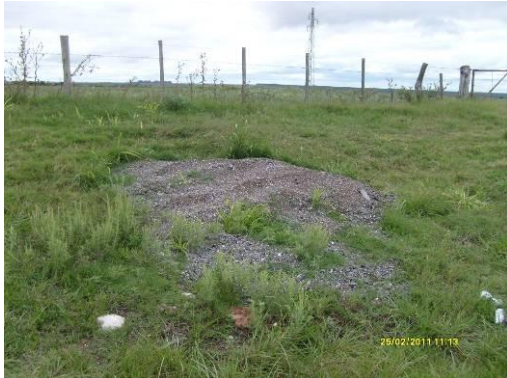
Ilustración 16 - Residuos de fresado (RAP) en la faja sin recolectar por mucho tiempo

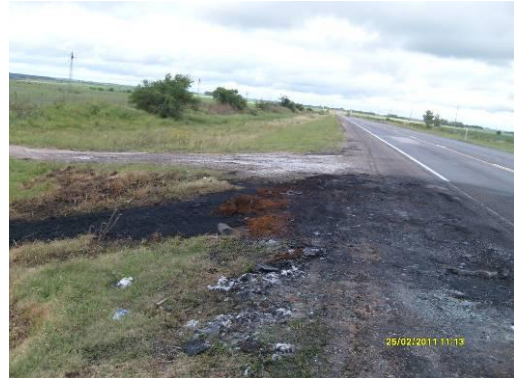
Ilustración 17 - Residuos de cubiertas quemadas y daños al pavimento por incendio de vehículo

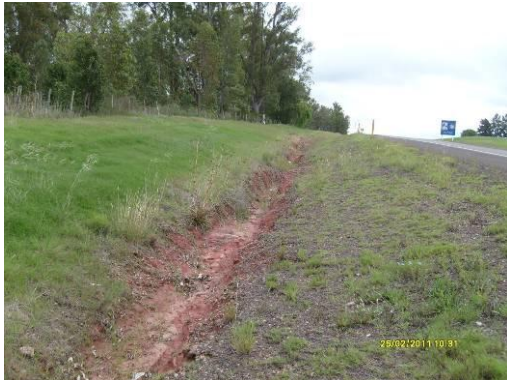
ID	Coordenadas UTM (X,Y)		Tipo de No conformidad	Descripción	Evidencia (Foto, documento, comunicación personal)	Aspecto Ambiental Relacionado (Código)
5	427367	6394644	Nº 2	Residuos domésticos y especiales en la planta asfáltica y depósito, sin segregar y directamente sobre el suelo, contraviniendo el punto 10.2 del Manual de DNV y el punto 1, Gestión de residuos sólidos del PGA.	Ilustración 10	59 60
6	416826 416794 415852 413558 416299 415331 419349	6529972 6529859 6527606 6511826 6500541 6496361 6463752	Nº 2	Erosión en cunetas y taludes en varias ubicaciones contraviniendo los puntos 12.1, 15.3 y 15.4 del Manual de DNV	Ilustración 18 Ilustración 19	67

Ilustración 18 - Cuneta con un proceso de erosión activa

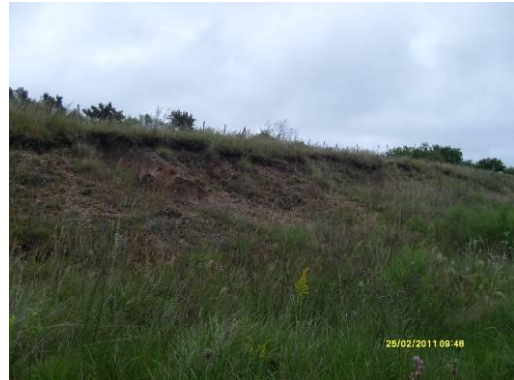
Ilustración 19 - Taludes con erosión activa

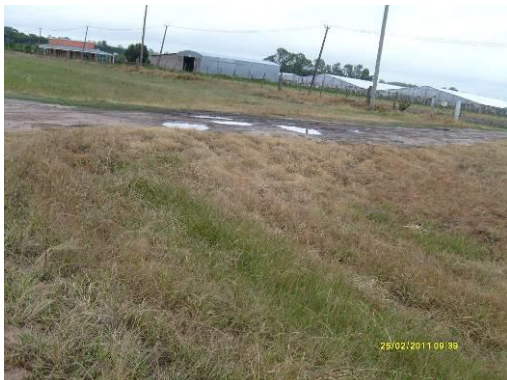
Ilustración 20 - Herbicida en faja sin riesgo de erosión, en divisoria de aguas

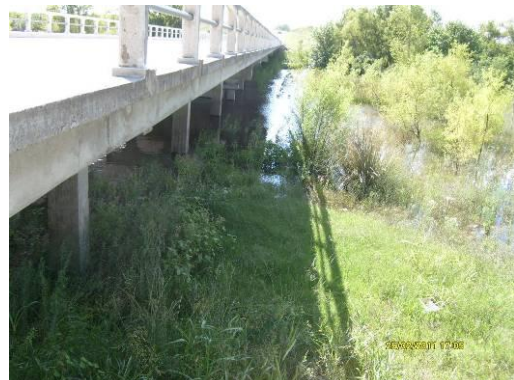
Ilustración 21 - Puente sobre Aº Las Flores sin signos de erosión
