CORPORACION VIAL DEL URUGUAY S.A.

INFORME DE AUDITORÍA AMBIENTAL

Informe de Auditoría Ambiental

M34. Contrato de Mantenimiento Ruta 8 entre Minas y Treinta y Tres y, Rehabilitación de Ruta 8 entre el km 153,500 y el km 194,000

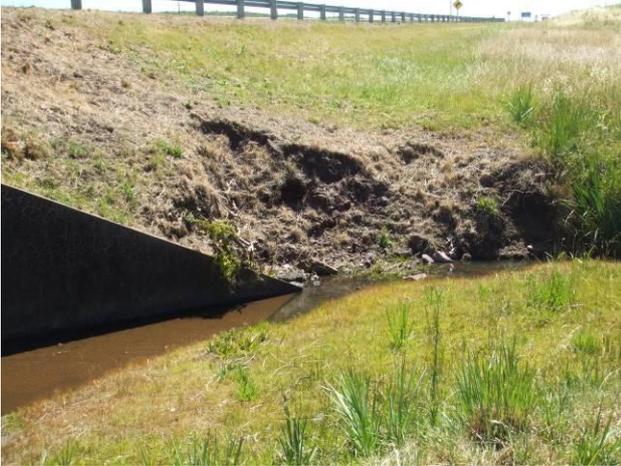
ID	Coordenadas UTM (X,Y)		Tipo de No conformidad	Descripción	Evidencia (Foto, documento, comunicación personal)	Aspecto Ambiental Relacionado (Código)
1	677160	6199233	2	Se evidencia erosión en costado de cuneta por falta de medida de mitigación; incumpliendo lo establecido en el punto 5 del PGA.	Ilustración 2	67, 71
2	677160	6199233	2	Se encuentran restos de asfalto al costado de la ruta; incumpliendo lo establecido en el punto 5 del PGA.	Ilustración 3	67, 71
3	680599	6200979	2	Se evidencian zonas de costado de la ruta sin recuperación correspondiente de acuerdo a lo establecido en el punto 5 del PGA.	Ilustración 4	
4	684608	6203323	2	Acopio de asfalto sin retirar incumpliendo el punto 5 del PGA.	Ilustración 5	67, 71
5	689870	6212299	2	No se cuenta con recipientes para gestión de residuos de acuerdo a lo establecido en el punto 1 del PGA. Se observan bolsas de bulones y recipientes de productos químicos abandonados en la zona.	Ilustración 6	68

Ilustración 2 - Cunetas sin mantenimiento

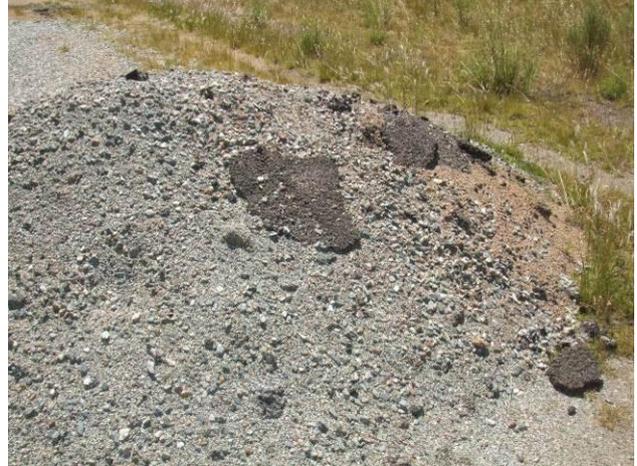
Ilustración 3 - Restos de asfalto

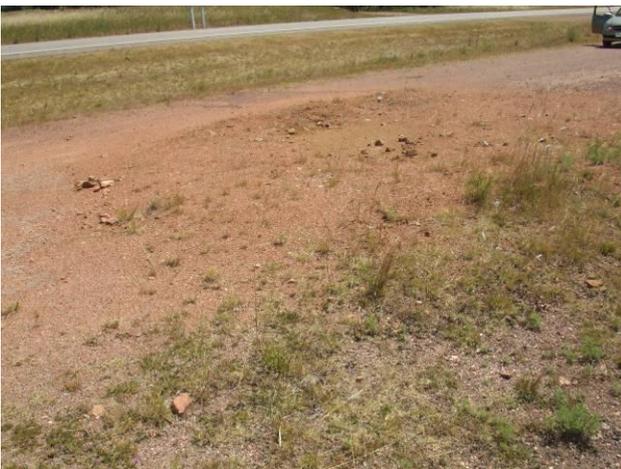
Ilustración 4 – Zona de acopio sin recuperación

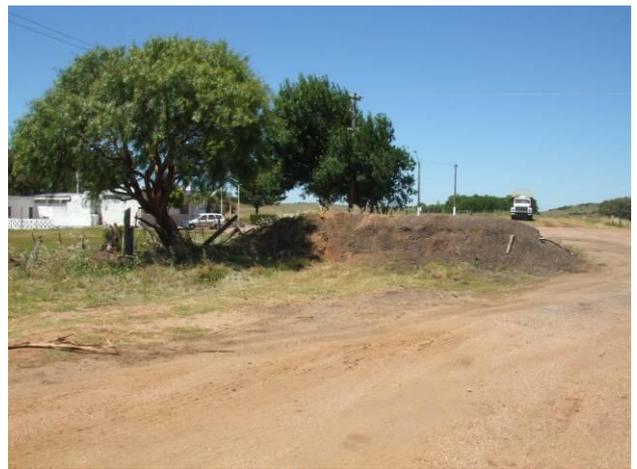
Ilustración 5 - Restos de material

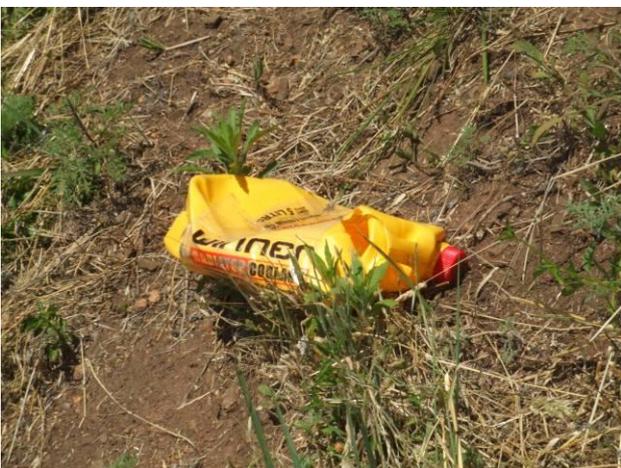
Ilustración 6 - residuos en frente de obra

Se recomienda mejorar la gestión de los residuos en especial su identificación, segregación y el registro y comprobación del destino final de los mismos (ej.: aceite usado).

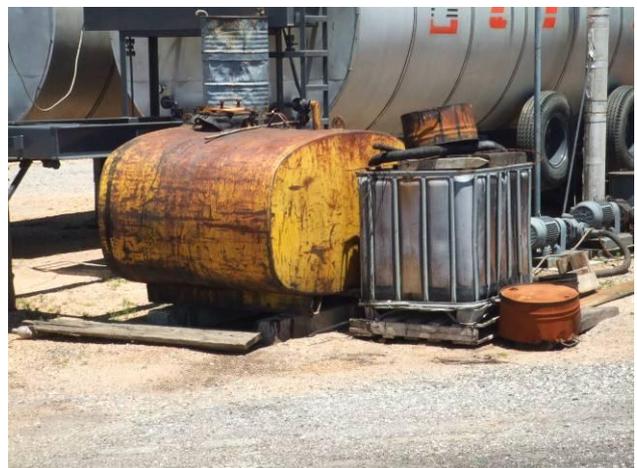
6	690209	6214490	2	Los depósitos de combustible no cuentan con medidas de contención ante derrames de acuerdo a lo establecido en el punto 10.2 del Manual Ambiental de la DNV.	Ilustración 7	43, 44
	690209	6214490	2	El tanque de almacenamiento de asfalto y el de combustible no cuentan con medidas de contención ante derrames, de acuerdo a lo establecido en el punto 10.2 del Manual Ambiental de la DNV.	Ilustración 11 Ilustración 12 Ilustración 15	43
7	690209	6214490	2	La zona de almacenamiento de chatarra no se identifica ni se segrega de acuerdo a lo establecido en el punto 1.2 del PGA.	Ilustración 10	65
8	690209	6214490	2	El taller y estacionamiento de maquinaria no cuenta con señalización correspondiente de acuerdo a lo establecido en el punto 8.6 del Manual Ambiental de la DNV.	Ilustración 13	
9	690209	6214490	2	El baño no tiene ventilación y no hay registro de vaciado del pozo séptico.	Ilustración 14	57

Ilustración 7 - Tanques de combustible sin contención

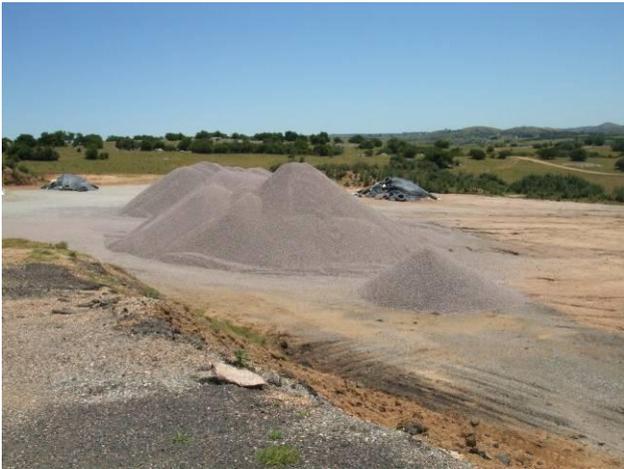
Ilustración 8 - Depósito de balastro

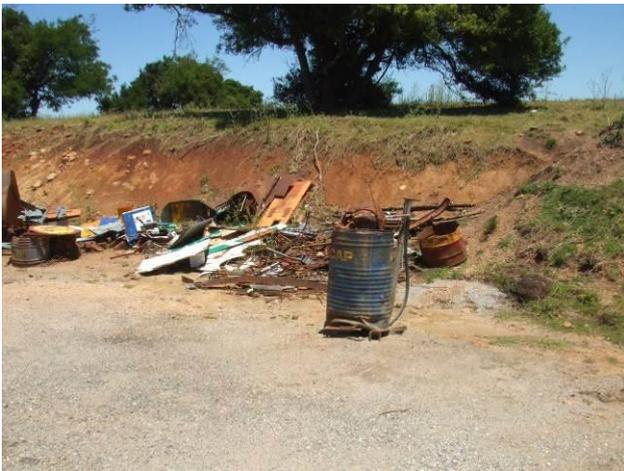
Ilustración 10 - Almacenamiento de chatarra

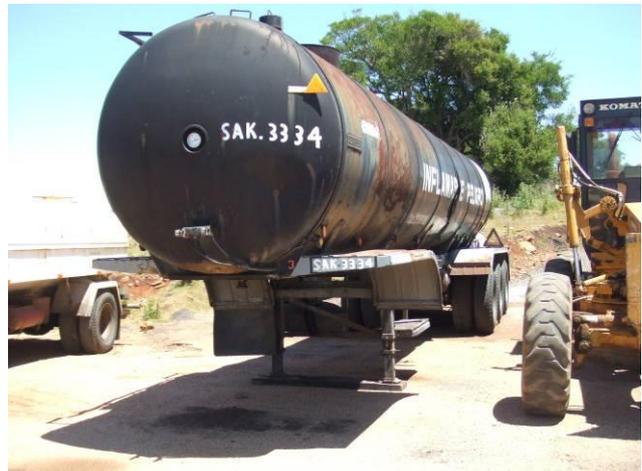
Ilustración 11 - Tanque de alquitrán sin contención

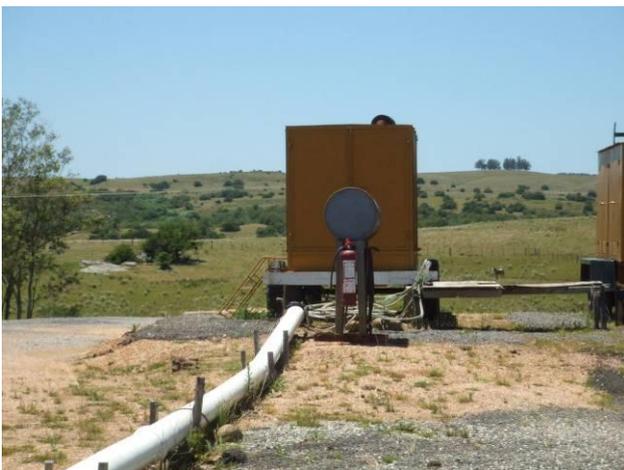
Ilustración 12 - Tanque de combustible sin contención

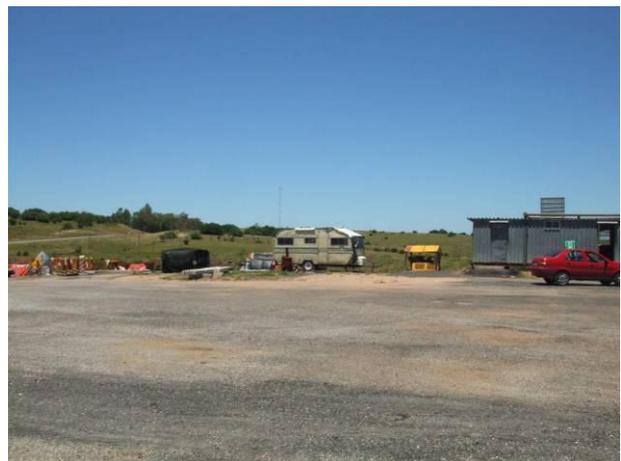
10	690209	6214490	2	No se ha instruido al personal acerca de la utilización de los elementos de atención médica de acuerdo a lo establecido en el punto 6 del PGA.	Comunicación personal	
11	690209	6214490	2	La planta asfáltica no cuenta con carteles, cintas en zonas de acceso ni circulación restringida de acuerdo a lo establecido en el punto 4 del PGA.	Ilustración 13

Ilustración 13 - Zona de trabajo sin señalizar

Se recomienda mejorar la señalización en el obrador y planta asfáltica.

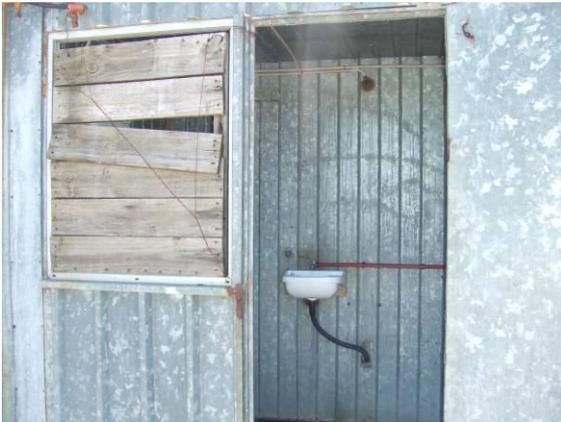
Ilustración 14 - Baño sin ventilación

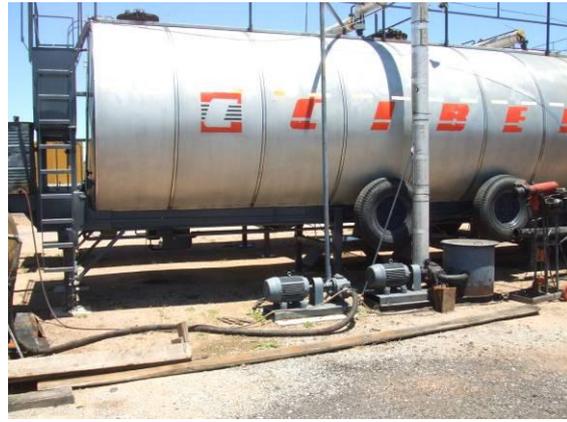
Ilustración 15 - Tanque de mezcla asfáltica sin contención
