## INFORME DE AUDITORÍA AMBIENTAL

RE-GA-802-R03-  
20110722

#### **R/03: Ruta 30. Ampliación de contrato del tramo: La Coqueta (192K000) – Masoller (222K000), entre la progresiva 172K000 y La Coqueta en progresiva 192K000**

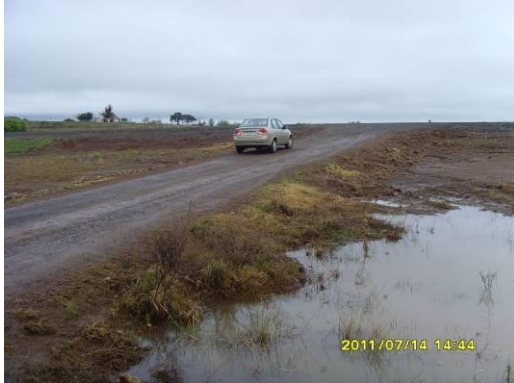
ID	Coordenadas UTM (X,Y)		Progresiva	Descripción	Evidencia (Foto, documento, comunicación personal)	Aspecto Ambiental Relacionado (Código)
1	569085	6595094	176K000 a (-)	Entrada al obrador sin alcantarilla, obstruyendo el drenaje contraviniendo el punto 5.1 y 9.2 del Manual Ambiental de la DNV	Ilustración 3	67
2	NA	NA	NA	Si bien en el ITGA con fecha 10 de julio de 2011 se contemplan las "Actividades y Medidas de prevención y mitigación de impactos previstas para la etapa de abandono de la obra", no se consideran todos los puntos establecidos en el numeral 8.2 del Manual Ambiental de DNV. Identificándose además actividades a realizar mencionadas por el Ing. Residente, como por ejemplo la descompactación del terreno, que no se encuentran incluidas en el documento presentado.	Análisis de la documentación y comunicación personal tanto con el DDO como con el Ingeniero Residente.  Ilustración 7	NA

*Ilustración 3 – Acceso al obrador sin alcantarilla, cortando el drenaje de la faja*

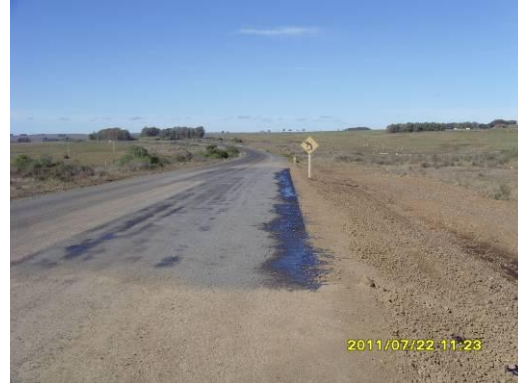
*Ilustración 4 – Bache recién reparado con un tratamiento bituminoso*

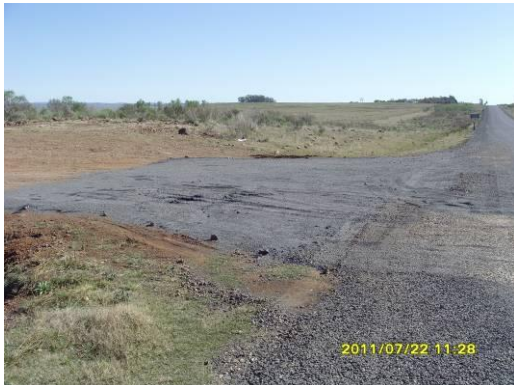
*Ilustración 5: Tratamiento bituminoso en acceso a camino*

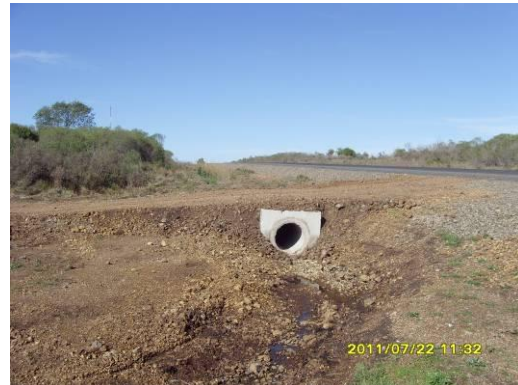
*Ilustración 6: Alcantarilla recién terminada*

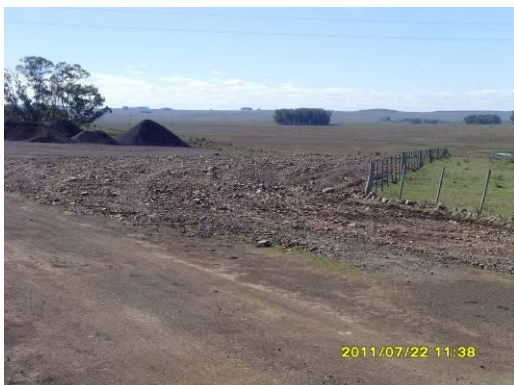
*Ilustración 7: Cobertura con materiales del emplazamiento del antiguo obrador*

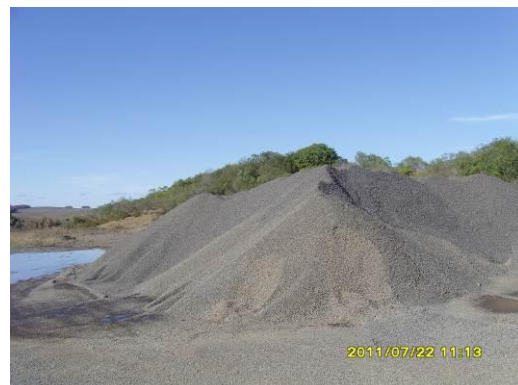
*Ilustración 8: Acopio de piedra triturada*

No lavar la piedra triturada para quitarle el polvo antes de su empleo en el tratamiento bituminoso (y cualquier otro uso) a orillas de cursos de agua si no se cuenta con mecanismo de retención de sólidos que garantice un desagüe en condiciones de cumplimiento de estándares de vertido.
