CORPORACION VIAL DEL URUGUAY S.A.

## INFORME DE AUDITORÍA AMBIENTAL

RE-GA-802-C41-  
20110721

#### C/41: Ruta 5. Tramo: Arroyo Malo (334K600) – Arroyo Batoví (361K300)

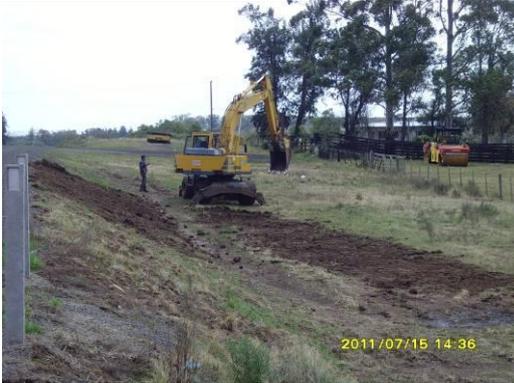
Ilustración 3 – Acondicionamiento de taludes y drenajes

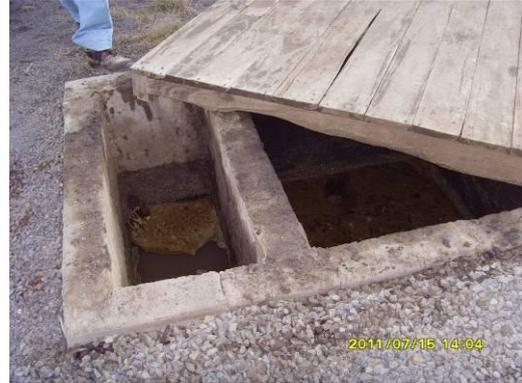
Ilustración 4 – Trampa de grasas y aceites en lavadero de maquinaria

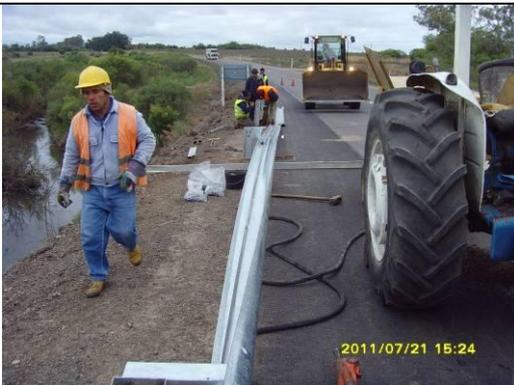
Ilustración 5: Colocación de defensas

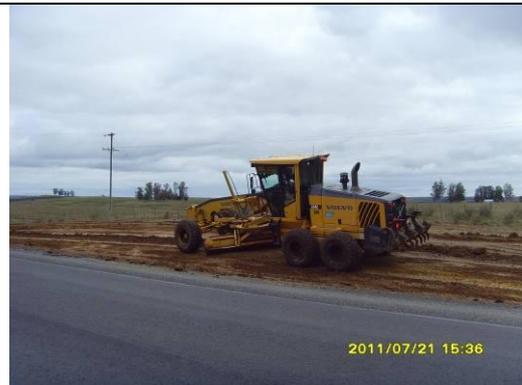
P10	590940	6463336	Nivelando la faja y acomodando las cunetas en progresiva 359K200 a (-)	Ilustración 6

Ilustración 6: Acondicionamiento de drenajes

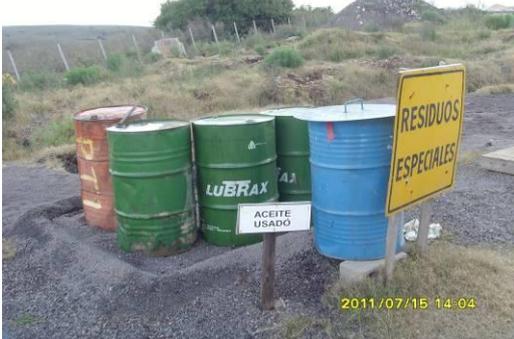
Ilustración 7: Depósitos de aceites

Se recomienda que las estructuras de contención de los depósitos de combustibles y otras sustancias peligrosas tengan una capacidad de al menos el 110 % de la capacidad de almacenamiento del mayor de los tanques presente en la zona de contención, más el volumen ocupado por los propios tanques por debajo de los muros del dique.

Se recomienda que el depósito sea techado con el fin de disminuir el ingreso de aguas pluviales a la estructura de contención de derrames.

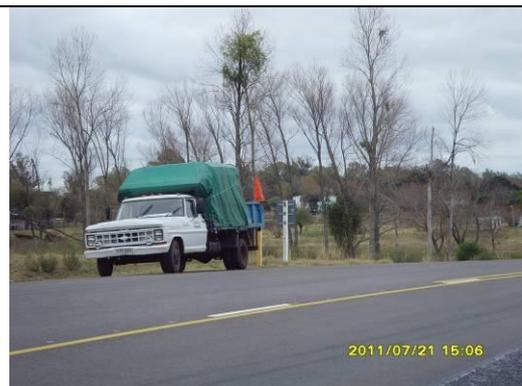
Ilustración 8: Colocación de señales verticales
