<p>CORPORACION VIAL DEL URUGUAY S.A.</p>	<p><b>INFORME DE AUDITORÍA AMBIENTAL</b></p>	<p><b>RE-GA-802-P27-20111007</b></p> <p>Página 1 de 11</p> <p>Versión 01</p>
---	--	--

## Informe de Auditoría Ambiental

### **P/27: Nuevos puentes y accesos sobre el A° Yucutujá (37K966 y 38K240) y sangrador (37K035 y 37K231) sobre Ruta 30**

Fecha de visita al frente de obra, obrador,  
talleres, depósitos y oficinas: 07/10/2011

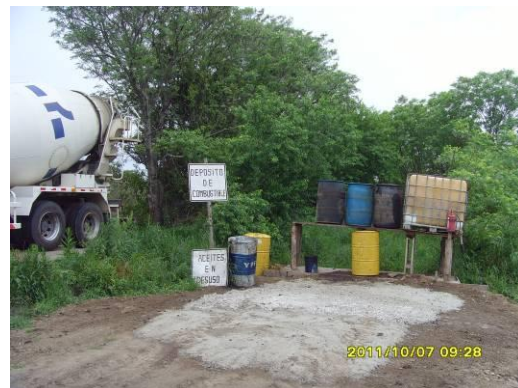
ID	Coordenadas UTM (X,Y)		Progresiva	Descripción	Evidencia (Foto, documento, comunicación personal)	Aspecto Ambiental Relacionado (Código)
1	411856	6632966	38K300 a (-)	Tanques de lubricantes usados y de combustibles sin protección para derrames contraviniendo el punto 10.2 del Manual Ambiental de DNV	Ilustración 6	61 62 63 64

Ilustración 6: Lubricantes usados y combustibles sin contención de derrames ni impermeabilización del suelo

Se recomienda que las estructuras de contención de los depósitos de combustibles y otras sustancias peligrosas tengan una capacidad de al menos el 110 % de la capacidad de almacenamiento del mayor de los tanques presente en la zona de contención, más el volumen ocupado por los propios tanques por debajo de los muros del dique.

Se recomienda que el depósito sea techado con el fin de disminuir el ingreso de aguas pluviales a la estructura de contención de derrames.

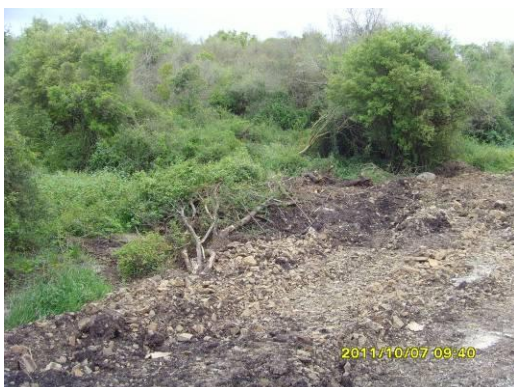
Ilustración 7: Relleno con materiales en zona de monte detrás de los sedimentadores

Se recomienda extremar los cuidados al monte nativo evitando su destrucción o alteración así como las posibles afectaciones del ecosistema asociado.

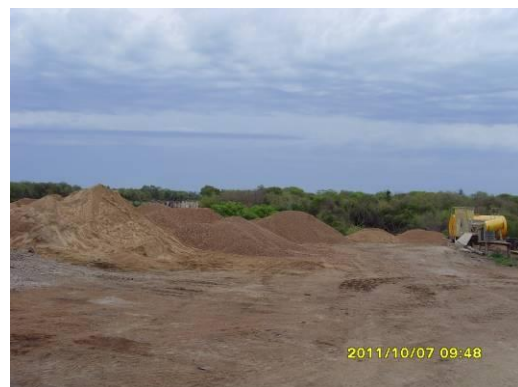
Ilustración 8: Depósitos de áridos muy próximos al margen derecho del A° Yucutujá

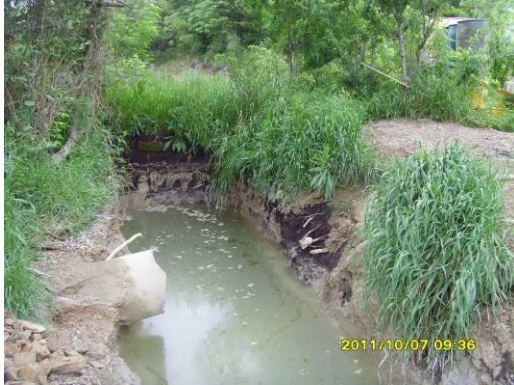
Ilustración 9 : Sedimentador asociado a la plataforma de lavado del “camión mixer”

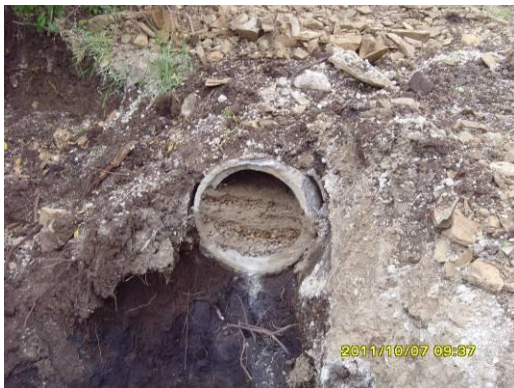
2	411856	6632966	38K300 a (-)	Sistema de decantación de residuos de aguas de lavado, depósitos de áridos y la planta de producción de hormigón que no resguardan adecuadamente de la contaminación ni de los sedimentos a las aguas superficiales y subterráneas contraviniendo el punto 10.2 del Manual Ambiental de DNV y el punto 4.8 del PGA de la empresa	Ilustración 9 Ilustración 10 Ilustración 11 Ilustración 12 Ilustración 13	29 36 37 38
---	--------	---------	--------------	--	---	----------------------

Ilustración 11: Caño de hormigón casi sin luz que comunica el sedimentador primario del secundario

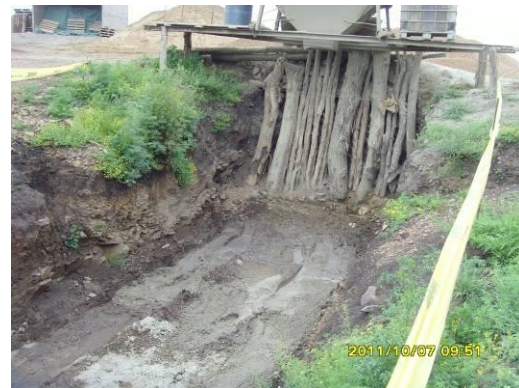
Ilustración 12: Planta de hormigón y lugar de carga del camión

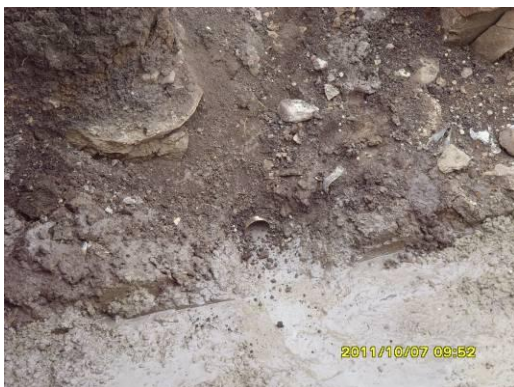
Ilustración 13: Tubo de drenaje del pozo donde se ubica el mixer para cargar, debajo de la planta de hormigón, y que descarga en una zanja próximo al curso

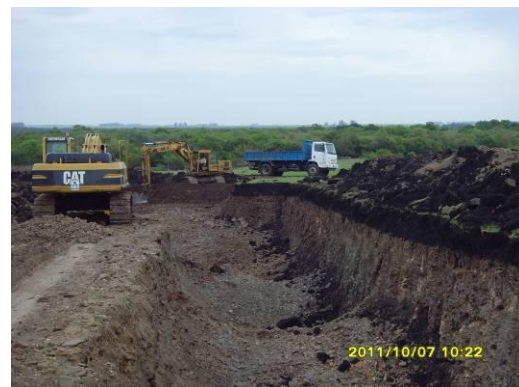
Ilustración 14: Cantera de balasto en operación
