CORPORACION VIAL DEL URUGUAY S.A.

INFORME DE AUDITORÍA AMBIENTAL

Informe de Auditoría Ambiental

M/35: Mantenimiento por niveles de servicio y obras de rehabilitación en Ruta 3 en tramo: “A° Grande (243K000) – Ramal Represa (494K200) y Ramal Acceso Represa de Salto Grande”

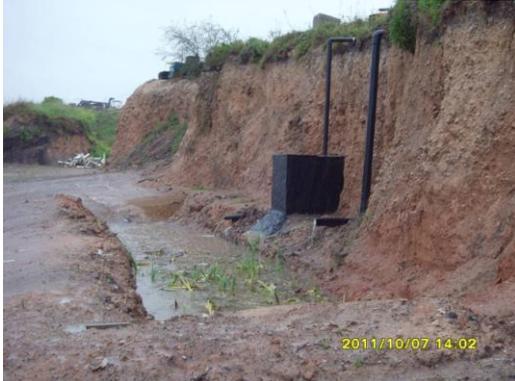
Ilustración 4 – Parte final del sistema de tratamiento de efluentes y pluviales, y un humedal

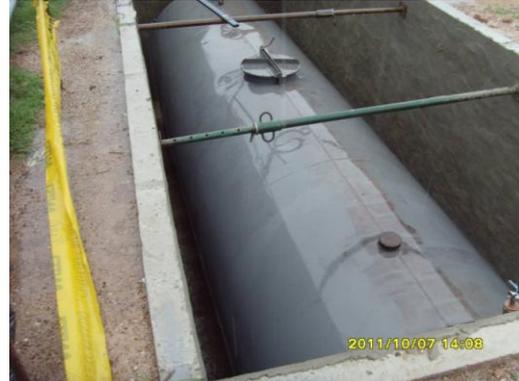
Ilustración 5 – Sistema de contención de derrames de gasoil

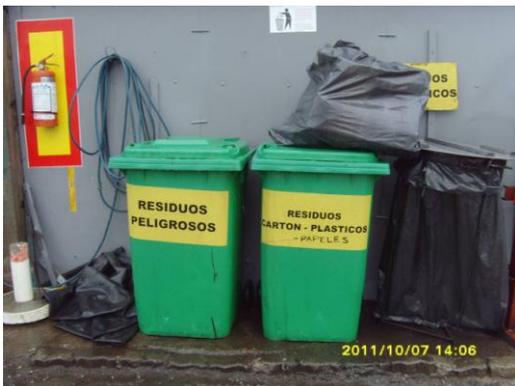
Ilustración 6: Recipientes para segregación de residuos

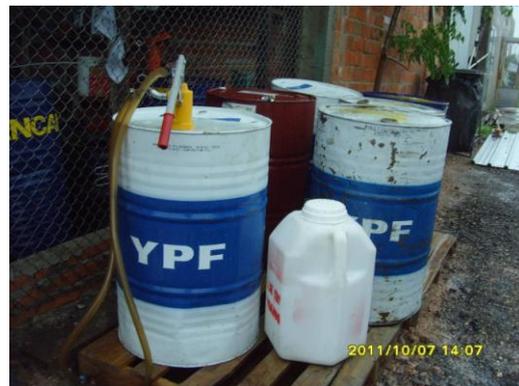
ID	Coordenadas UTM (X,Y)		Progresiva	Descripción	Evidencia (Foto, documento, comunicación personal)	Aspecto Ambiental Relacionado (Código)
1	401533	6428851	NA	Tanques de lubricante y líquido hidráulico sin protección para derrames contraviniendo el punto 10.2 del Manual Ambiental de Vialidad y el punto “Medidas de mitigación” en el capítulo de “Campamentos, talleres y depósitos” del PGA de la empresa.	Ilustración 7	63 64
2	438690	6383902	312K800 a (+)	Se verificó la inexistencia de contenciones para derrames de combustible de la planta asfáltica tal cual lo establece el punto 11.2 del Manual de DNV. Si bien se comunicó que la planta no está operativa no hay PRA donde se indiquen las medidas a tomar.	Comunicación personal del DDO y del Ingeniero Residente Ilustración 9	43 44

Ilustración 7: Lubricantes sin contención de derrames ni impermeabilización del suelo

Se recomienda que las estructuras de contención de los depósitos de combustibles y otras sustancias peligrosas tengan una capacidad de al menos el 110 % de la capacidad de almacenamiento del mayor de los tanques presente en la zona de contención, más el volumen ocupado por los propios tanques por debajo de los muros del dique.

Se recomienda utilizar la capacidad sobrante de la estructura de contención del combustible del obrador para otras sustancias como líquidos hidráulicos y lubricantes.

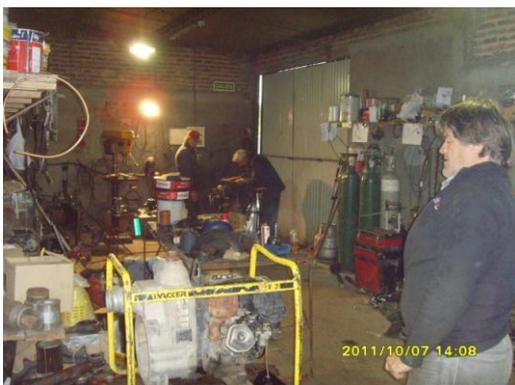
Ilustración 8: Actividades en el taller

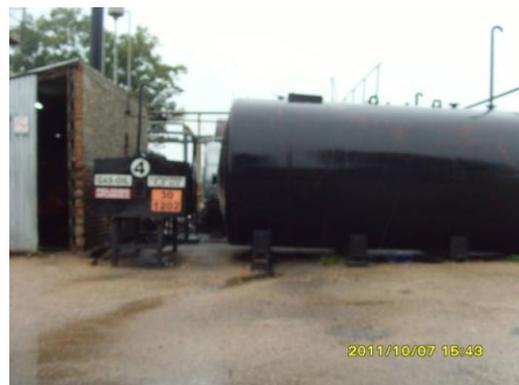
Ilustración 9: Tanques de combustibles sin contención de derrames ni impermeabilización del suelo en planta asfáltica

Se recomienda que el depósito sea techado con el fin de disminuir el ingreso de aguas pluviales a la estructura de contención de derrames.
