INFORME DE AUDITORÍA AMBIENTAL

RE-GA-802-C48-
20111018

C/48: Desvío de tránsito pesado de la ciudad de Dolores

Fecha de visita al frente de obra, obrador,
talleres, canteras y depósitos: 18/10/2011

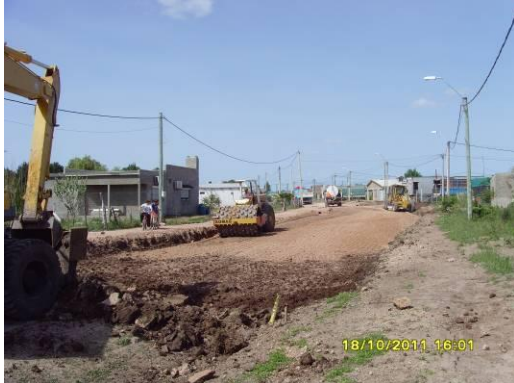
Ilustración 4 – Movimiento de suelos en zona urbanizada

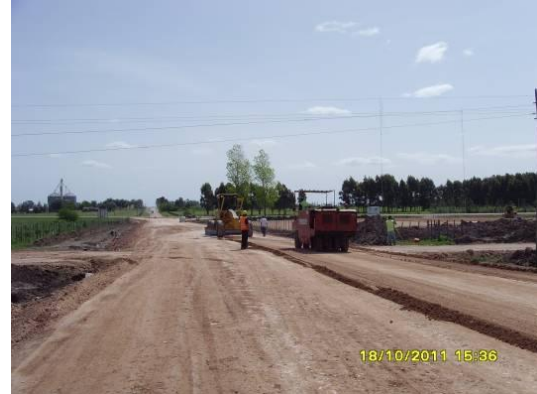
Ilustración 5 – Carga de capa granular y compactación

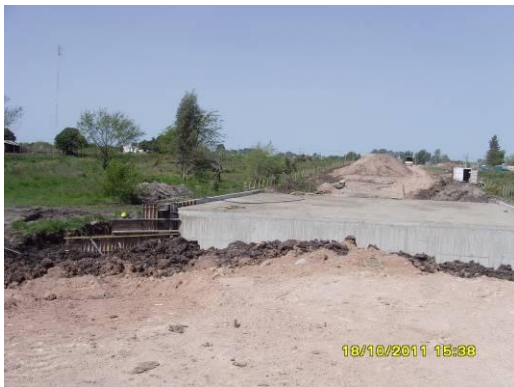
Ilustración 6: Obras en alcantarilla nueva de la Cda. Del Sauce

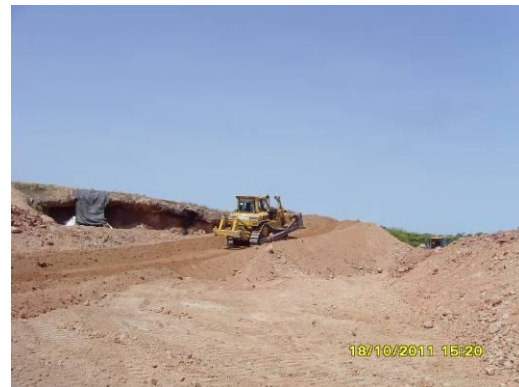
Ilustración 7: Extrayendo limo en cantera

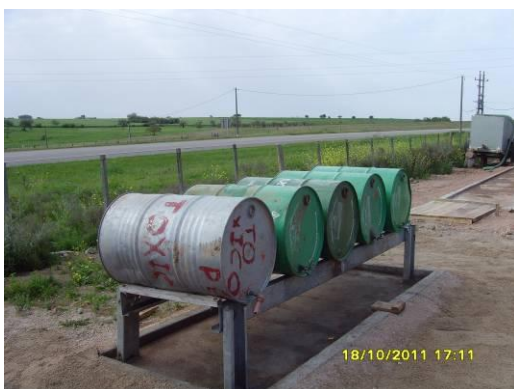
Ilustración 8: Percloroetileno sin etiqueta junto a lubricantes

Mantener el depósito de percloroetileno debidamente etiquetado y en un lugar separado de los lubricantes y con medidas de contención de derrames como impermeabilización del suelo con materiales no solubles en ese químico y con dique de contención.

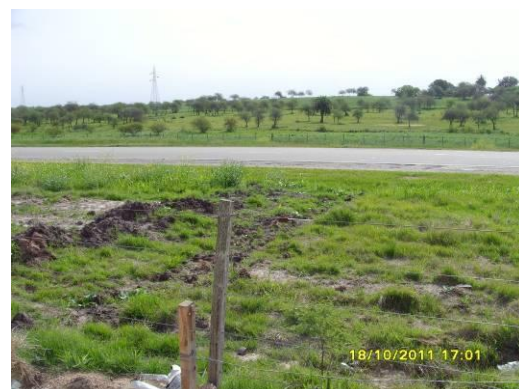
ID	Coordenadas UTM (X,Y)		Progresiva	Descripción	Evidencia (Foto, documento, comunicación personal)	Aspecto Ambiental Relacionado (Código)
1	391039	6293240	Obrador en progresiva 326K a (+) de la ruta 21	Desagüe del pozo negro directamente a la faja pública próximo a un curso de agua contraviniendo el punto 9.2 del Manual Ambiental de DNV.	Ilustración 9	57 58

Ilustración 9: Desagüe del pozo negro en la faja pública de la ruta 21, frente al obrador

Realizar un sistema de disposición de los efluentes de los servicios higiénicos a través de infiltración en el terreno para evitar posibles problemas sanitarios y de contaminación de curso de agua.
