## INFORME DE AUDITORÍA AMBIENTAL

RE-GA-802-C50-  
20111018

# Informe de Auditoría Ambiental

## C/50: Desvío de tránsito pesado de la ciudad de Nueva Palmira

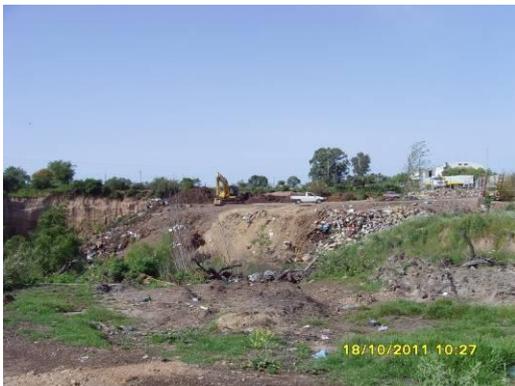
Ilustración 6: Inmediaciones del obrador donde una antigua cantera es usada como vertedero

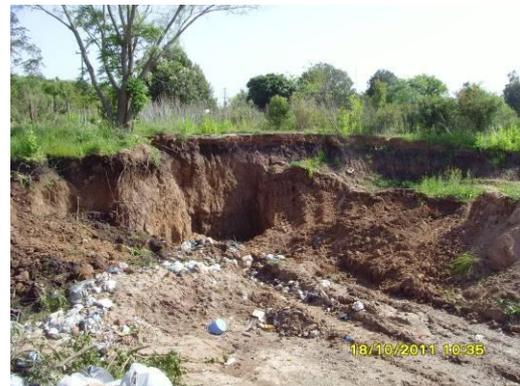
ID	Coordenadas UTM (X,Y)		Prog.	Tipo de No Conformidad	Descripción	Evidencia (Foto, documento, comunicación personal)	Aspecto Ambiental Relacionado (Código)
4	371052	6250109	NA	Nº2	Acumulación de residuos en el obrador que, según se nos dijo, no son generados por la empresa pero sí enterrados en el mismo obrador en una zona que no se debería compartir con terceros, contraviniendo el punto 10.2 del Manual Ambiental de DNV y el PGA de la empresa en el instructivo de "Clasificación de residuos y su disposición final", código IT 7.1-04 versión 03 y el procedimiento de "Implantación obrador" punto 13 y el punto 19 del código PR 6.3-01 versión 03.	Ilustración 7 Ilustración 8	59 60

Ilustración 7: Excavaciones en el obrador que han sido usadas por "terceros" como botadero de basura

Se recomienda cercar mediante algún procedimiento idóneo e impedir que terceras personas puedan ingresar al obrador con vehículos y descargar basura o cualquier otro elemento que no cuente con la aprobación de la empresa.

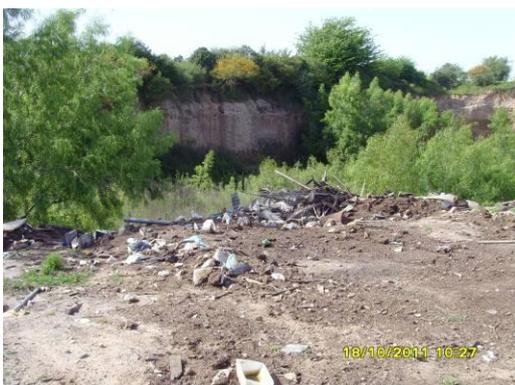
Ilustración 8: Zona de depósitos con residuos sólidos en superficie

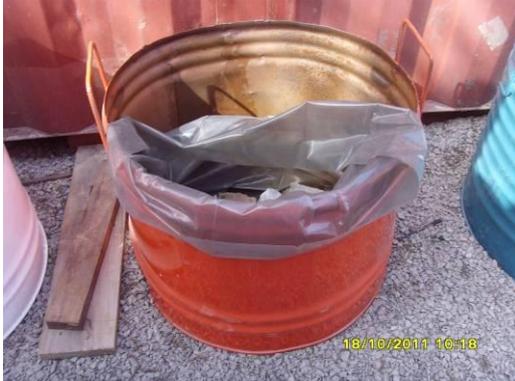
Ilustración 10: Recipientes pintados para residuos, con bolsas plásticas y sin tapas

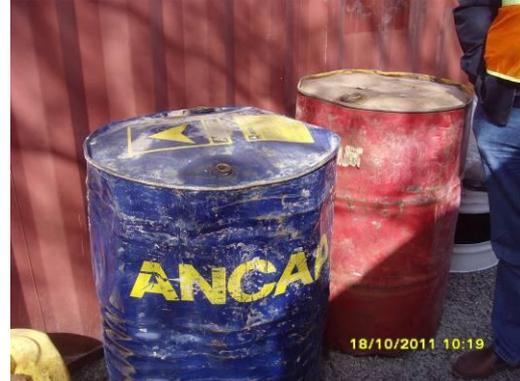
ID	Coordenadas UTM (X,Y)		Progresiva	Descripción	Evidencia (Foto, documento, comunicación personal)	Aspecto Ambiental Relacionado (Código)
1	371052	6250109		Tanques de combustibles sin protección para derrames contraviniendo el punto 10.2 del Manual Ambiental de DNV	Ilustración 11	61 62 63 64

Ilustración 11: Depósitos de combustible sin impermeabilización del suelo ni diques de protección

Se recomienda que las estructuras de contención de los depósitos de combustibles y otras sustancias peligrosas tengan una capacidad de al menos el 110 % de la capacidad de almacenamiento del mayor de los tanques presente en la zona de contención, más el volumen ocupado por los propios tanques por debajo de los muros del dique.

Se recomienda que el depósito sea techado con el fin de disminuir el ingreso de aguas pluviales a la estructura de contención de derrames.

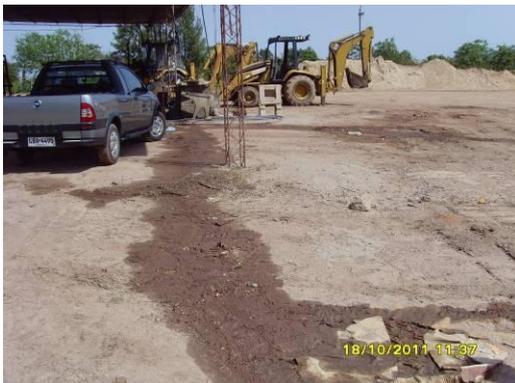
ID	Coordenadas UTM (X,Y)		Prog.	Tipo de No Conformidad	Descripción	Evidencia (Foto, documento, comunicación personal)	Aspecto Ambiental Relacionado (Código)
1	NA	NA	NA	Nº2	No se presenta evidencia de la autorización de la ubicación del obrador por escrito del DDO contraviniendo el punto 10.2 del Manual Ambiental de DNV	Comunicación persona	
2	NA	NA	NA	Nº1 Nº2	No se presenta evidencia de la Autorización Ambiental Previa – AAP de las canteras de tosca contraviniendo el decreto 349/05, y el puntos 13.1 del Manual Ambiental de DNV.	Comunicación personal	80 81 82 83
3	371052	6250109	NA	Nº2	Sin sistema de decantación de sólidos ni trampas de grasas en zona de lavado de la maquinaria contraviniendo el punto 10.2 del Manual Ambiental de DNV, el punto 14 “Zona de lavado” dentro del procedimiento de “Implantación obrador” Código PR 6.3-01 versión 03 y el instructivo Código IT 7.1-03 versión 02 sobre “Control de lavado de maquinaria y vehículos” del PGA de la empresa.	Ilustración 12	63 64 65 66

Ilustración 12: Lugar de lavado de maquinaria sin sistema de sedimentadores ni trampa de grasas y aceites

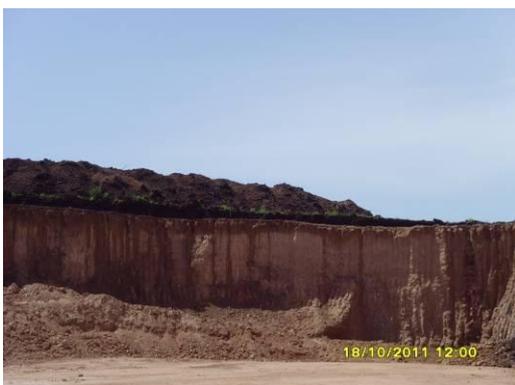
Ilustración 14: Cantera de tosca, actualmente sin explotar

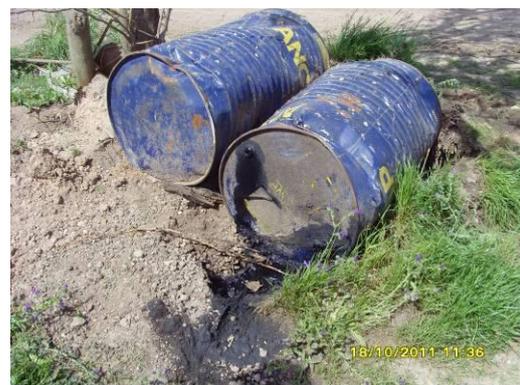
Ilustración 15: Depósitos de lubricantes usados contaminando el suelo, pero de propiedad del vecino

Se recomienda separar lo más posible las actividades realizadas en el predio del obrador, así como los acopios, el uso del taller, etc. del vecino y arrendador.
