## INFORME DE AUDITORÍA AMBIENTAL

RE-GA-802-C46-  
20111117

C/46: Ruta 20 tramo 46km000 – Ruta 3

Fecha Informe V01: 29/11/2011

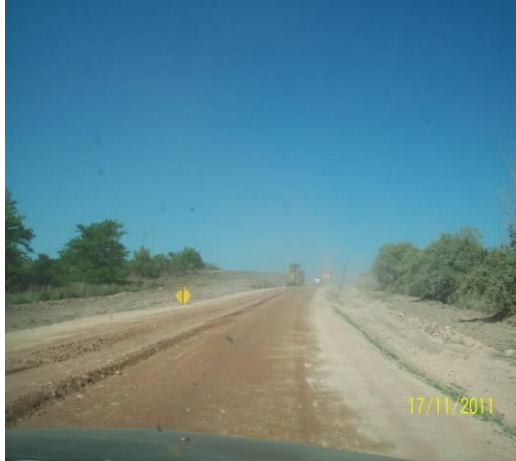
Ilustración 3 – Frente de obra

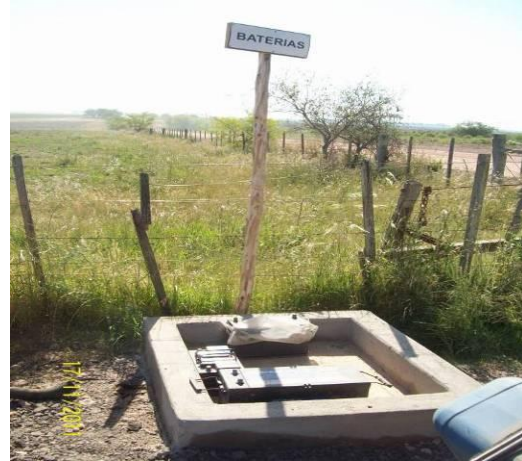
Ilustración 4 – Acopio de baterías usadas

Que el sitio donde se almacenan las baterías sea techado con el fin de disminuir el ingreso de aguas pluviales a la estructura de contención de derrames.

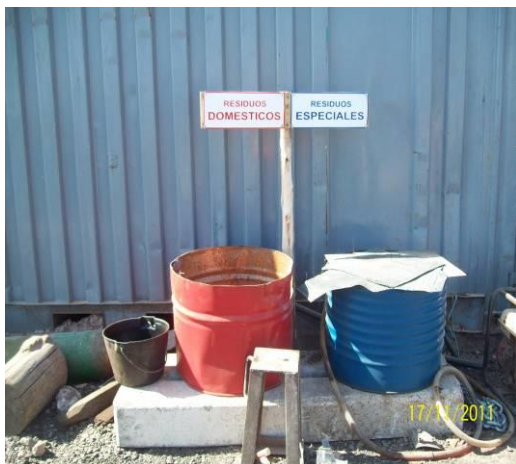
Ilustración 5- Recipientes pintados para residuos sin tapas

Colocar tapas a los recipientes para residuos, a fin de evitar el ingreso de aguas pluviales en los mismos.

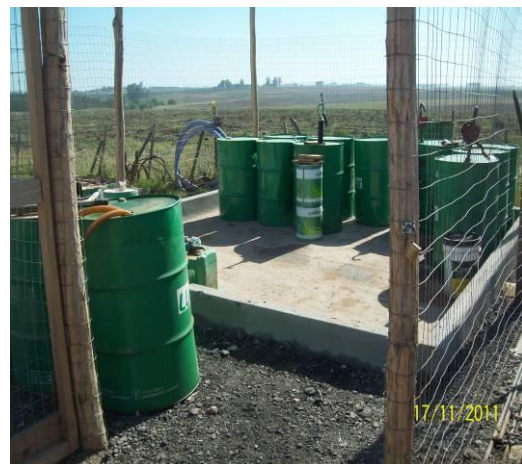
Ilustración 6- Acopio de aceite nuevo y usado

Identificar los tanques que contienen aceite usado para prevenir un uso inadecuado de los mismos.

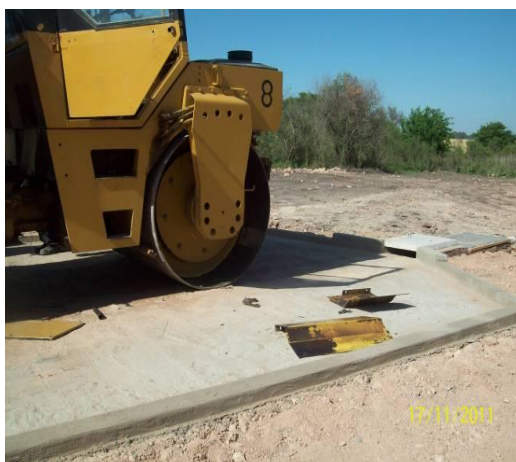
Ilustración 7: sitio para lavado de maquinaria

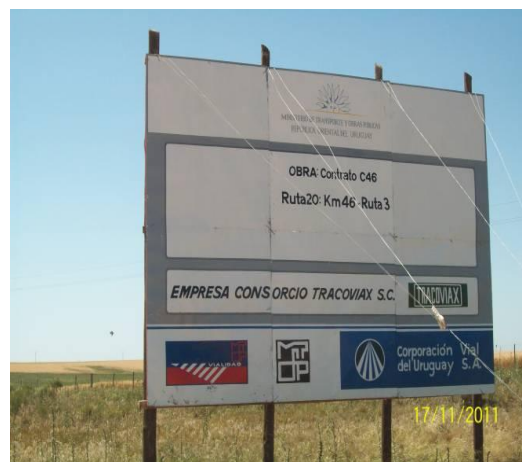
Ilustración 8: Fin de la obra progresiva 46km000

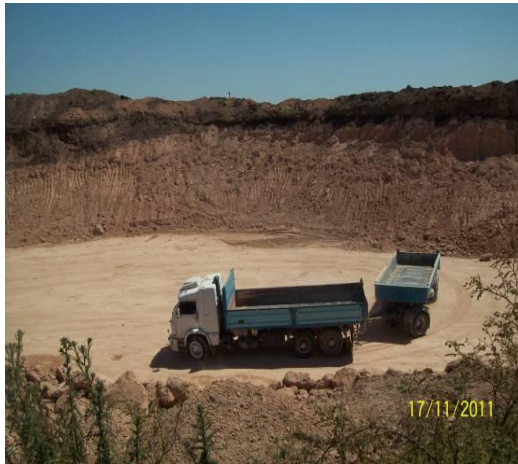
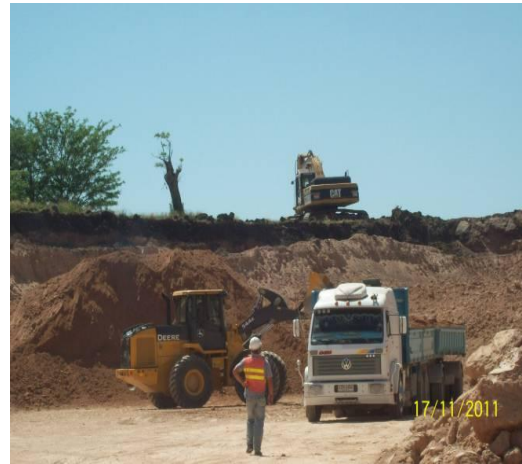
*Ilustración 9: Cantera de tosca*

*Ilustración 10: Cantera de tosca*
