INFORME DE AUDITORÍA AMBIENTAL

RE-GA-802-C45-
20111213

Informe de Auditoría Ambiental

C/45: Ruta 90: Piedras Coloradas – Ruta 25

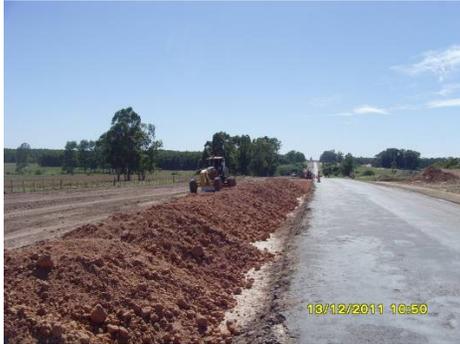
Ilustración 5: Movimiento de suelos

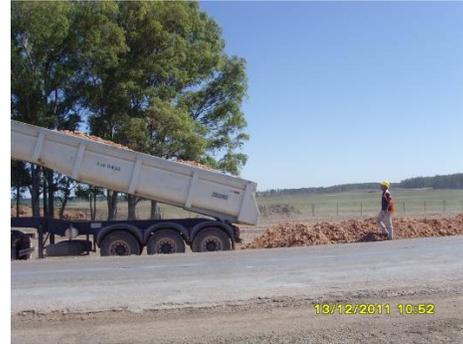
Ilustración 6: Carga de la sub-base granular

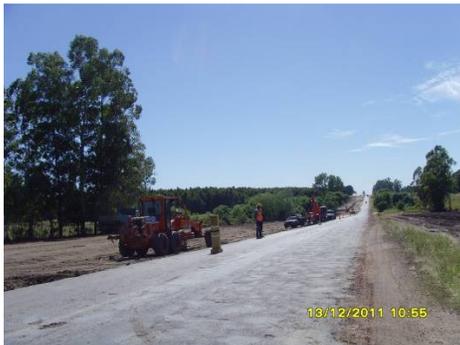
Ilustración 7: Obras de ensanche del terraplén

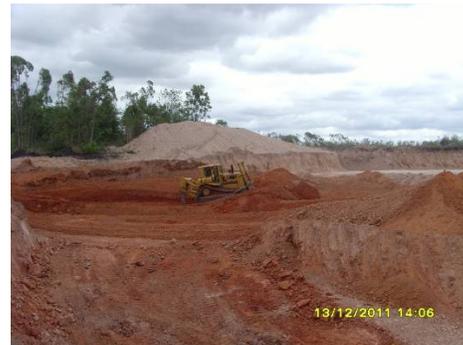
Ilustración 8: Extracción de limo en cantera

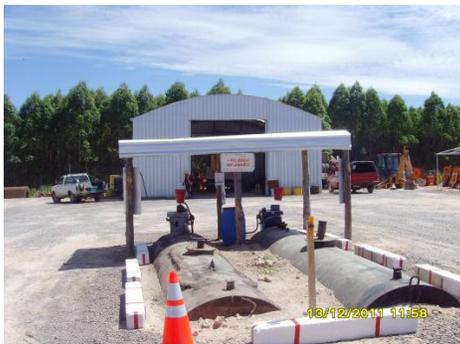
Ilustración 9: Tanques de combustible semienterrados sin dique de protección contra derrames

Se recomienda que los tanques de combustibles no sean enterrados total o parcialmente.

Se recomienda que las estructuras de contención de los depósitos de combustibles y otras sustancias peligrosas tengan una capacidad de al menos el 110 % de la capacidad de almacenamiento del mayor de los tanques presente en la zona de contención, más el volumen ocupado por los propios tanques por debajo de los muros del dique.

Que el depósito sea techado con el fin de disminuir el ingreso de aguas pluviales a la estructura de contención de derrames.

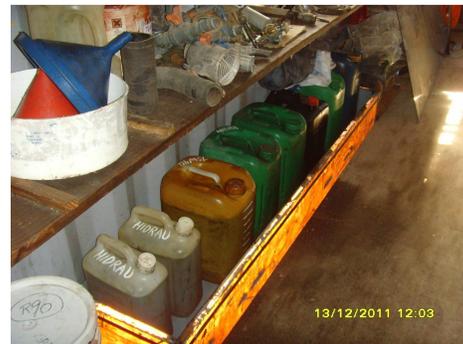
Ilustración 10: Depósito de lubricantes con protección ante derrames

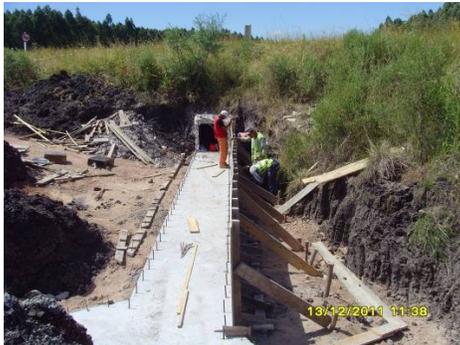
Ilustración 11: Construcción de alcantarilla

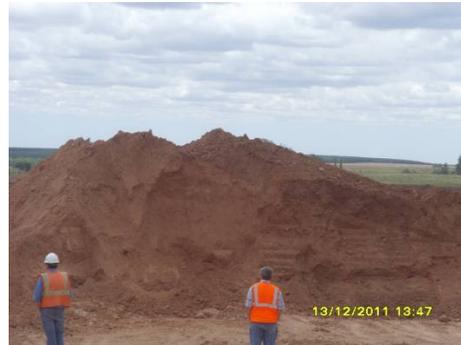
Ilustración 12: Material acumulado en cantera de limo, sin explotación al momento de la auditoría

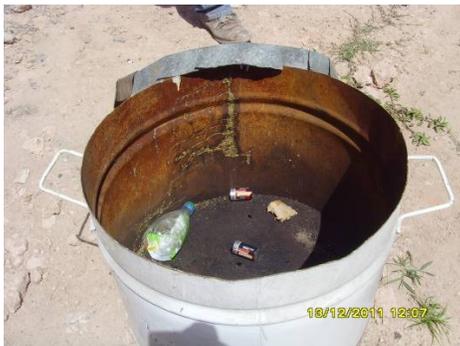
Ilustración 13: Residuos mal segregados

Se recomienda vigilar al personal y capacitarlo debidamente a los efectos de conocer el PGA de la empresa, especialmente en lo que refiere al plan de manejo de residuos.

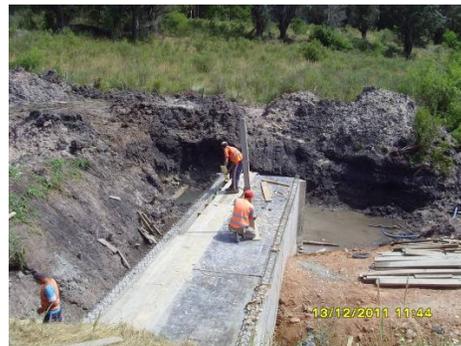
Ilustración 14: Construcción de alcantarilla

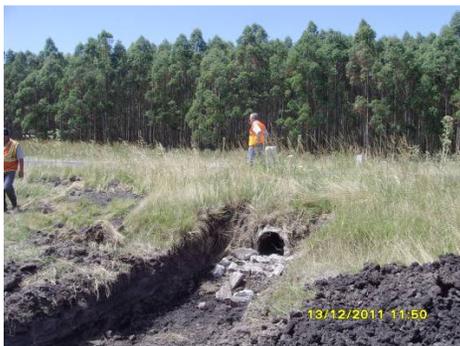
Ilustración 15: Construcción de alcantarilla

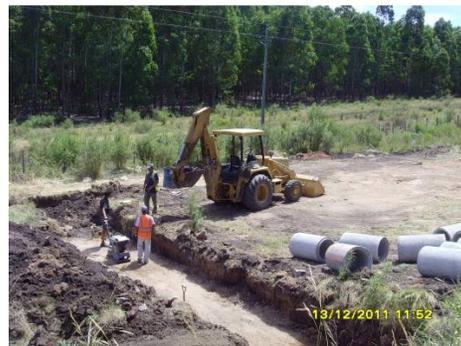
Ilustración 16: Construcción de alcantarilla
