Informe de Auditoría Ambiental

C/51: “Ruta 26 Tramos entre Km 65 – Km 162”

Fecha de visita al frente de obra, obrador, talleres, canteras y depósitos: 14/12/2011

Fecha Informe V01: 19/12/2011

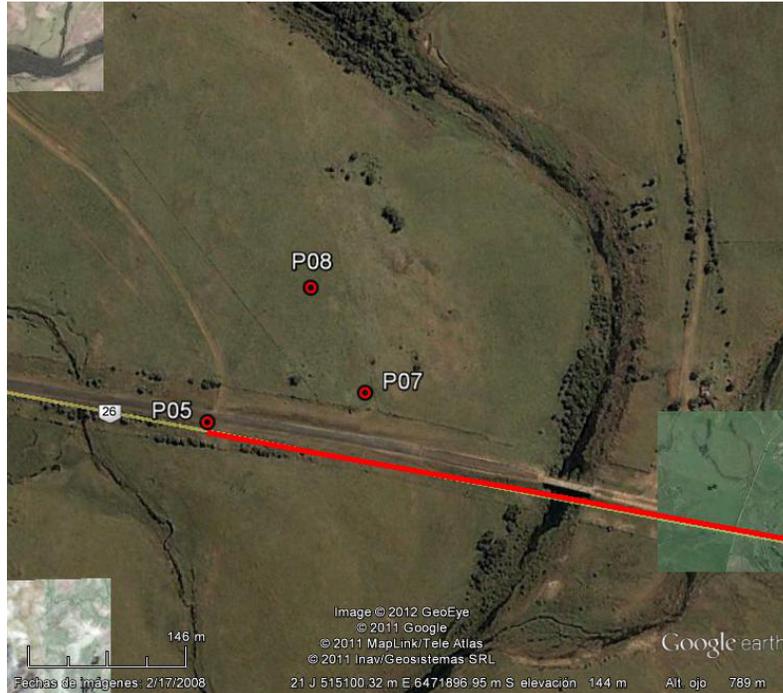
Ilustración 5: Ubicación del obrador y cantera próximo a curso de agua

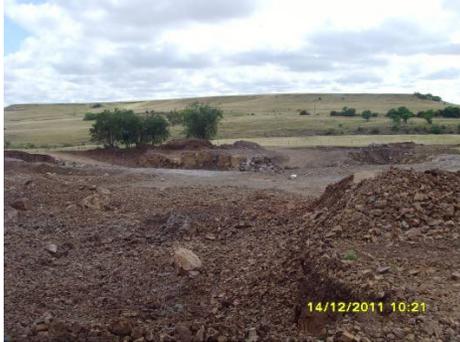
ID	Coordenadas UTM (X,Y)		Prog.	Tipo de No Conformidad	Descripción	Evidencia (Foto, documento, comunicación personal)	Aspecto Ambiental Relacionado (Código)
1	NA	NA	NA	Nº2	No se presenta evidencia de la autorización previa a la explotación de la cantera por escrito del DDO contraviniendo el punto 13.3 del Manual Ambiental de DNV y a su vez esta cantera está a menos de 500 m de un curso de agua contraviniendo el punto 9.8 del Manual Ambiental de DNV	Comunicación personal Ilustración 5 Ilustración 6	
2	NA	NA	NA	Nº2	No se presenta evidencia de la autorización de la ubicación del obrador por escrito del DDO contraviniendo el punto 10.2 del Manual Ambiental de DNV y a su vez este obrador está a menos de 500 m de un curso de agua contraviniendo el punto 9.8 del Manual Ambiental de DNV.	Comunicación personal	
3	NA	NA	NA	Nº1 Nº2	No se presenta evidencia de la Autorización Ambiental Previa – AAP de la cantera contraviniendo el Decreto 349/05, y el puntos 13.1 del Manual Ambiental de DNV, y el numeral 3, literal A del PGA de la empresa.	Comunicación personal	81

Ilustración 6: Cantera de piedra próxima a curso de agua

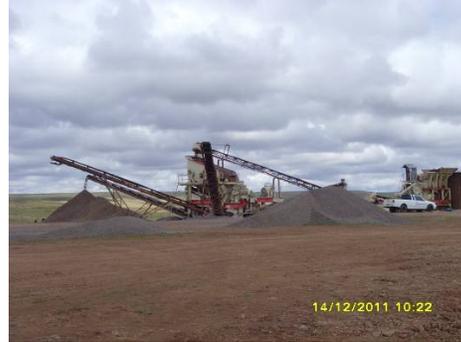
Ilustración 7: Planta de triturado

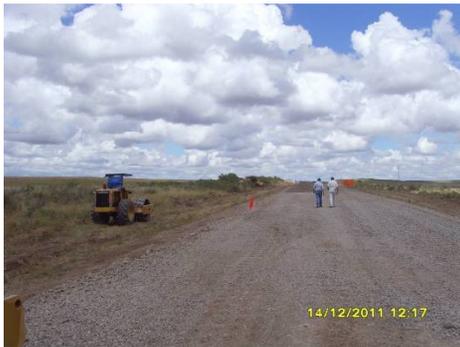
Ilustración 8: Obras en calzada entre progresivas 158K000 y 162K000

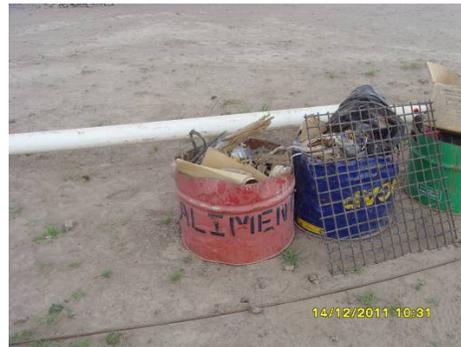
ID	Coordenadas UTM (X,Y)		Progresiva	Descripción	Evidencia (Foto, documento, comunicación personal)	Aspecto Ambiental Relacionado (Código)
1	NA	NA	NA	Se presenta el ITGA al DDO conjuntamente con la auditoría, por lo cual el mismo no ha sido autorizado, contraviniendo el punto 8.3 del Manual Ambiental de DNV.	Comunicación personal	
2	NA	NA	NA	Si bien se cumple con el requisito formal de tener un PGA, el mismo es insuficiente dado que no se contaba con los anexos que deben formar parte del mismo. A su vez en la obra no tienen un adecuado conocimiento del mismo ni un ejemplar ni una versión breve para ser comprendida por todos los operarios, contraviniendo el punto 5.3 del Manual Ambiental de DNV.	Comunicación personal	
3	515016	6471956	141K100 a (-)	Residuos mal segregados o depósitos de residuos sin el color apropiado contraviniendo el anexo del PGA (entregado en formato magnético luego de la auditoría) Instructivo: IT 7.1 04 versión 03, página 2 Clasificación de residuos y su disposición final” y el punto 10.2 del Manual Ambiental de DNV	Ilustración 9	59 60

Ilustración 9: Residuos mal segregados

Se recomienda difundir al personal el PGA y sus anexos y entrenarlo al respecto de los aspectos ambientales más significativos, específicamente los relacionados con el manejo de residuos.

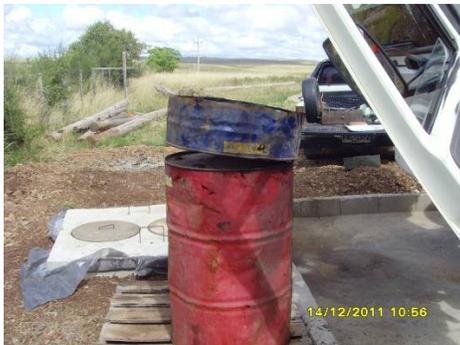
Ilustración 10: Sistema de separación de aceites y sedimentador

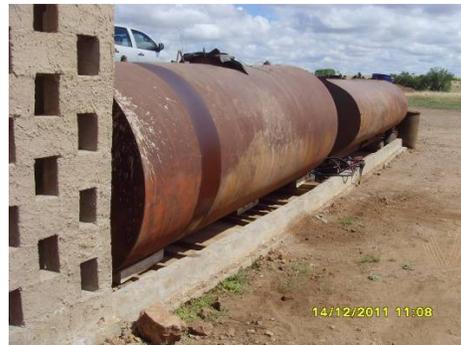
Ilustración 11: Tanques de combustible con piso impermeable y dique de contención de derrames

Se recomienda que el depósito de combustibles sea techado con el fin de disminuir el ingreso de aguas pluviales a la estructura de contención de derrames.
