## INFORME DE AUDITORÍA AMBIENTAL

RE-GA-802-C42-  
20101119

# Informe de Auditoría Ambiental

## Ruta N° 5 – Tacuarembó

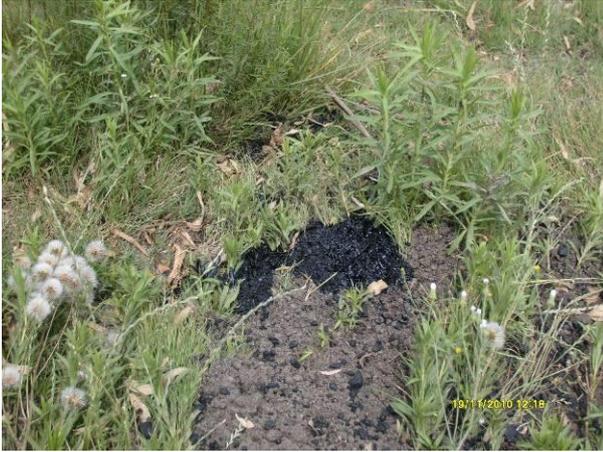
Ilustración 4 – Materiales asfálticos (residuos) al costado de la ruta antes de ser recolectados

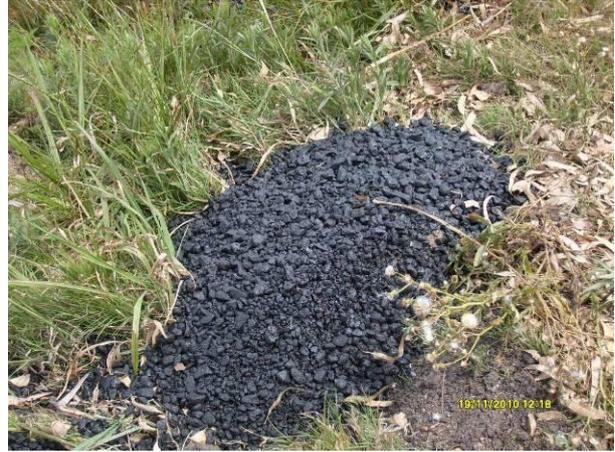
Ilustración 5 – Materiales asfálticos (residuos) al costado de la ruta antes de ser recolectados

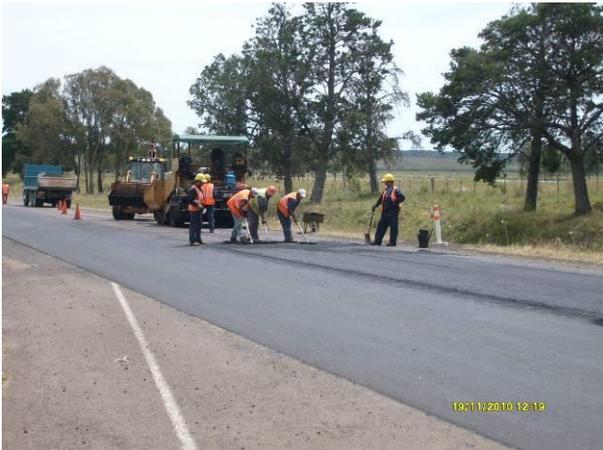
Ilustración 6 – Frente de obra

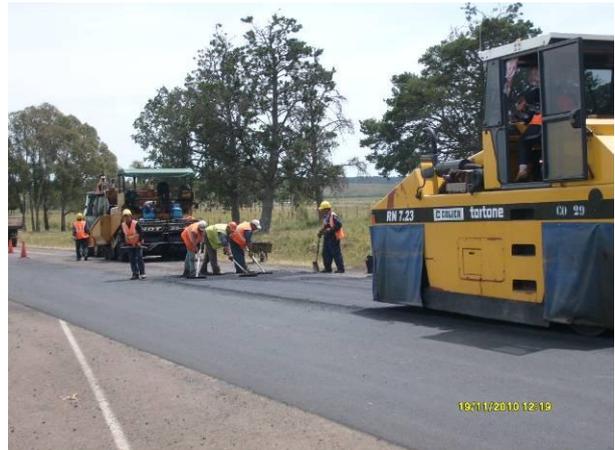
Ilustración 7 – Frente de obra

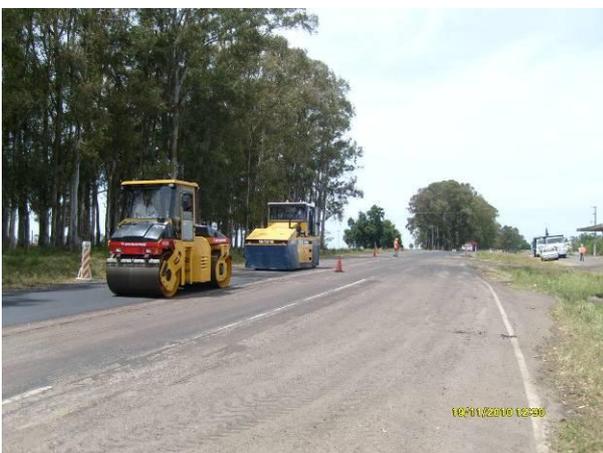
Ilustración 8 – Frente de obra

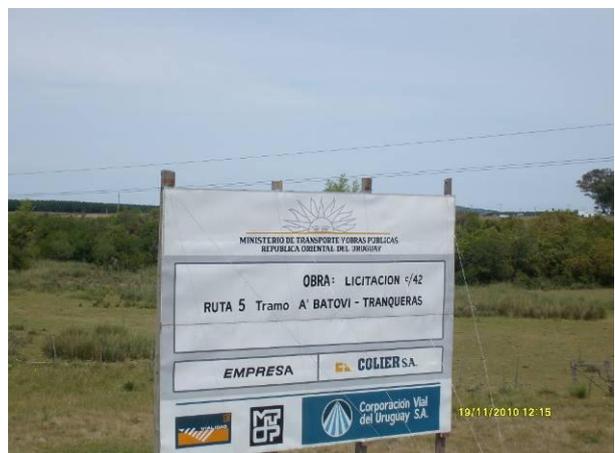
Ilustración 9 – Cartel indicador de concesión de obra
