CORPORACION VIAL DEL URUGUAY S.A.

INFORME DE AUDITORÍA AMBIENTAL

RE-GA-802-C42-
20110723

C/42: Ruta 5. Tramo: Arroyo Batoví (361K300) – Arroyo Tranqueras (379K200)

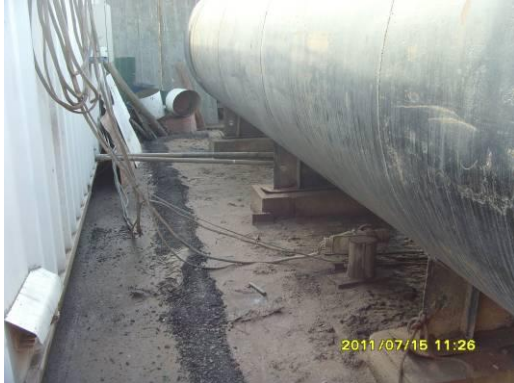
Ilustración 3 – Tanque de combustible con dique muy pequeño de contención de derrames

Mejorar los diques de contención existentes alrededor de los tanques de combustibles. Se recomienda que las estructuras de contención de los depósitos de combustibles y otras sustancias peligrosas tengan una capacidad de al menos el 110 % de la capacidad de almacenamiento del

mayor de los tanques presente en la zona de contención, más el volumen ocupado por los propios tanques por debajo de los muros del dique.

Se recomienda que el depósito sea techado con el fin de disminuir el ingreso de aguas pluviales a la estructura de contención de derrames.

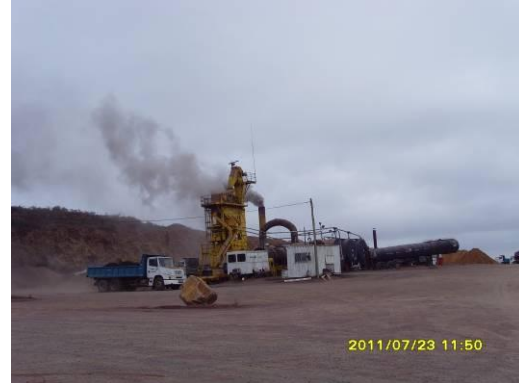
Ilustración 4 – Planta de asfalto en plena producción de mezcla asfáltica

Monitorear las emisiones a la atmósfera de la planta asfáltica.

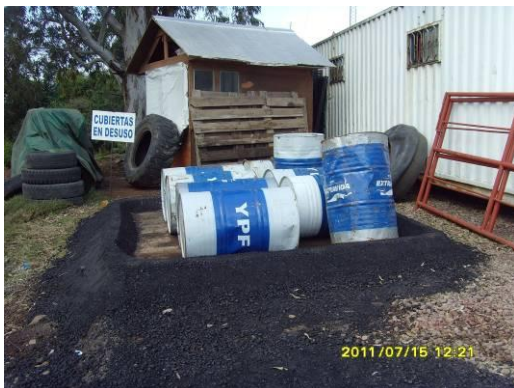
Una muestra de lo anterior es la prontitud con la que se procedió a proteger de la lluvia las cubiertas en desuso y tapar los recipientes de residuos detectados en la primera visita realizada el 15/07, como se muestra en la Ilustración 5 y Ilustración 6; y en la Ilustración 7 y Ilustración 8 respectivamente.

Ilustración 5: Sitio de aceites usados con dique y cubiertas en desuso sin protección de la lluvia

Utilizar siempre las tapas de los recipientes para recolectar los residuos y cubrir adecuadamente todas las cubiertas en desuso que se mantengan transitoriamente hasta su disposición final para evitar el posible desarrollo de vectores. Se advirtió un cambio positivo respecto a este tema luego de la primera visita de esta auditoría.

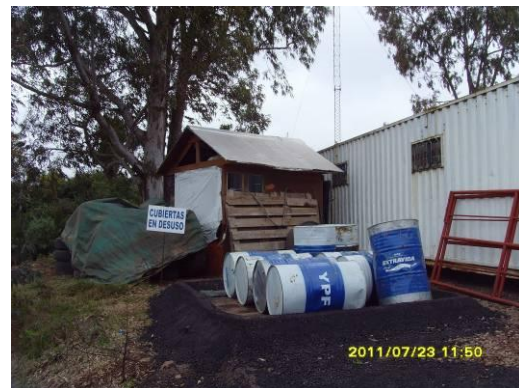
Ilustración 6: Sitio de aceites usados con dique y cubiertas en desuso con protección de la lluvia

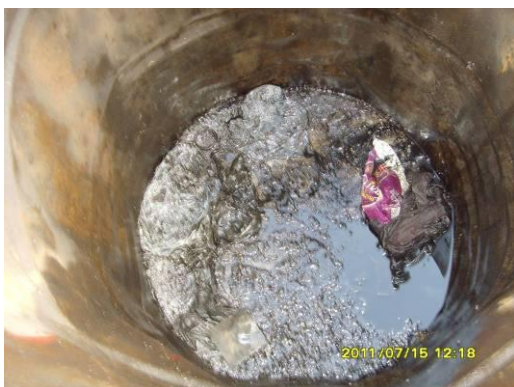
Ilustración 7: Generación de efluentes por la lluvia y por falta de tapas de los recipientes de residuos

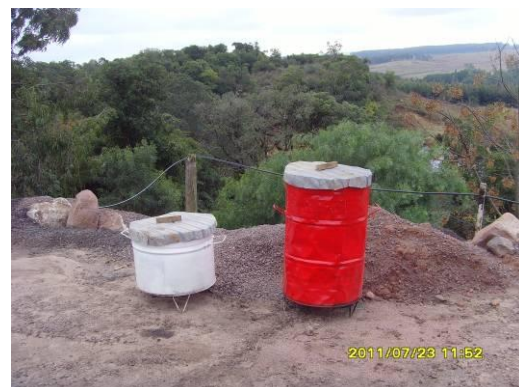
Ilustración 8: Recipientes de residuos con tapas

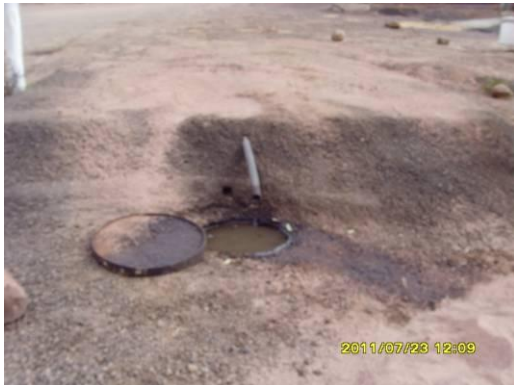
ID	Coordenadas UTM (X,Y)		Prog.	Tipo de No Conformidad	Descripción	Evidencia (Foto, documento, comunicación personal)	Aspecto Ambiental Relacionado (Código)
1	592434	6472552	NA	Nº 2	Área del obrador para limpieza de camiones y cambio de aceite sin las medidas adecuadas para evitar la contaminación del suelo y de los cuerpos de agua superficiales y/o subterráneos, contraviniendo el punto 10.2 del Manual de DNV y el punto "Medidas de Gestión" en página 3 del PGA.	Ilustración 9	63 64

Ilustración 9 – Lavadero de equipos y lugar para cambio de lubricantes sin sistema adecuado para la separación de grasas y aceite. Se observa entorno contaminado

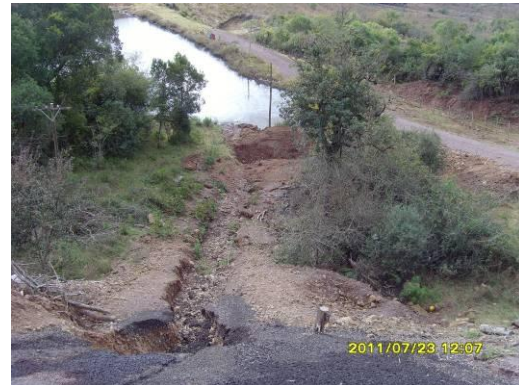
Ilustración 10 – Suelo con presencia de contaminantes y zanja donde escurre el efluente de lavado de equipos y cambio de aceites.

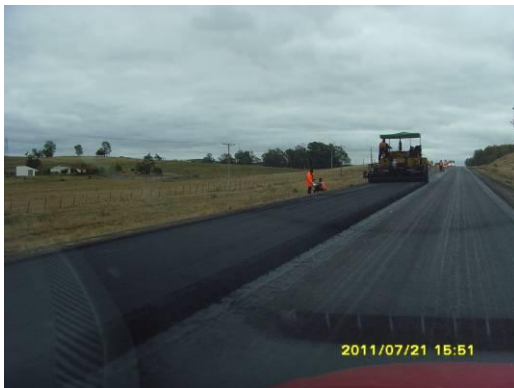
Ilustración 11: Colocando carpeta asfáltica

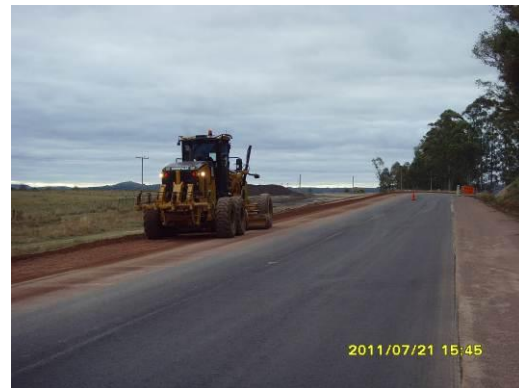
Ilustración 12: Nivelando banquetas

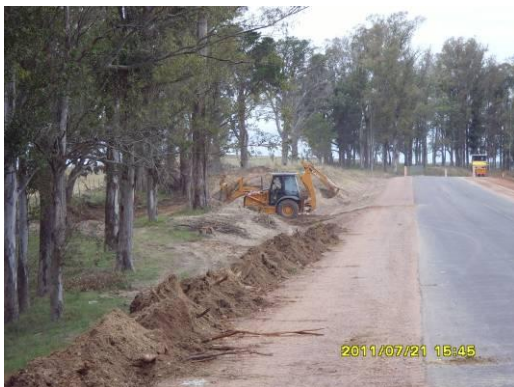
Ilustración 13: Corrigiendo drenajes en la faja

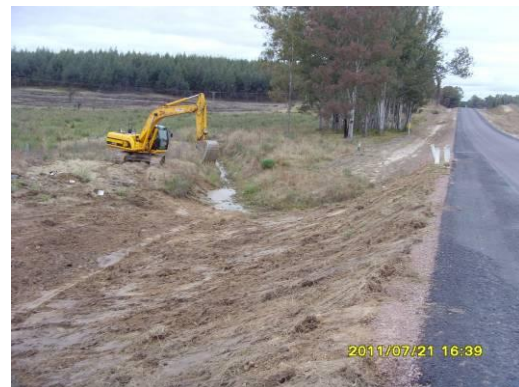
Ilustración 14: Corrigiendo el drenaje en un curso de agua
