## Informe de Auditoría Ambiental

### M/21: Mantenimiento por niveles de servicio y obras de rehabilitación en Ruta N°1 – Tramo entre By Pass Libertad (Ruta 45) y Colonia.

Fecha visita: 22/02/2012

Fecha Informe V01: 14/03/2012

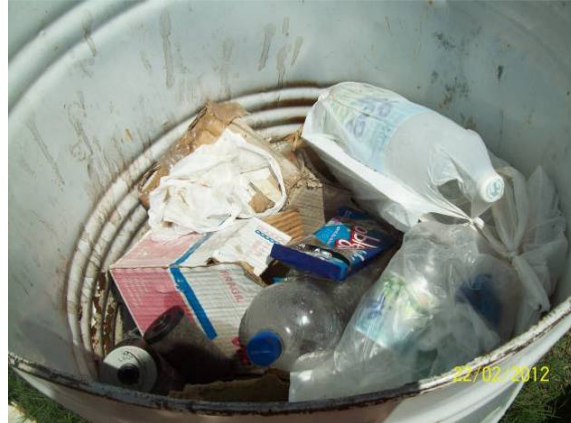
Ilustración 5: Residuos mal segregados (papel, cartón)

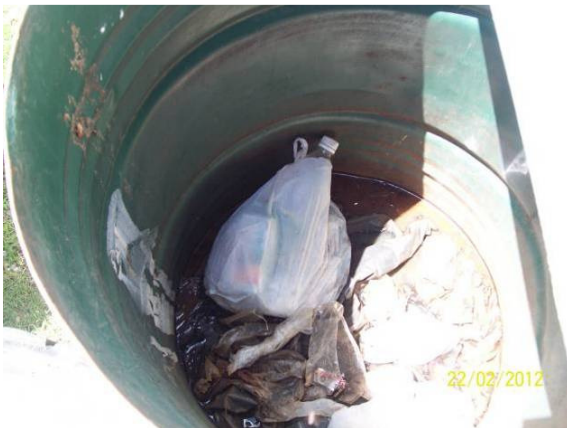
Ilustración 6: Residuos mal segregados (vidrio)

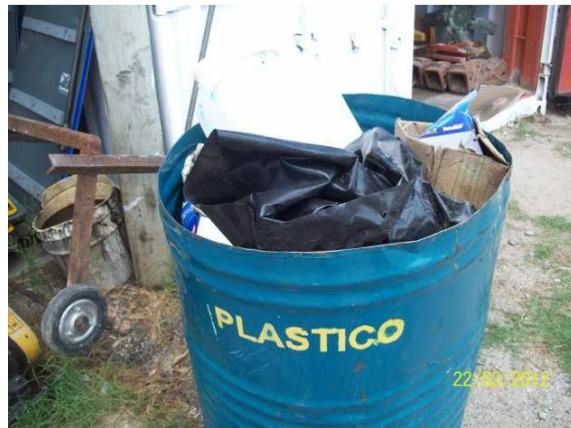
Ilustración 7: Recipiente para plástico con residuos de otro tipo

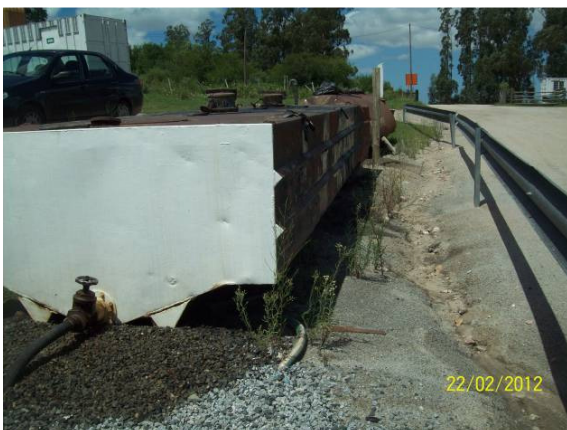
ID	Coordenadas UTM (X,Y)		Prog.	Tipo de No Conformidad	Descripción	Evidencia (Foto, documento, comunicación personal)	Aspecto Ambiental Relacionado (Código)
1	45516	6197825		Nº2	En el obrador se detectan tanques de combustible utilizados para la carga de combustible de la maquinaria y tanques de gasoil utilizados para el grupo generador sin contención de derrames, en contra de lo establecido en el punto 10.2 del Manual Ambiental de DNV.	Ilustración 8 Ilustración 11	27, 28, 43, 44
2	456516	6197825		Nº3	Se dispone de tarrinas diferentes para los residuos orgánicos, papel, cartón, vidrios, plástico, lo cual no está reflejado en el PGA (PR 09). No obstante, se observa que no se realiza esta separación y se encuentran en las tarrinas residuos diferentes a los que debe contener cada una.	Ilustración 4 Ilustración 5 Ilustración 6 Ilustración 7	59, 65
3	456516	6197825		Nº3	No se presentó evidencia de la limpieza diaria de las letrinas con hipoclorito de sodio tal cual lo establecido en el PR08.	Comunicación con el Ing. Bagnasco

Ilustración 8: Tanques de acopio de combustible sin contención

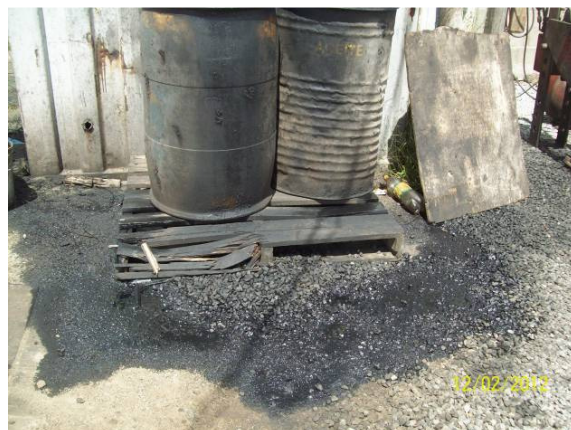
ID	Coordenadas UTM (X,Y)		Progresiva	Descripción	Evidencia (Foto, documento, comunicación personal)	Aspecto Ambiental Relacionado (Código)
1	456516	6197825		Se detecta derrame de aceites usados, en contra de lo establecido en el ítem 10.2 del Manual Ambiental de DNV.	Ilustración 9	61
2	433931	6189487	165K500	Se encuentran residuos del empaque del cemento (nylon, pallets), utilizado para generar la tosca-cemento, dispersos en la cantera de tosca, en contra de lo establecido en el PR09.	Ilustración 14	82

Ilustración 9: Derrame de aceites usados

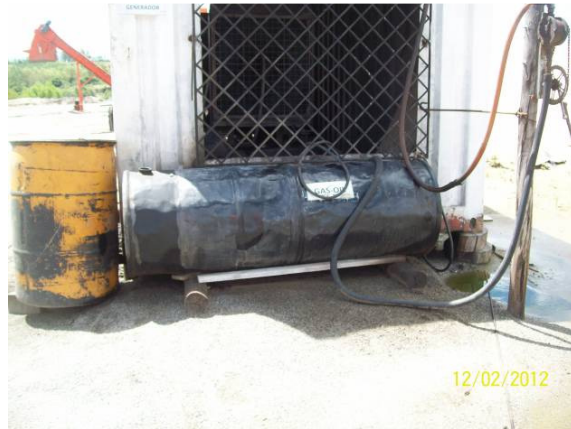
Ilustración 10: Tanques con gas oil para grupo generador sin contención

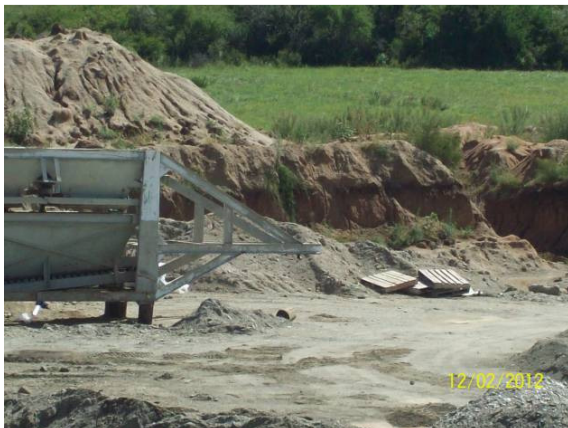
Ilustración 13: Cantera de tosca, residuos del empaque del cemento utilizado para elaborar tosca cemento.
