CORPORACION VIAL DEL URUGUAY S.A.

## INFORME DE AUDITORÍA AMBIENTAL

RE-GA-802-P27-  
20120426

#### **P/27: Nuevos puentes sobre el A° Yucutujá (37K966 y 38K240) y Sangrador (37K035 y 37K231) sobre Ruta 30 y sus accesos**

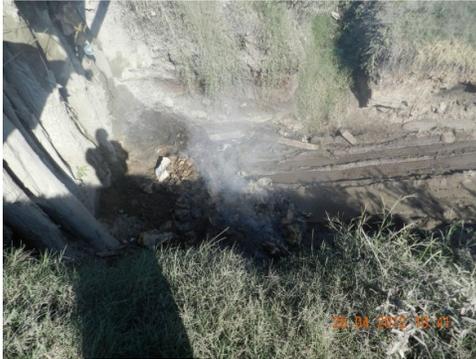
Ilustración 4: Quemando bolsas de cemento en el obrador

Se recomienda que no se quemen los residuos en el obrador, ubicado muy próximo al monte nativo, en la práctica habitual de las obras que eliminan las bolsas de cemento vacías.

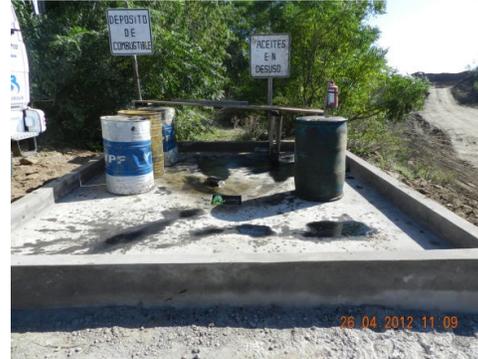
Ilustración 5: Depósito de combustibles y aceites usados con piso impermeable y dique de contención

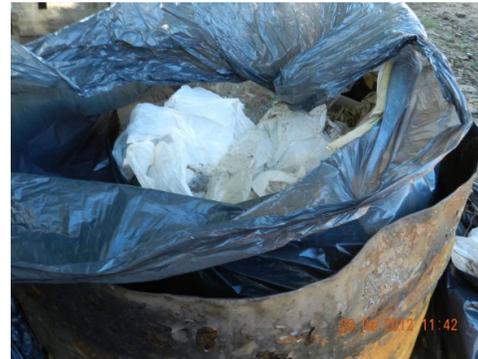
ID	Coordenadas UTM (X,Y)		Progresiva	Descripción	Evidencia (Foto, documento, comunicación personal)	Aspecto Ambiental Relacionado (Código)
1	NA	NA	NA	No se presenta evidencia del ITGA contraviniendo el punto 8.3 del Manual Ambiental de DNV.	Comunicación personal	
2	471680	6632797	38K300 a (-)	Residuos segregados inadecuadamente o depósitos de residuos sin la identificación apropiada (por color) contraviniendo el punto 2.2.1.3 del PGA y el punto 10.2 del Manual Ambiental de DNV.	Ilustración 7	59 60

Ilustración 7: Residuos mal segregados

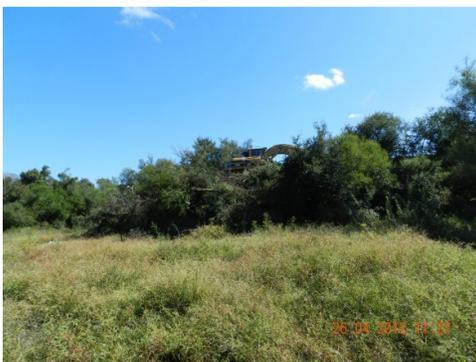
Ilustración 8: Ampliación de cantera con eliminación de monte nativo

Se recomienda extremar los cuidados al monte nativo evitando su destrucción o alteración así como las posibles afectaciones del ecosistema asociado. Se recomiendan desarrollar medidas para prevenir la afectación del monte nativo en la ampliación y construcción de drenajes de la cantera de balasto en terreno.

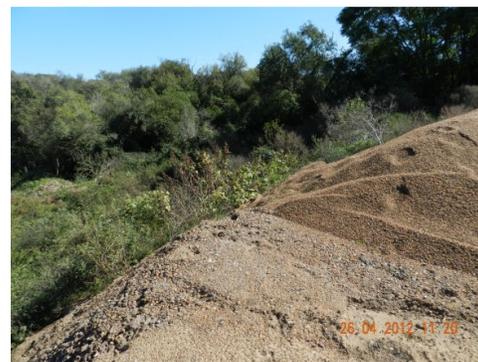
Ilustración 9: Áridos que están siendo arrastrados hacia abajo

Se recomienda ubicar los depósitos de áridos en lugares que al momento de manipularlos no avancen sobre el terreno debido a la pendiente.

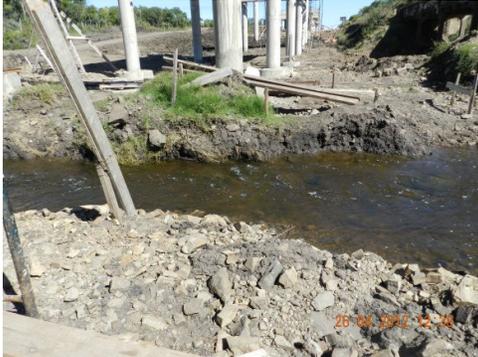
Ilustración 10: Curso de A° Yucutujá entre las ataguías

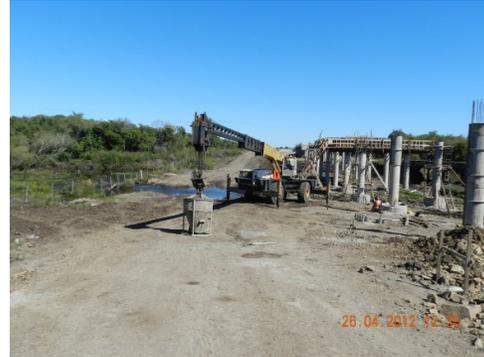
Ilustración 11: Frente de obra en el puente del A° Yucutujá

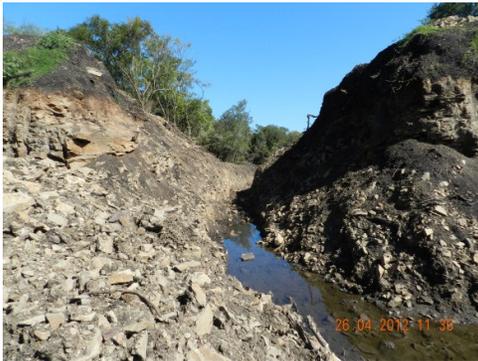
Ilustración 12: Drenaje de la cantera hacia el A° Yucutujá

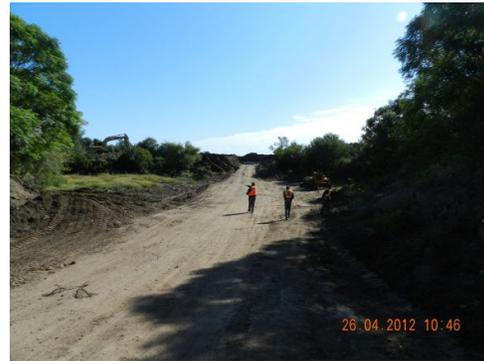
Ilustración 13: Nuevo acceso directo desde el obrador a la cantera

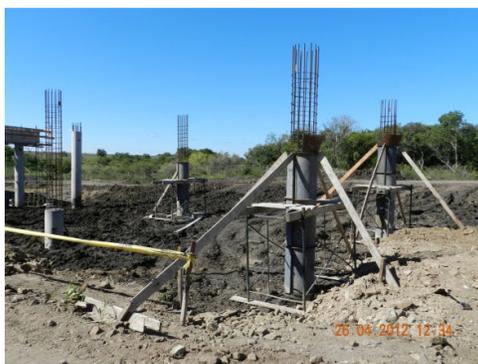
Ilustración 14: Construcción de encofrados de los pilares del puente del A° Yucutujá

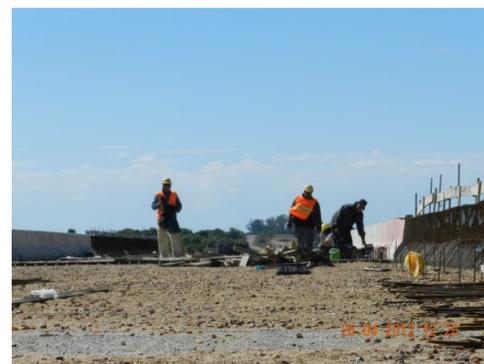
Ilustración 15: Construcción de barandas del puente sobre sangrador
