## INFORME DE AUDITORÍA AMBIENTAL

RE-GA-802-C49-  
20120524

# Informe de Auditoría Ambiental

## C49: Ruta 10 – Ampliación Rambla Canelones.

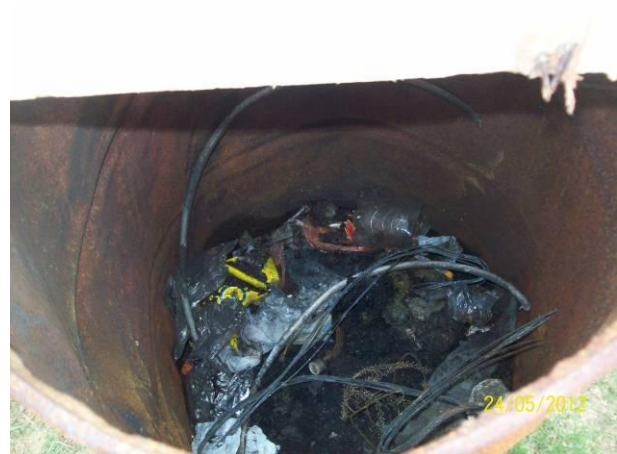
Ilustración 7 – recipiente sin identificar con residuos

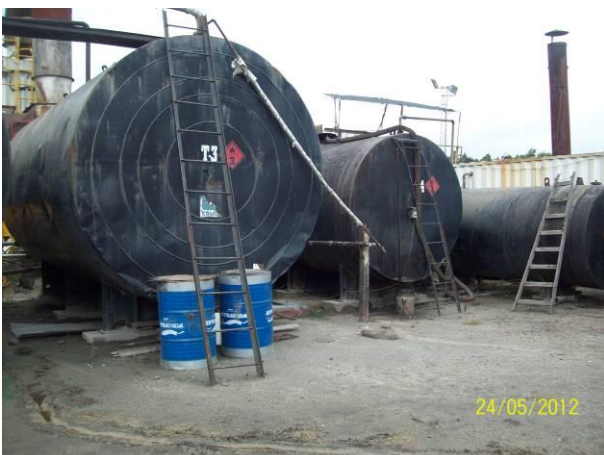
Ilustración 8 – tanques de la planta asfáltica sin contención

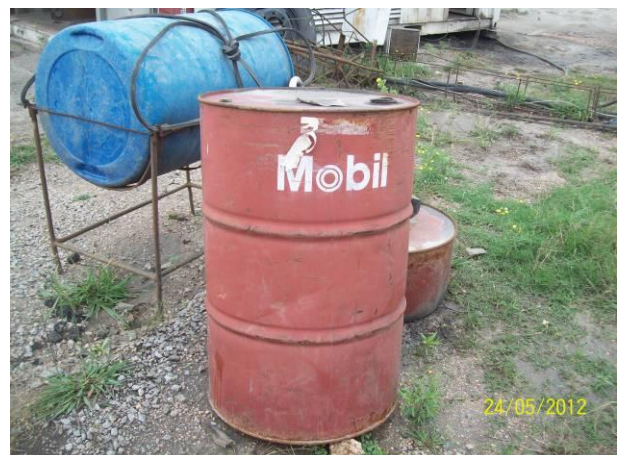
ID	Coordenadas UTM (X,Y)		Progresiva	Descripción	Evidencia (Foto, documento, comunicación personal)	Aspecto Ambiental Relacionado (Código)
1	585270	6148494	-	Se detecta una batería en desuso sin identificar sobre el terreno, sin contención, en contra de lo establecido en el ítem 10.2 del Manual Ambiental de DNV.	Ilustración 13	65
2	585270	6148494	-	Se encuentran recipientes para residuos sin identificar: tanque para residuos domésticos y para aceites usados, y no se encuentran recipientes para restos de trapos con aceites usados y los residuos de asfaltos, en contra de lo establecido en el PGA.	Ilustración 9 Ilustración 11 Ilustración 12	59, 61, 65

Ilustración 9 – tanque con aceites usados sin identificar

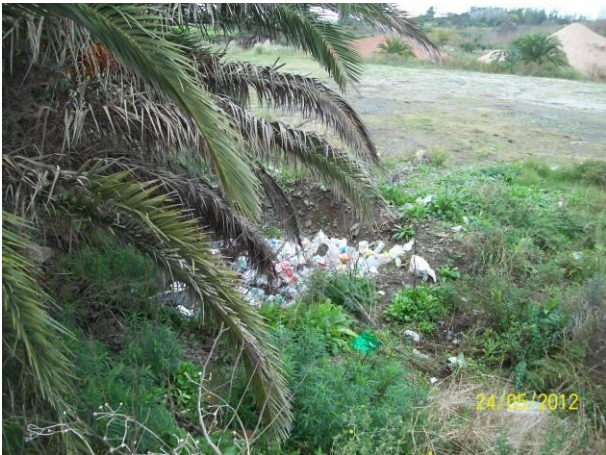
ID	Coordenadas UTM (X,Y)		Prog.	Tipo de No Conformidad	Descripción	Evidencia (Foto, documento, comunicación personal)	Aspecto Ambiental Relacionado (Código)
1	585270	6148494	-	Nº2	En el obrador Siete Cerros, los tanques de la planta asfáltica, los tanques con aceite usado, y los bidones con aceite nuevo no tienen contención de derrames, en contra de lo establecido en el punto 10.2 del Manual Ambiental de DNV.	Ilustración 8 Ilustración 9 Ilustración 12	47, 61
2	585270	6148494	-	Nº2	En el obrador Siete Cerros se encuentran residuos domésticos dispuestos en el terreno, en contra de lo establecido en el punto 10.2 del Manual Ambiental de DNV.	Ilustración 10	59

Ilustración 10 – residuos en el obrador ubicado en Cno. Siete Cerros

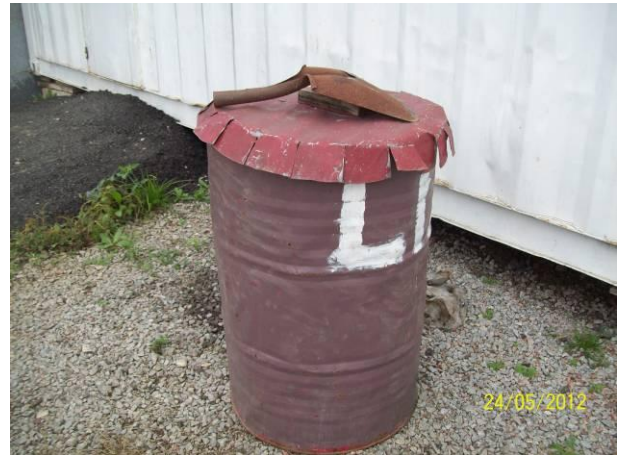
Ilustración 11 – tanque para residuos domésticos sin identificar

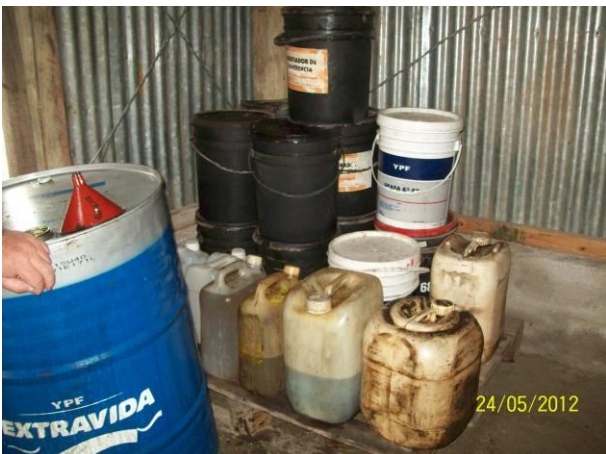
Ilustración 12 – recipientes con aceites sin identificar y sin contención

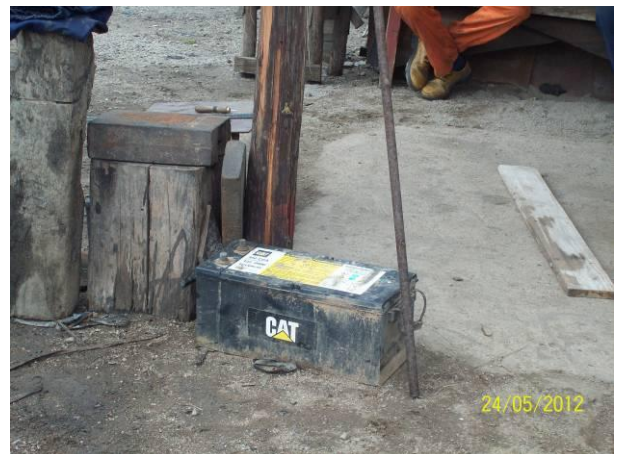
Ilustración 13 – Batería en desuso sobre el terreno
