INFORME DE AUDITORÍA AMBIENTAL

RE-GA-802-I10-
20120717

I/10: "Iluminación de Ruta 1, Empalmes: Punta de Valdez, Pasaje por Pueblo La Boyada y Camino La Totorá"

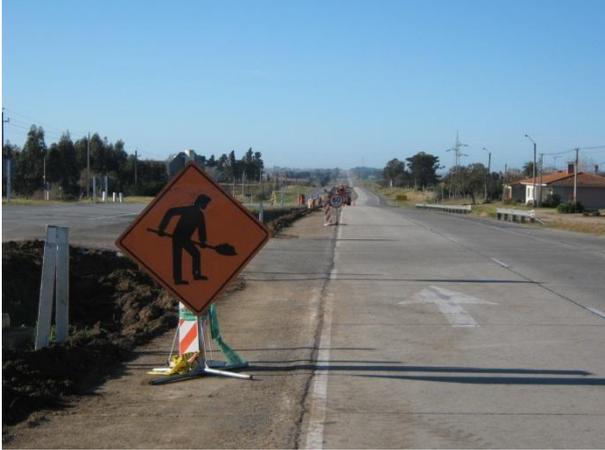
Ilustración 3: Señalización de frente de obra

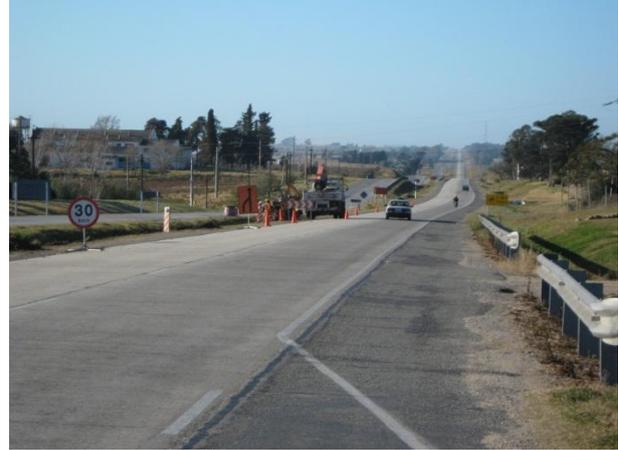
Ilustración 4: Señalización de frente de obra

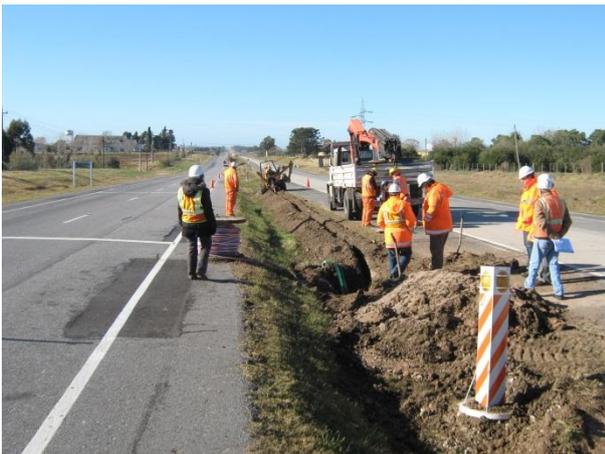
Al momento de la auditoría se estaba trabajando en Pueblo La Boyada en el cableado utilizado máquina zanjadora por el cantero central en la progresiva 94K100. Se verificó que en las tareas realizadas días anteriores se taparon las zanjas de manera de evitar la generación de accidentes.

Ilustración 5: Frente de Obra en Pueblo La Boyada

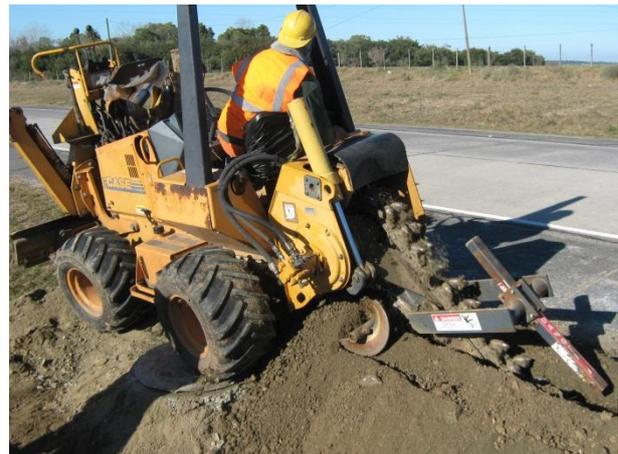
Ilustración 6: Máquina zanjadora

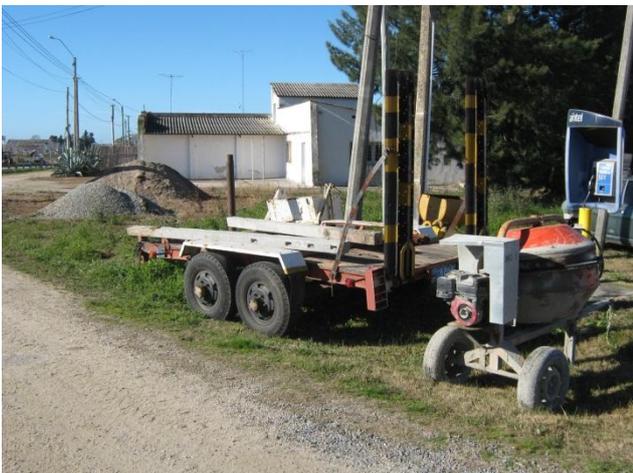
Ilustración 7: Acopio de materiales en Campamento

Señalización de los recipientes de residuos y del material acumulado.

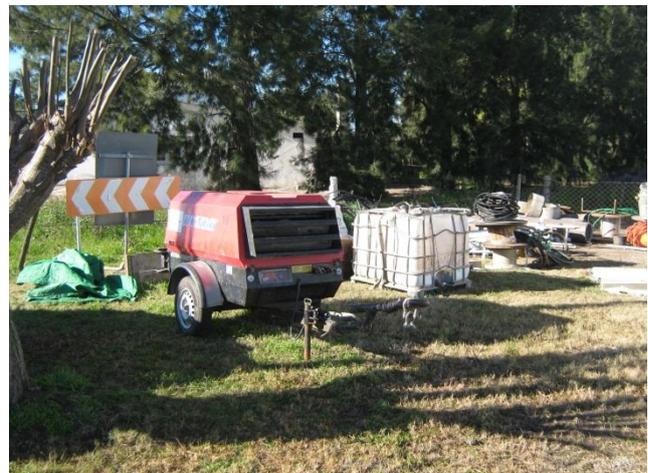
Ilustración 8: Acopio de materiales en Campamento
