CORPORACION VIAL DEL URUGUAY S.A.

INFORME DE AUDITORÍA AMBIENTAL

Informe de Auditoría Ambiental

C/45: Ruta 90: Piedras Coloradas – Ruta 25

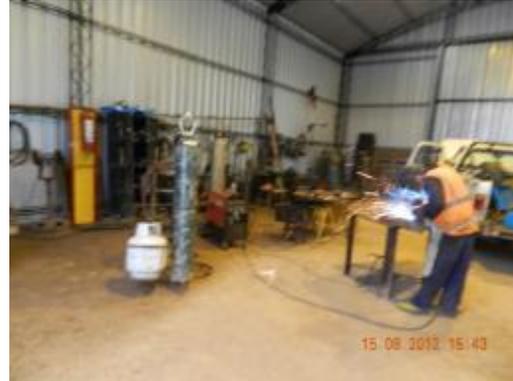
Ilustración 4: Taller con personal soldando

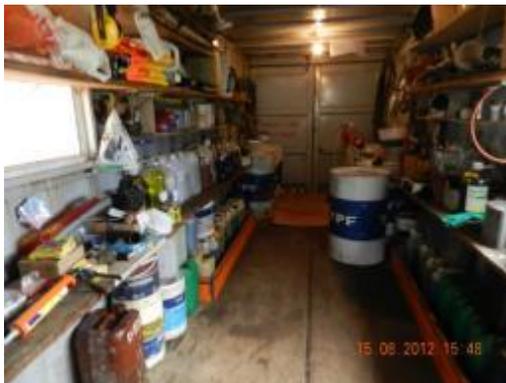
Ilustración 5: Depósito de lubricantes nuevos

Se recomienda que no se dejen temporalmente los tanques con lubricantes nuevos sobre el suelo y sin diques de protección antes de guardarlos en lugar adecuado.

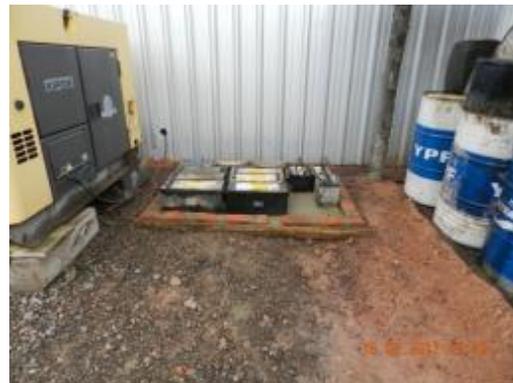
Ilustración 6: Lugar de depósito de baterías usadas

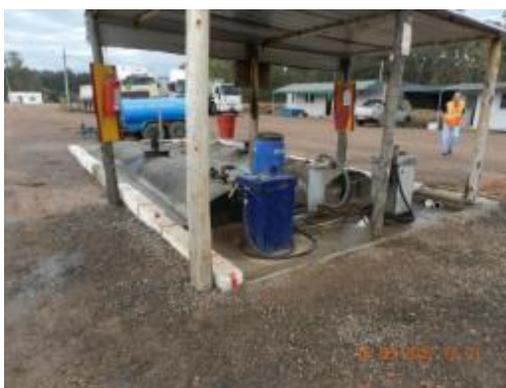
ID	Coordenadas UTM (X,Y)		Progresiva	Descripción	Evidencia (Foto, documento, comunicación personal)	Aspecto Ambiental Relacionado (Código)
1	457018	6416812	63K000 a (-)	Tanques de combustible parcialmente enterrados, con diques de protección contra derrames pero con salida hacia el terreno.	Ilustración 7	61 62 63 64
2	442703	6417759	NA	Extracción de material de cantera por sobre lo autorizado aunque está en trámite la ampliación	Comunicación personal

Ilustración 7: Tanques de combustible semienterrados con dique de protección contra derrames

Se recomienda que los tanques de combustibles no sean enterrados total o parcialmente.

Se recomienda que las estructuras de contención de los depósitos de combustibles y otras sustancias peligrosas tengan una capacidad de al menos el 110 % de la capacidad de almacenamiento del mayor de los tanques presente en la zona de contención, más el volumen ocupado por los propios tanques por debajo de los muros del dique, y que el depósito sea techado con el fin de disminuir el ingreso de aguas pluviales a la estructura de contención de derrames.

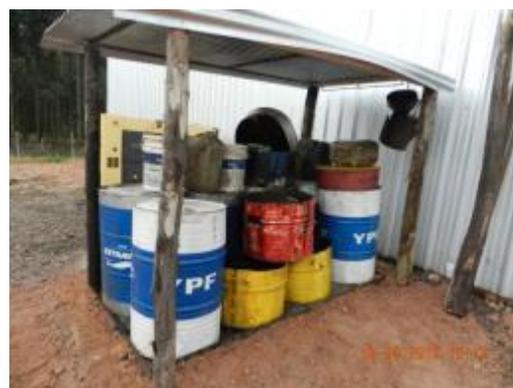
Ilustración 8: Depósito de lubricantes usados con protección ante derrames y techo
