INFORME DE AUDITORÍA AMBIENTAL

RE-GA-802-C48-
20120822

C/48: Desvío de tránsito pesado de la ciudad de Dolores

Fecha de visita a las obras, obrador,
talleres, cantera y depósitos: 22/08/2012

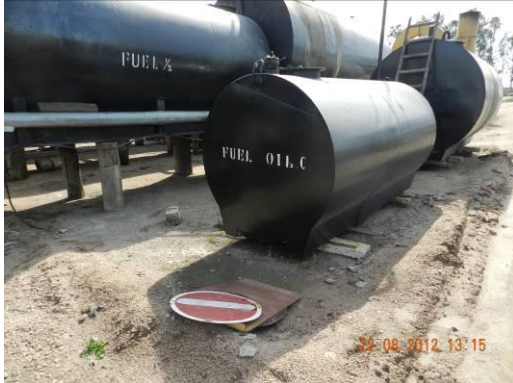
ID	Coordenadas UTM (X,Y)		Progresiva	Descripción	Evidencia (Foto, documento, comunicación personal)	Aspecto Ambiental Relacionado (Código)
1	391048	6293251	Obrador en progresiva 326K a (+) de la ruta 21	La evidencia presentada de la autorización de la ubicación del obrador por escrito del DDO no es una autorización explícita (solicitud de la empresa con firma al pie del DDO). Hubo una NC en la auditoría anterior por falta de evidencia.	Documento enviado por correo electrónico.	
2	391048	6293251	Obrador en progresiva 326K a (+) de la ruta 21	Los diques de contención de derrames de los tanques de combustible de la planta de asfalto fueron hechos con tierra y se encuentran en mal estado luego de las lluvias.	Ilustración 4	61 62 63 64

Ilustración 4: Diques de contención hechos de tierra en mal estado luego de lluvias copiosas

Se recomienda que las estructuras de contención de los depósitos de combustibles y otras sustancias peligrosas tengan una capacidad de al menos el 110 % de la capacidad de almacenamiento del mayor de los tanques presente en la zona de contención, más el volumen ocupado por los propios tanques por debajo de los muros del dique, y que los depósitos sean techados con el fin de disminuir el ingreso de aguas pluviales a la estructura de contención de derrames.

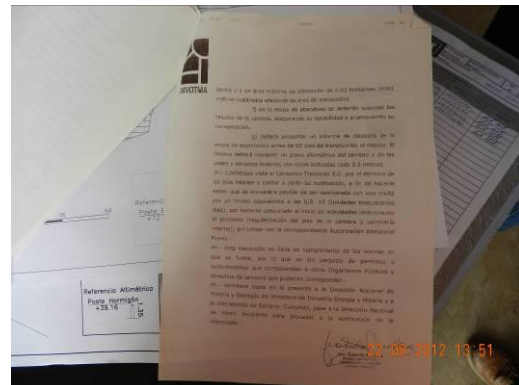
ID	Coordenadas UTM (X,Y)		Prog.	Tipo de No Conformidad	Descripción	Evidencia (Foto, documento, comunicación personal)	Aspecto Ambiental Relacionado (Código)
1	380942	6282647	Progresiva 311K a (+) de la ruta 21	Nº1	No se ha cumplido con lo exigido en la AAP de la cantera de limo con respecto a su literal "f" que exige suavizar los taludes de la cantera y promover su revegetación.	Ilustración 7 Ilustración 8

Ilustración 7: Parte de la AAP de cantera de limo

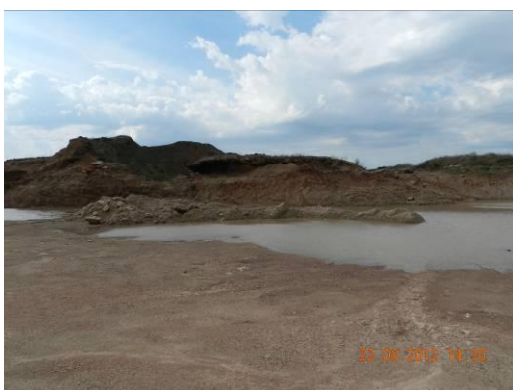
Ilustración 8: Cantera de limo sin taludes suavizados ni con revegetación
