CORPORACION VIAL DEL URUGUAY S.A.

INFORME DE AUDITORÍA AMBIENTAL

RE-GA-802-M34-
20120802

M34: Mantenimiento por niveles de servicio y obras de rehabilitación en Ruta 8. Tramo: 122K100 – 291K600.

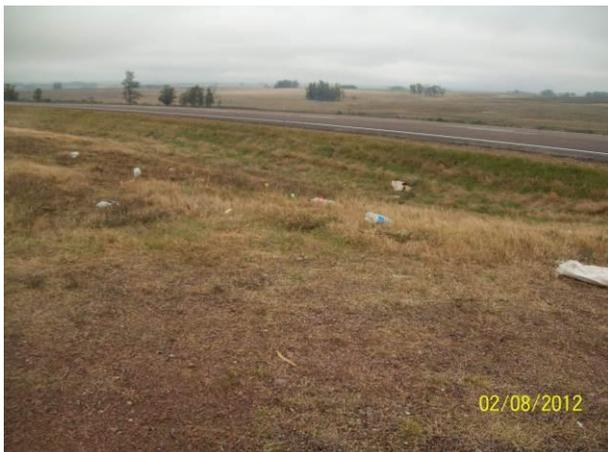
ID	Coordenadas UTM (X,Y)		Prog.	Tipo de No Conformidad	Descripción	Evidencia (Foto, documento, comunicación personal)	Aspecto Ambiental Relacionado (Código)
1	728711	6292167	252K800	Nº2	Desechos en faja pública en la progresiva 252K800 a (+), ruta 8, contraviniendo lo establecido en el punto 12.1 del Manual Ambiental de DNV.	Ilustración 5 Ilustración 6	87

Ilustración 5 – residuos en faja pública

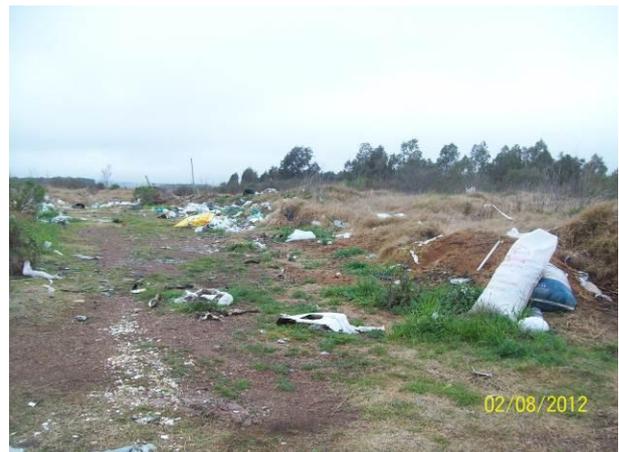
Ilustración 6 – residuos en propiedad privada junto a la faja pública

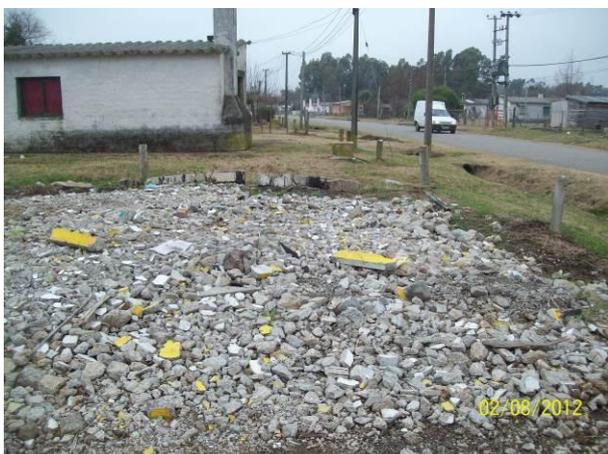
ID	Coordenadas UTM (X,Y)		Progresiva	Descripción	Evidencia (Foto, documento, comunicación personal)	Aspecto Ambiental Relacionado (Código)
1	690364	6215037	-	Se encuentra pozo negro sin rellenar en el predio utilizado como obrador, en contra de lo establecido en el PRA. Fue solicitado por el propietario según carta del mismo.	Ilustración 10	87 88
2	690364	6215037	-	Se mantiene azud que se utilizó para contención de derrames y acopio de gravilla, en el predio utilizado como obrador, en contra de lo establecido en el punto 10.4 del Manual Ambiental de DNV. (Fue solicitado por el propietario según carta del mismo).	Ilustración 11 Ilustración 12	87 88
3	705912	6231367	-	Se encuentran restos de materiales en el predio utilizado como depósito, en contra de lo establecido en el punto 10.4 del Manual Ambiental de DNV. (El propietario aceptó las condiciones en que fue entregado).	Ilustración 7 Ilustración 8	87

Ilustración 7 – predio utilizado como depósito en Mariscal

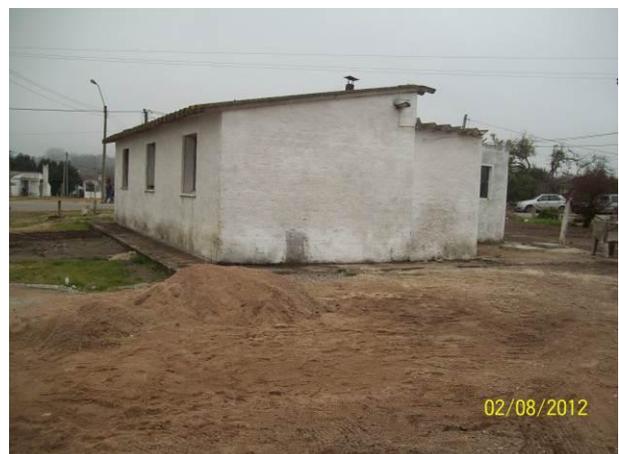
Ilustración 8 – predio utilizado como depósito en Mariscal

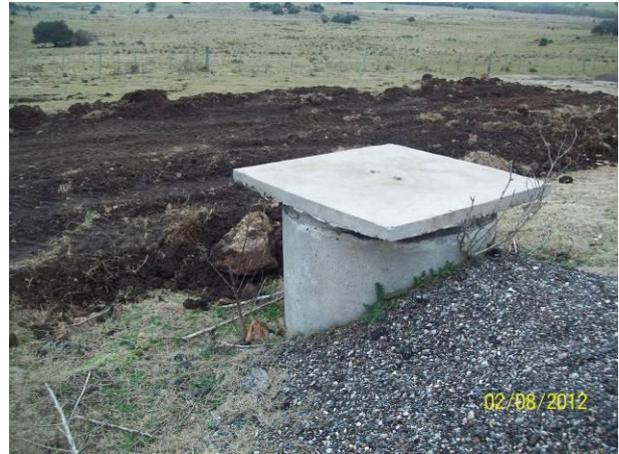
Ilustración 102 – pozo negro (obrador)

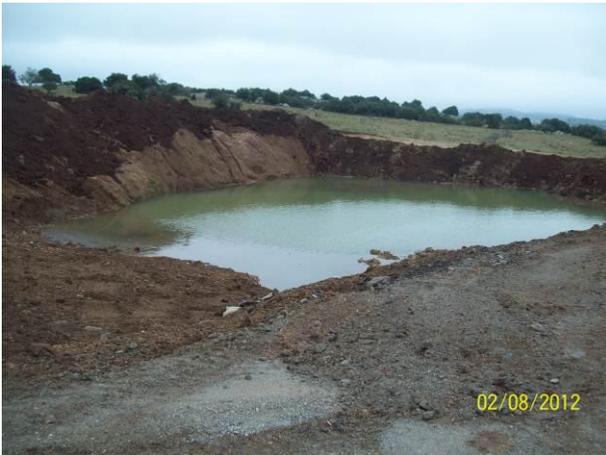
Ilustración 11 – azud utilizado para contención de derrames (obrador)

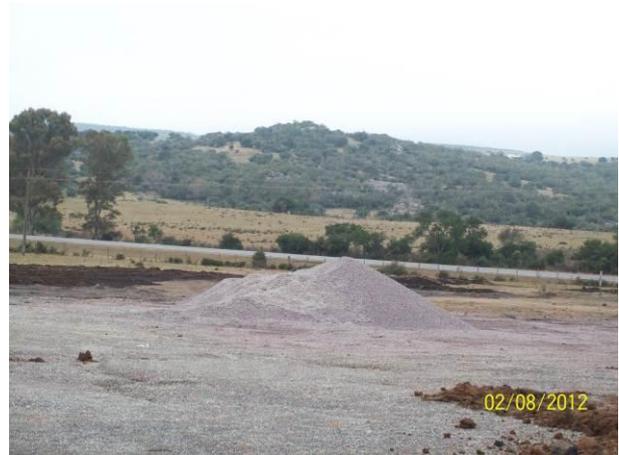
Ilustración 123 – acopios de gravilla (obrador)
