Informe de Gestión Ambiental año 2009

CANAL CAÑADA EL DRAGÓN – TRAMO MELILLA RUTA 5

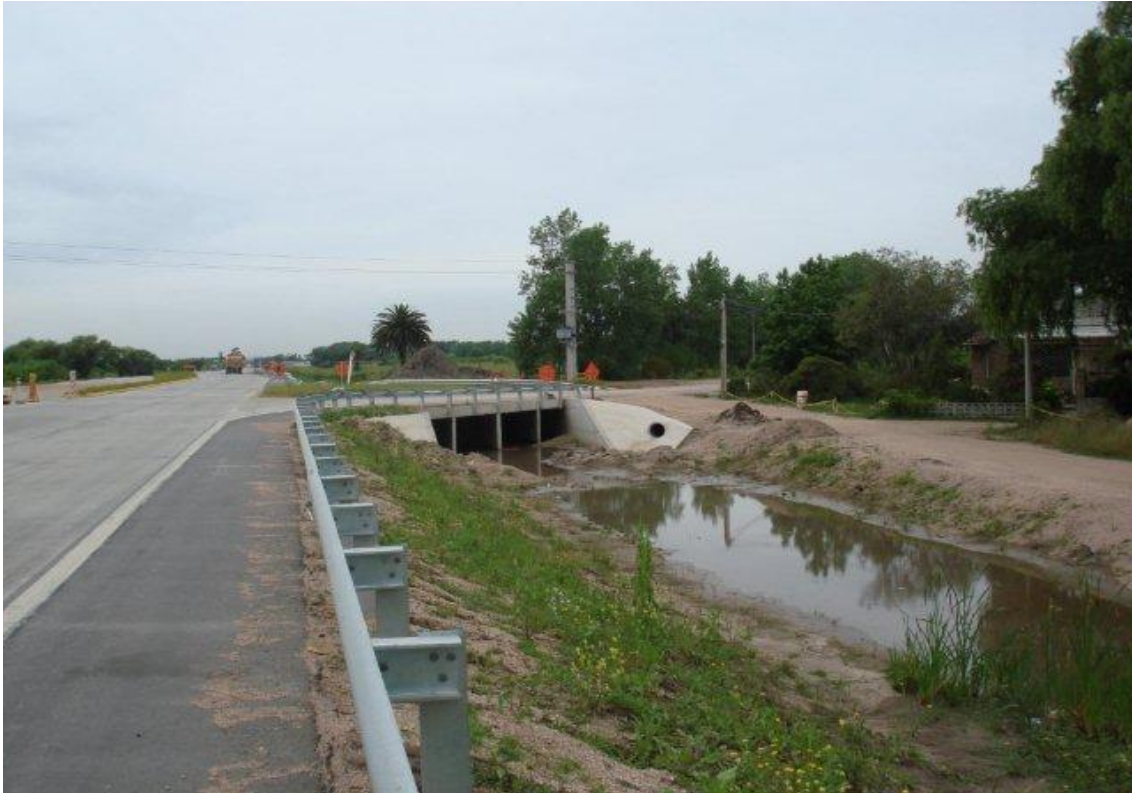
BOCA SALIDA ALCANTARILLA DE CRUCE DE CANAL CAÑADA EL DRAGÓN Y CAMINO MELILLA. REVESTIMIENTOS EN HORMIGÓN TERMINADOS. FALTA LIMPIEZA DE CAUCE A LA SALIDA.

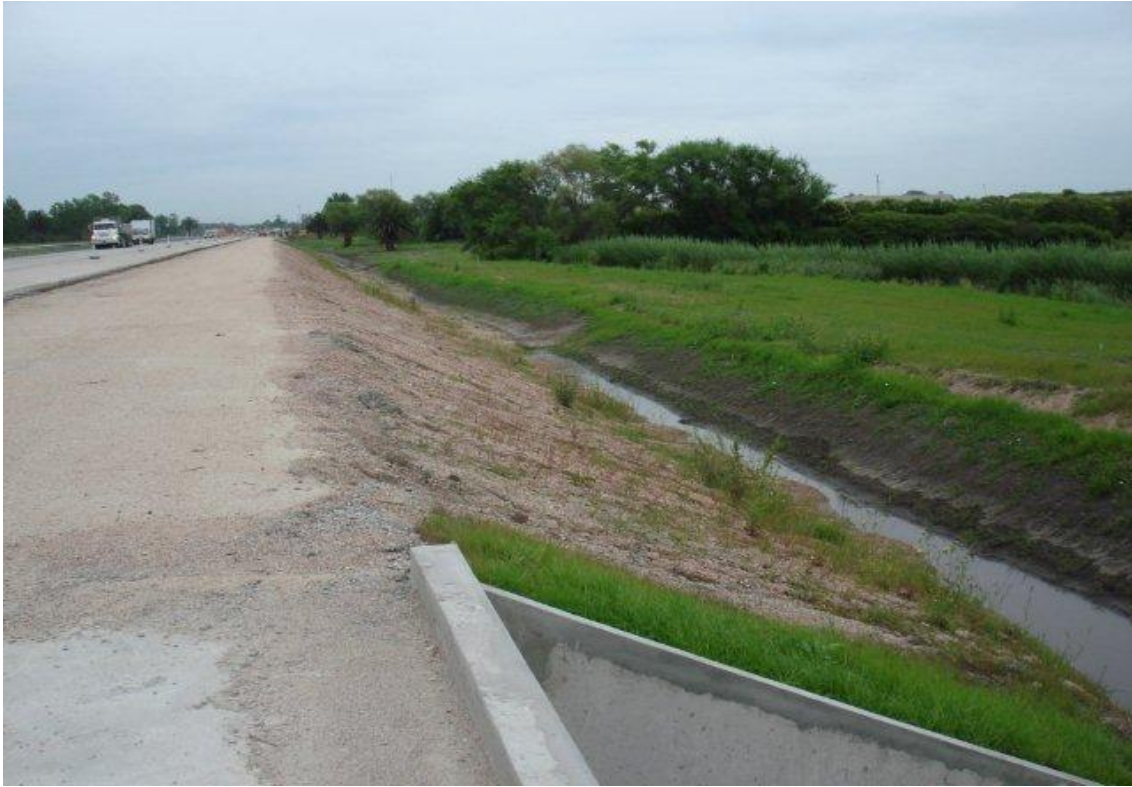
TRAMO PASA VACA - MELILLA LADO A (-) CANAL Y FAJA EMPASTADA – FALTA REVESTIMIENTO VEGETAL DE TALUD

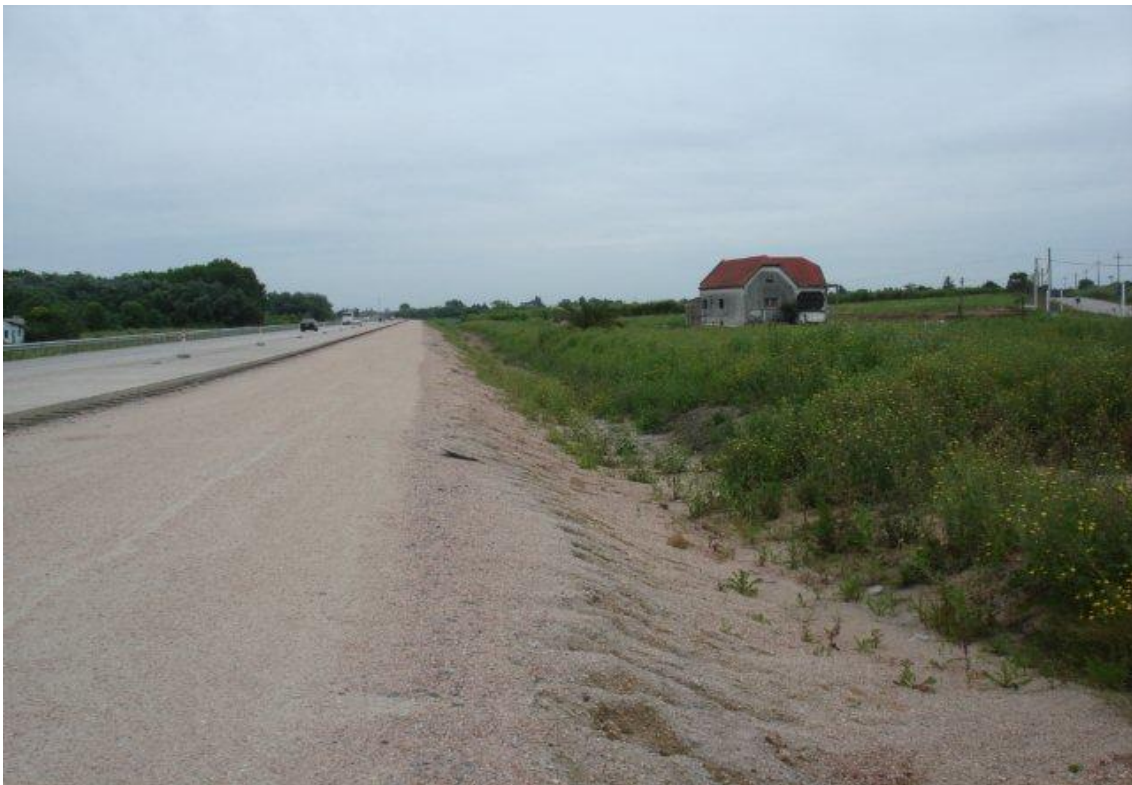
CUNETA/CANAL CAÑADA EL DRAGÓN LADO A (-): TRAMO FAUQUET – PASA VACA. FAJA EMPASTADA, FALTA REVESTIMIENTO VEGETAL DEL TALUD.

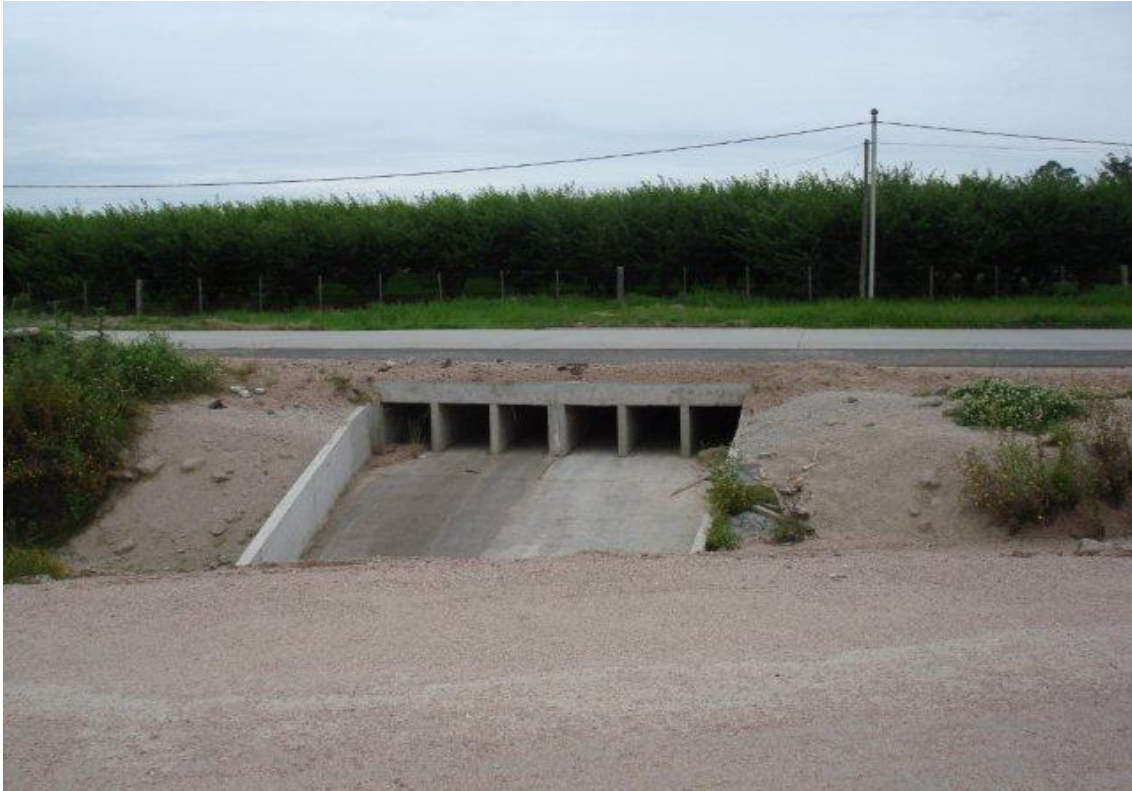
BOCA DE SALIDA DE ALCANTARILLA CRUCE FAUQUET – FALTA CONFORMACIÓN DE TALUD Y REVESTIMIENTO VEGETAL.

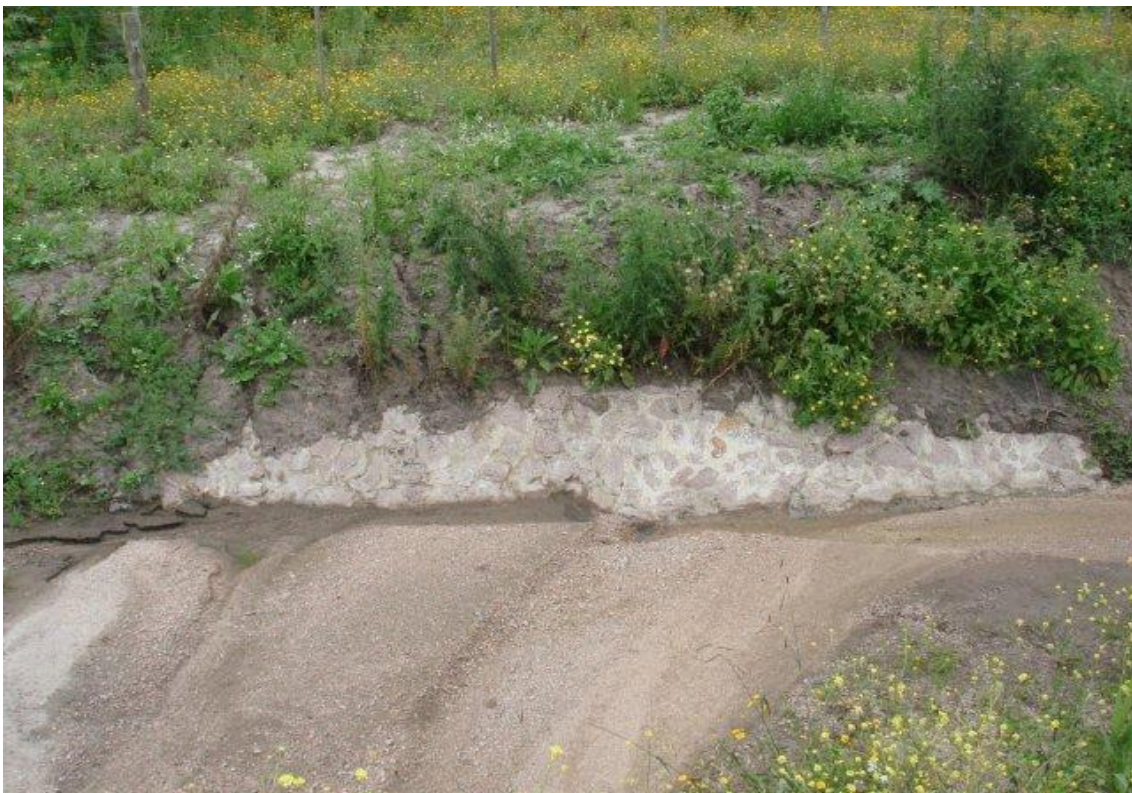
PROTECCIÓN CON PIEDRA REJUNTADA EN COMIENZO CANAL CAÑADA DEL DRAGÓN Y SALIDA DE ALCANTARILLA 1+975 A (+). FALTA LIMPIEZA DE ARRASTRE.

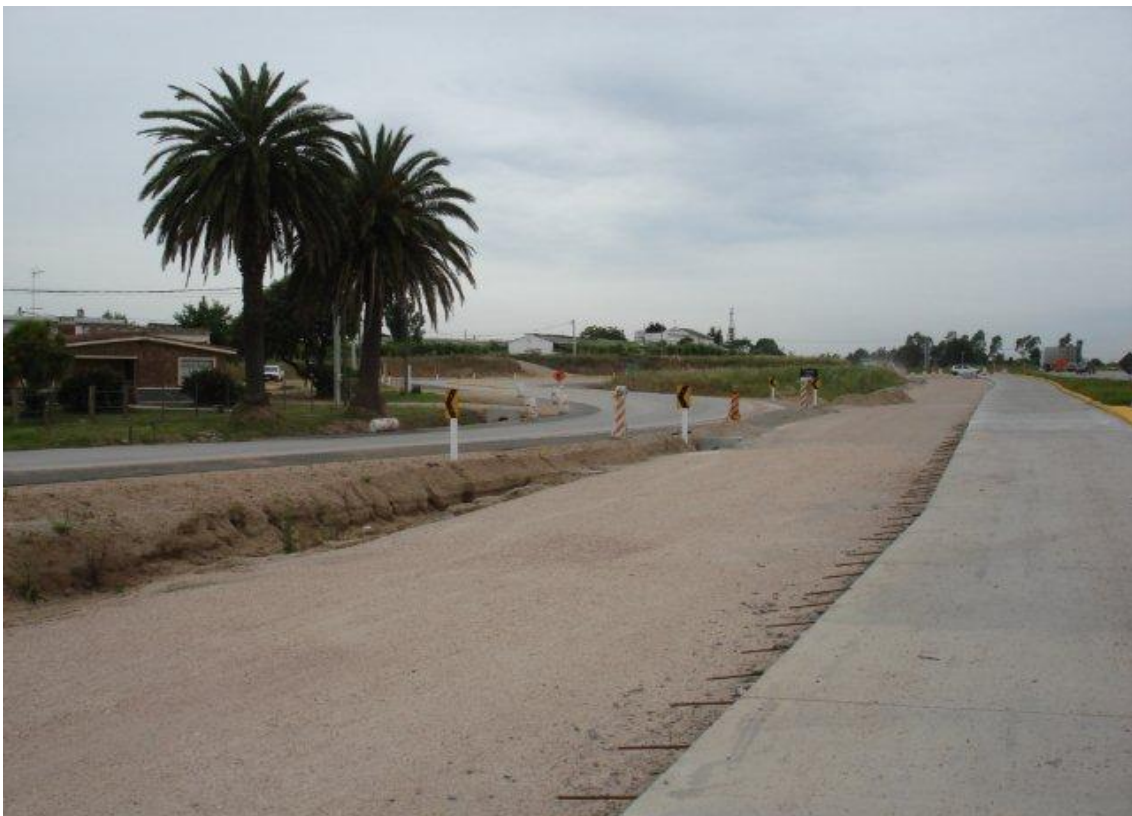
EMPALME FAUQUET LADO A (-). FALTA CONFORMACIÓN DE TALUD Y REVESTIMIENTO VEGETAL.

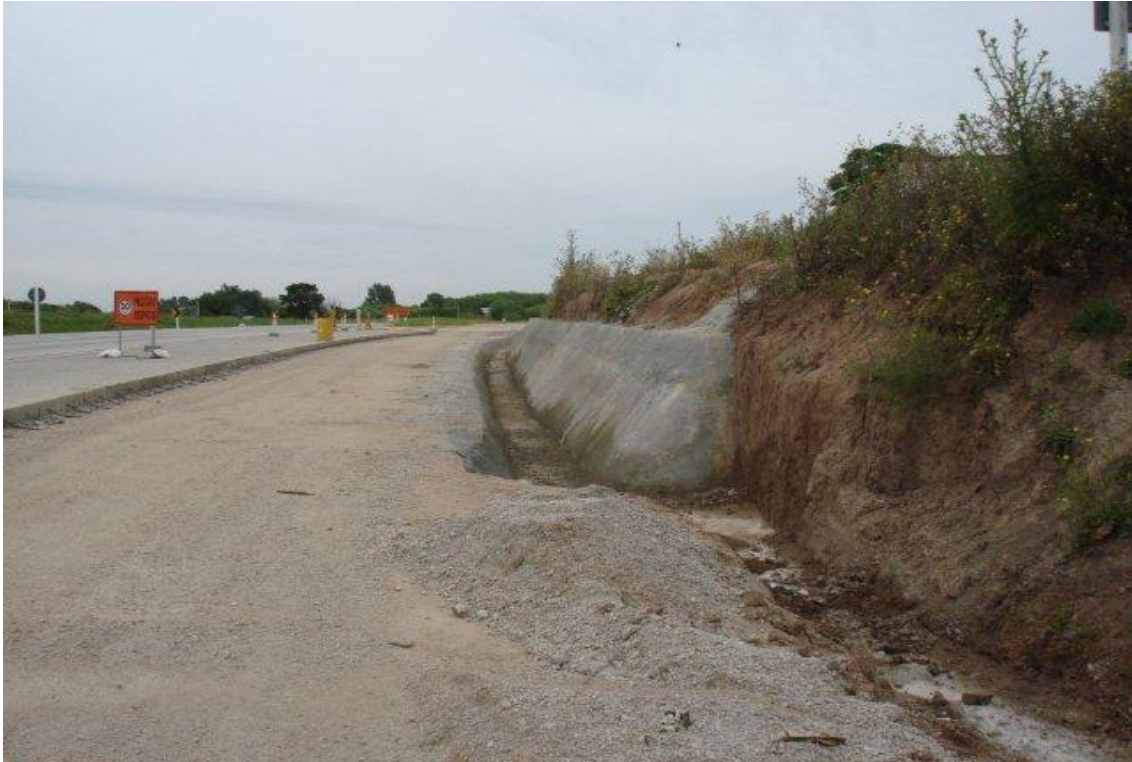
CEMENTADO DE CUNETA TIPO CALLE 1 (CAMINO LA RENGA) Y EMPALME FAUQUET LADO A (-). FALTA REVESTIMIENTO DE HORMIGÓN. TALUDES 1.5V POR 1H.

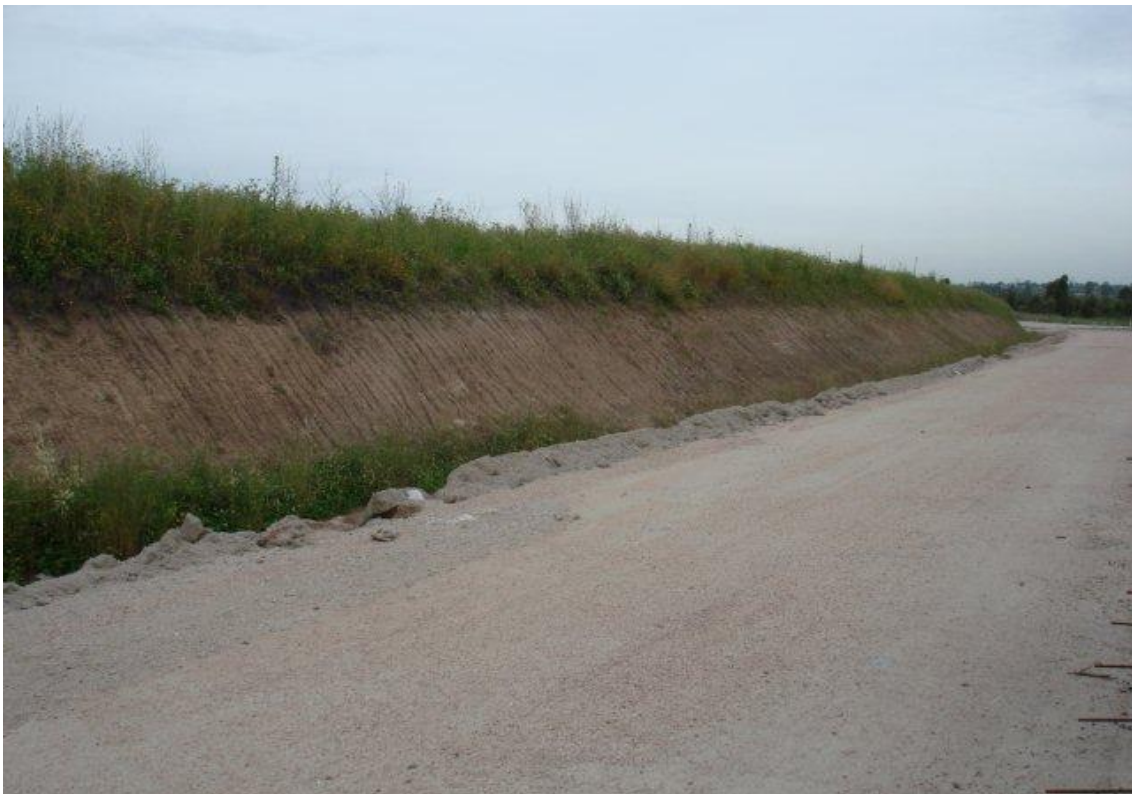
CONTRATALUD DESMONTE EN CURVA LADO A (-), TRAMO 2+350 A 2+600. FALTA REVESTIMIENTO VEGETAL.

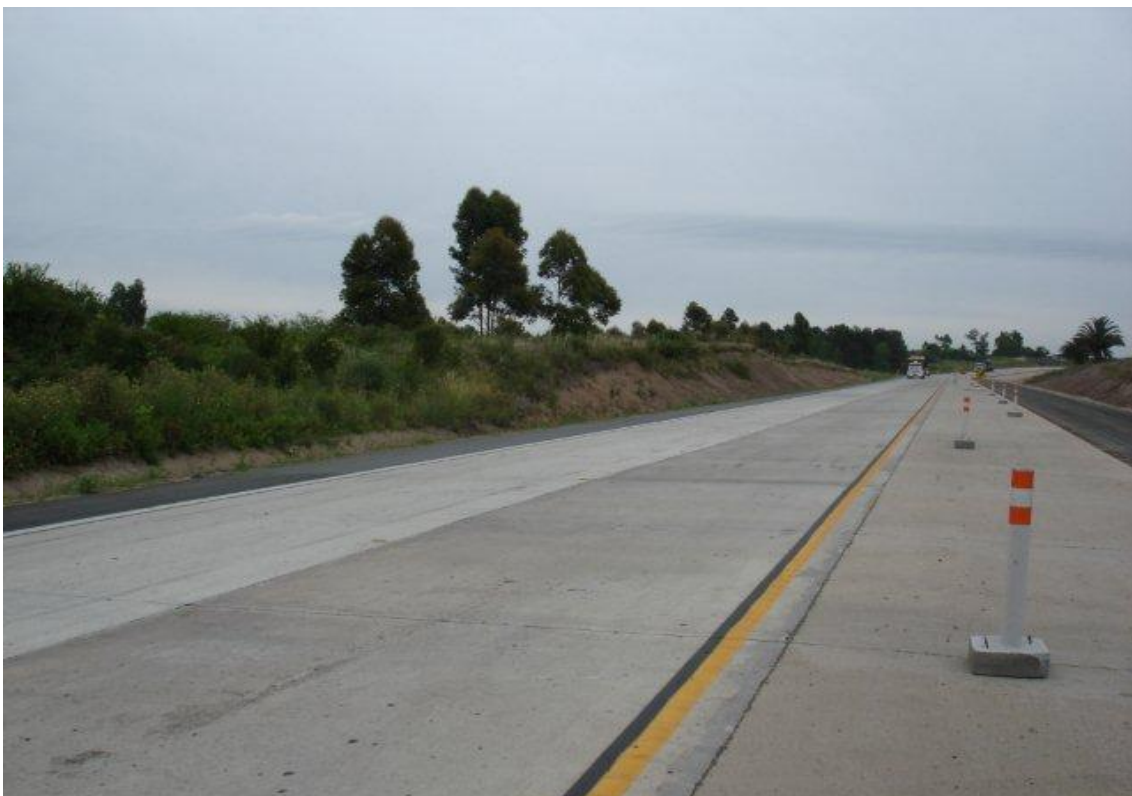
DESMONTE TRAMO 2+700 A 2+900. FALTA REVESTIMIENTO VEGETAL CONTRATALUD.

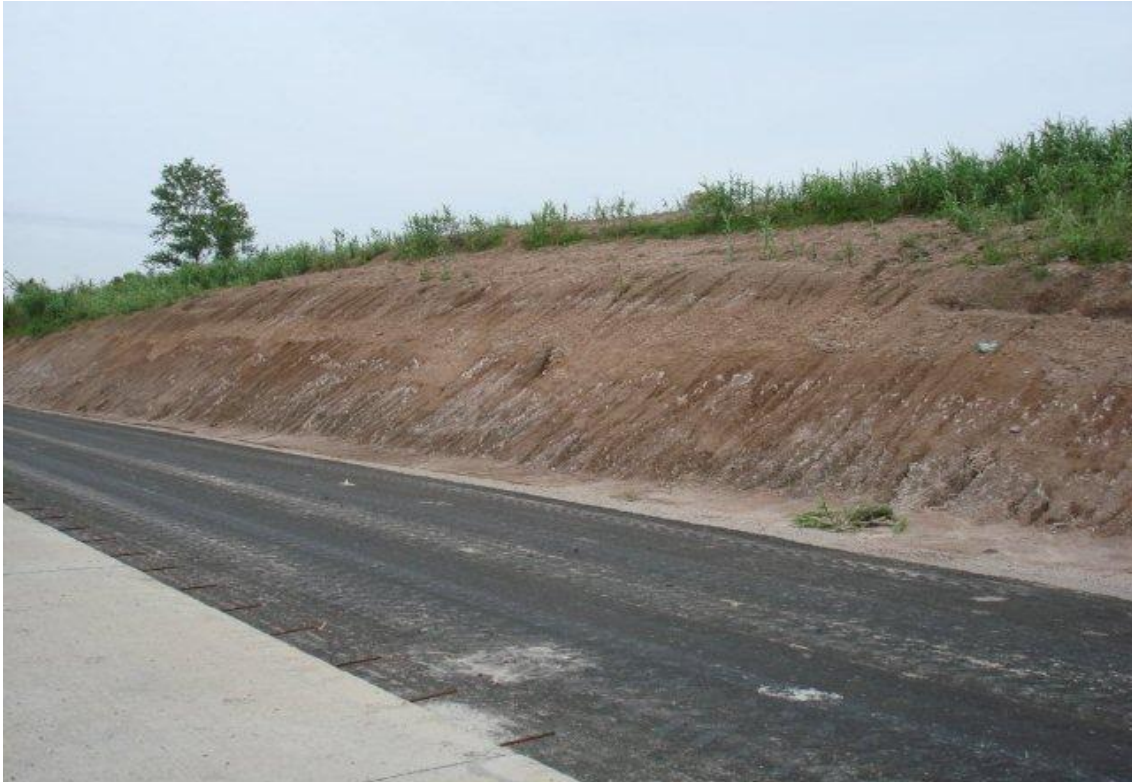
DESMONTE TRAMO 3+350 A 3+475 A (-). FALTA REVESTIMIENTO TALUDES.

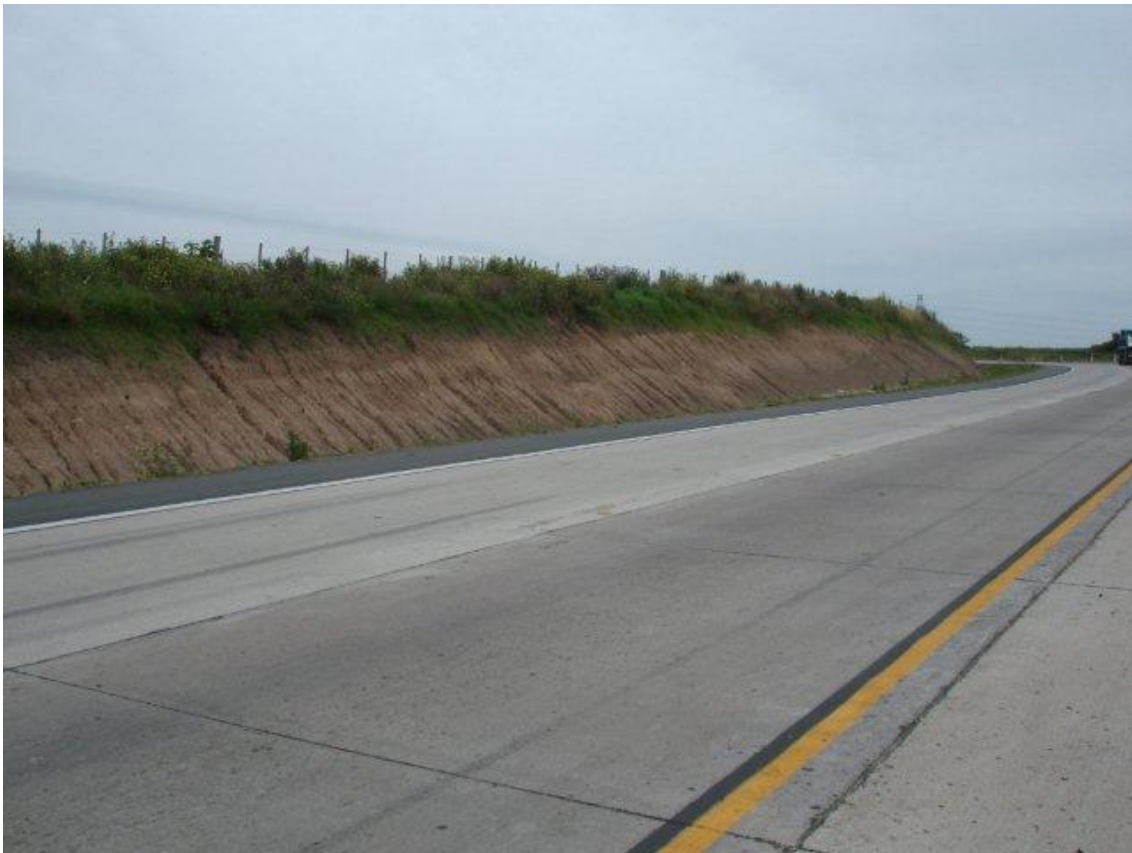
DESMONTE EN CURVA 4+000 AL 4+100 LADO (+). FALTA REVESTIMIENTO CONTRATALUD.

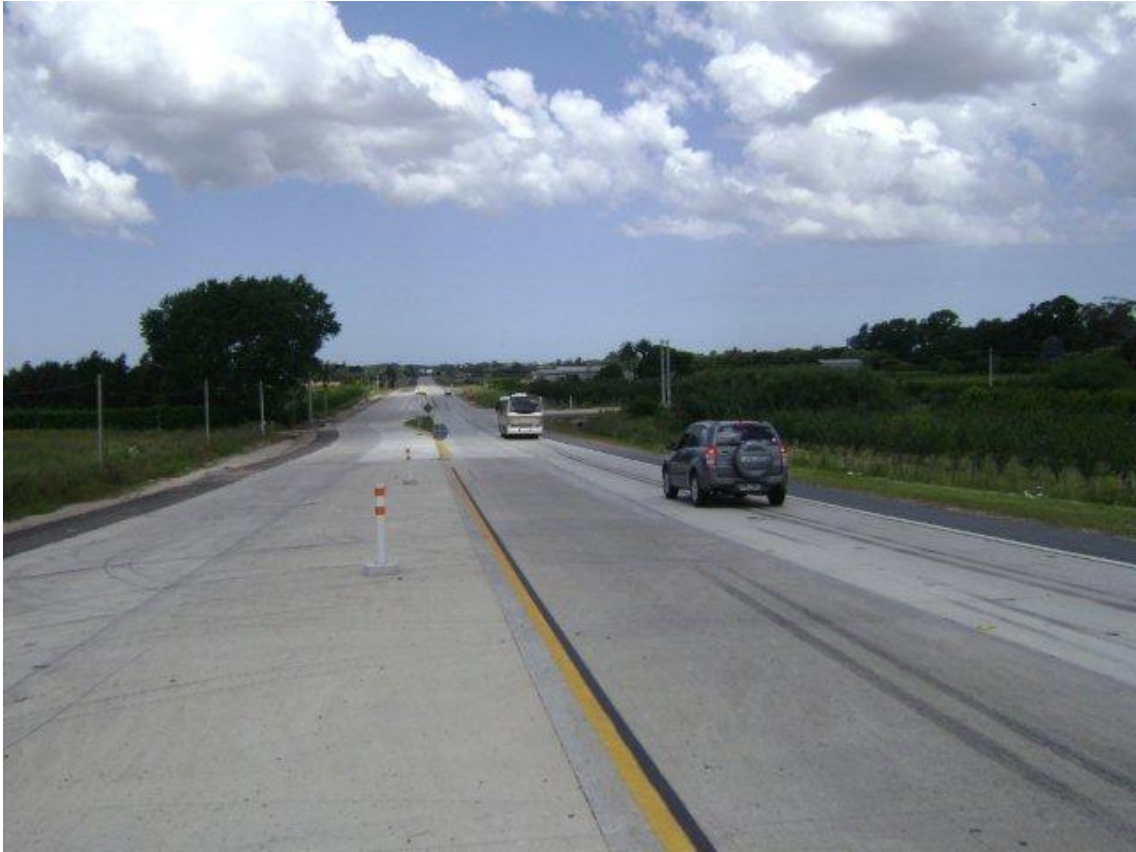
TRAMO 6+025 A 5+600. FALTA REVESTIMIENTO CONTRA TALUD.

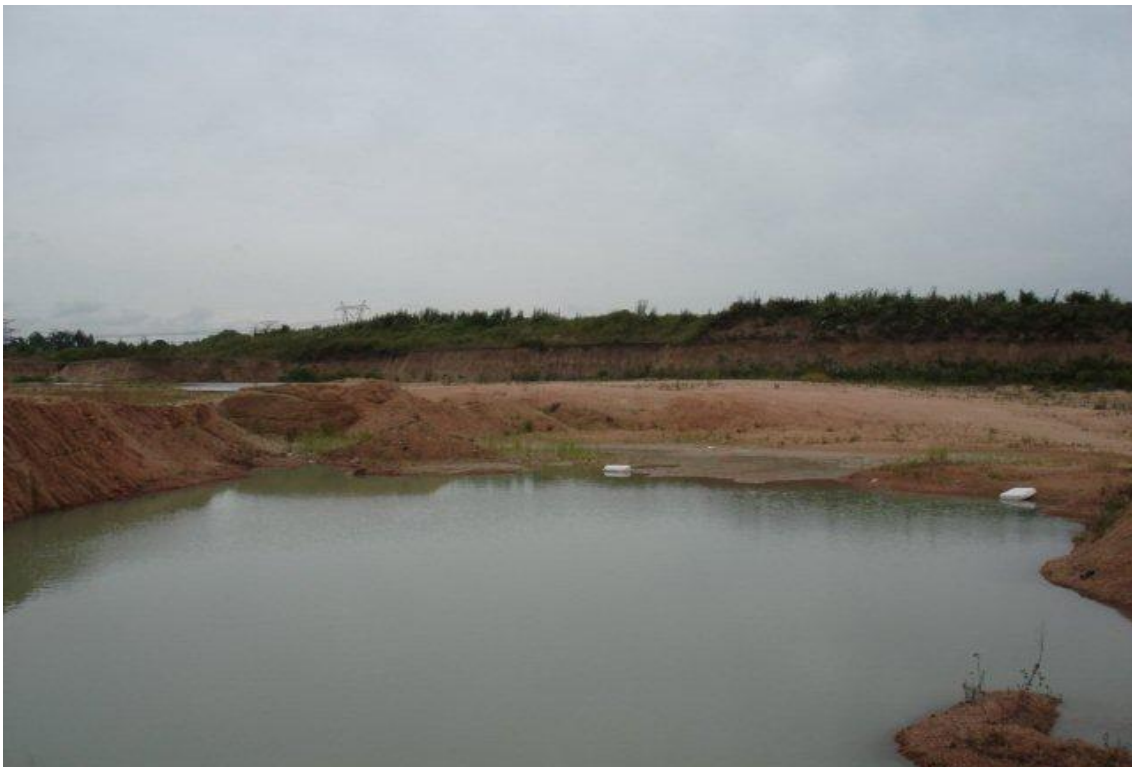
PRESTAMO #1. PISO INUNDADO DEBIDO A LLUVIAS RECIENTES. DESTAPE DE CANTERA COMERCIAL.

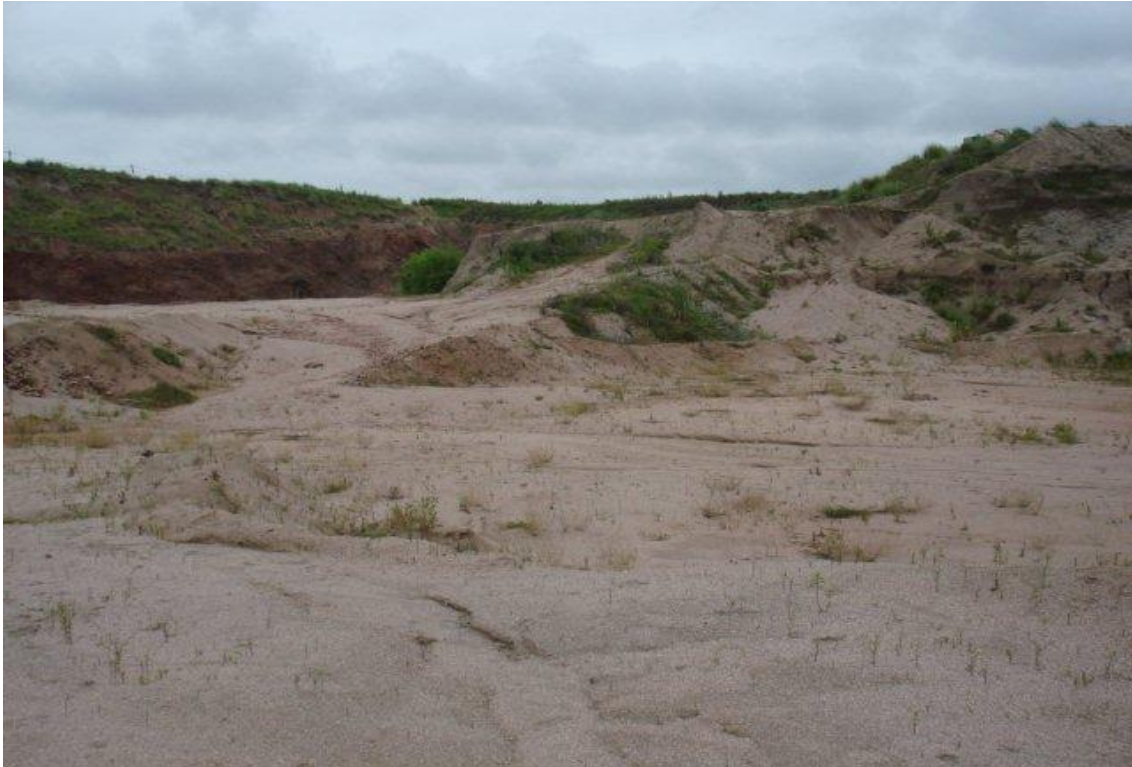
PRESTAMO #3. DEPÓSITOS DE ARENA DE LAVADO DE CANTERA COMERCIAL.
