INFORME DE AUDITORÍA AMBIENTAL

RE-GA-802-C49-
20121025

C49: Ruta 10 – Ampliación Rambla Canelones.

Fecha visita: 25/10/2012

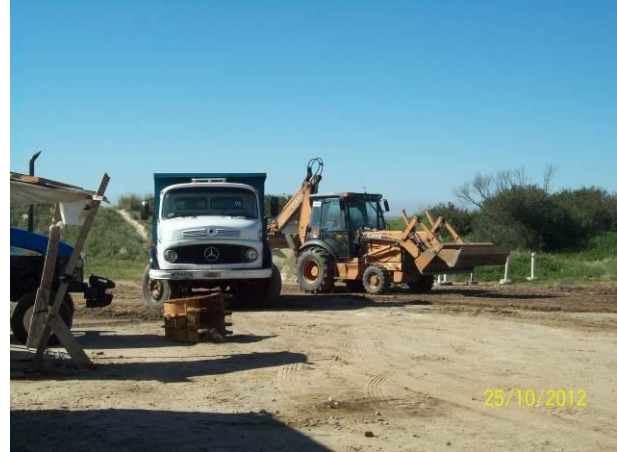
Ilustración 5 – limpieza del obrador

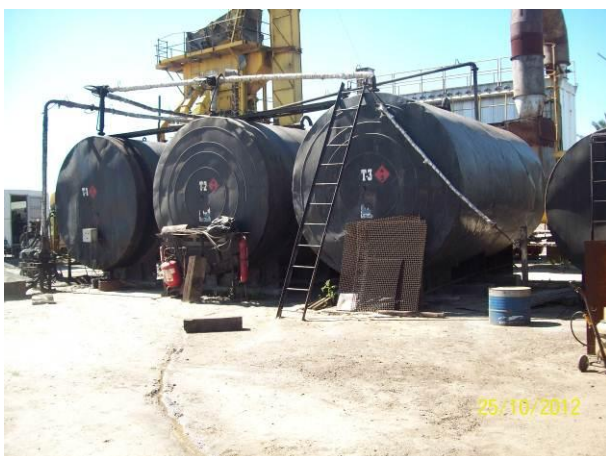
ID	Coordenadas UTM (X,Y)		Prog.	Tipo de No Conformidad	Descripción	Evidencia (Foto, documento, comunicación personal)	Aspecto Ambiental Relacionado (Código)
1	585270	6148494	-	Nº2 Nº3	En el obrador Siete Cerros, los tanques de la planta asfáltica no tienen contención de derrames, en contra de lo establecido en el punto 10.2 del Manual Ambiental de DNV.	Ilustración 8	47
2	585270	6148494	-	Nº 3	Se encuentra recipiente para residuos domésticos sin identificar y no era de color blanco como se establece en el PGA que debe ser.	Ilustración 11	65

Ilustración 8 – tanques de la planta asfáltica sin contención

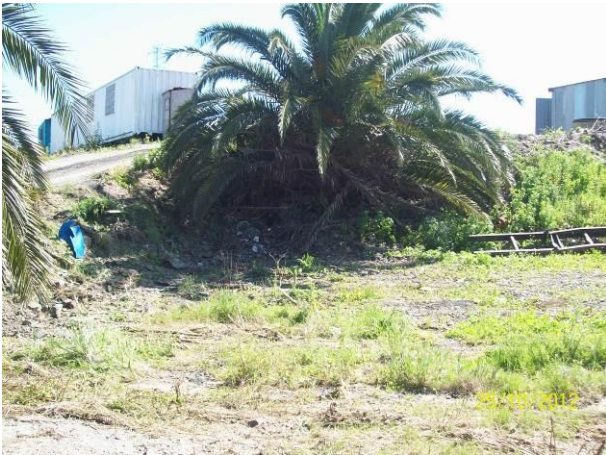
Ilustración 10 – sitio del obrador donde había residuos en auditoría anterior, en Cno. Siete Cerros

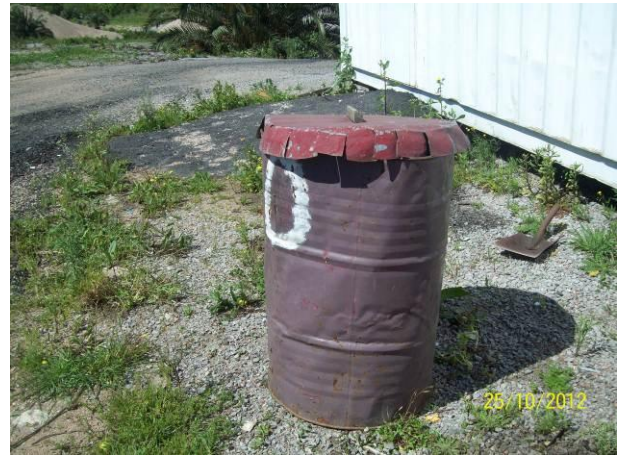
Ilustración 11 – tanque para residuos domésticos sin identificar

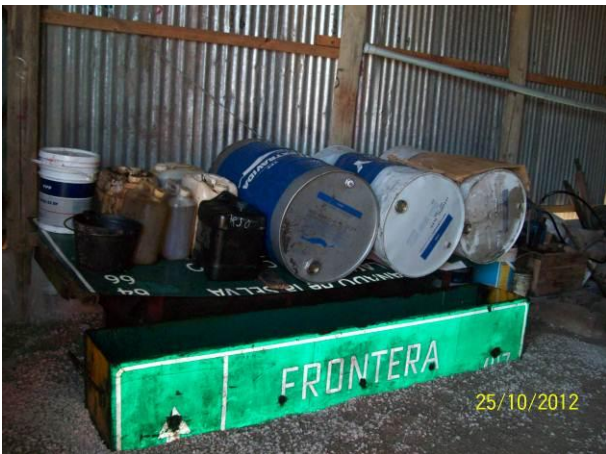
Se advierte interés en la mejora de los temas ambientales, como el almacenamiento de los aceites usados en el depósito de Camino Mendoza.

Ilustración 12 – recipientes con aceites con contención
