CORPORACION VIAL DEL URUGUAY S.A.

INFORME DE AUDITORÍA AMBIENTAL

RE-GA-802-C31-
20121201

C/31: Nuevo trazado Ruta 1 tramo Ruta 2 – Ruta 22

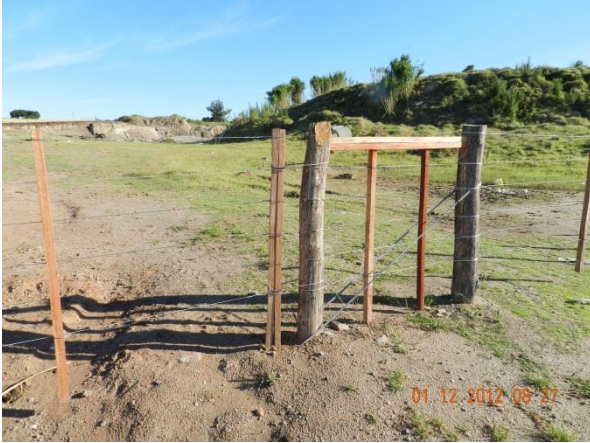
Ilustración 3: Acceso al predio desde Ruta 1

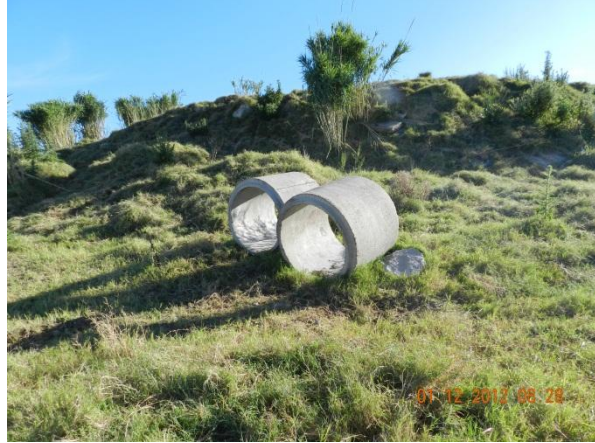
| ID | Coordenadas UTM 21H (X,Y) | | Prog. | Tipo de No Conformidad | Descripción | Evidencia (Foto, documento, comunicación personal) | Aspecto Ambiental Relacionado (Código) |
|---|---|---|---|---|--|---|--|
| 1 | 462651 | 6198753 | 134K850 a (+) | Nº 2 | Dentro del perímetro de la cantera se encuentran acumulados desechos de diversos tipos como chatarra, escombros en general y de hormigón armado provenientes de la demolición de estructuras, caños de alcantarillas, plásticos con asfalto, varillas de fierros, alambres, troncos (cepas) de árboles (eucaliptus) contraviniendo los puntos 13.6 y 14.1 del Manual Ambiental de Vialidad | Ilustración 4 Ilustración 5 Ilustración 6 Ilustración 11 Ilustración 12 Ilustración 14 | 87 88 |

Ilustración 4: Material de obra abandonado

- Limpieza del área de cantera eliminando los residuos de muy diferente naturaleza. Reperfilear los taludes y restituir los frentes explotados para que las pendientes sean menores. Perfilar el terreno, rellenar los huecos entre piedras de gran tamaño, rellenar los pozos, compactar y cuidar las cotas para permitir que el agua escurra hacia la cañada del Cufrecito, para que las formas sean lo más integrada posible con el entorno, para evitar la erosión y los deslizamientos y para permitir un buen drenaje

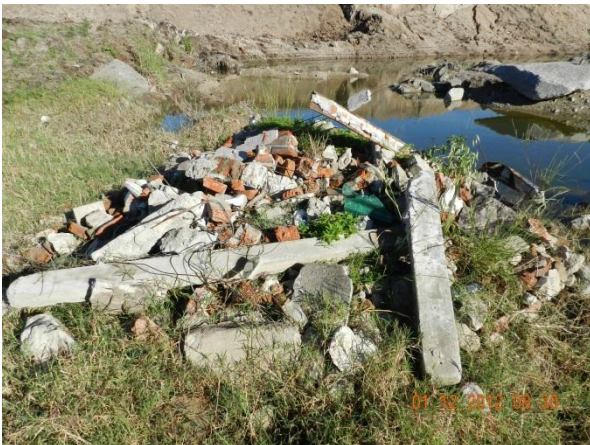
Ilustración 5: Escombros de obra

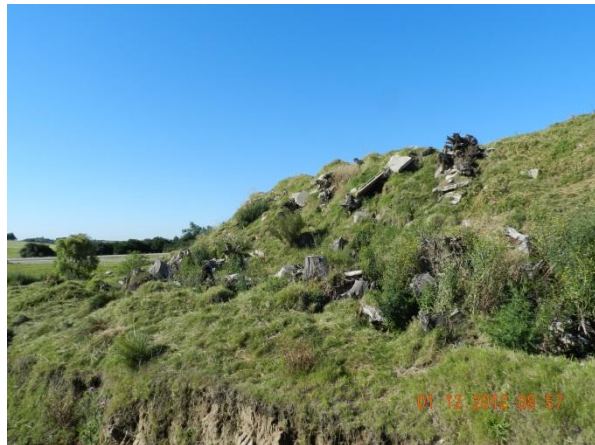
Ilustración 6: Tocones y restos de obra sobre el terreno

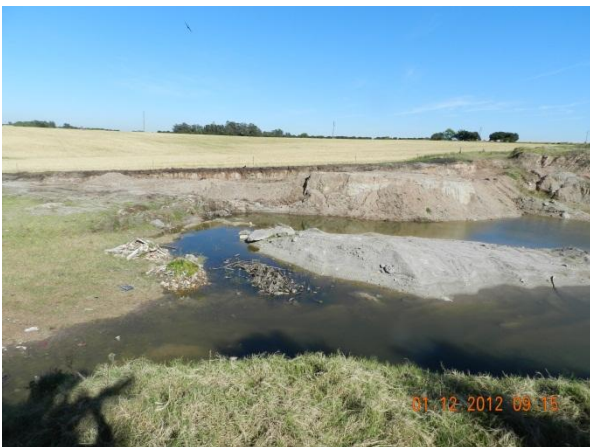
Ilustración 7: Restos de obra y acumulación de agua en zona de extracción

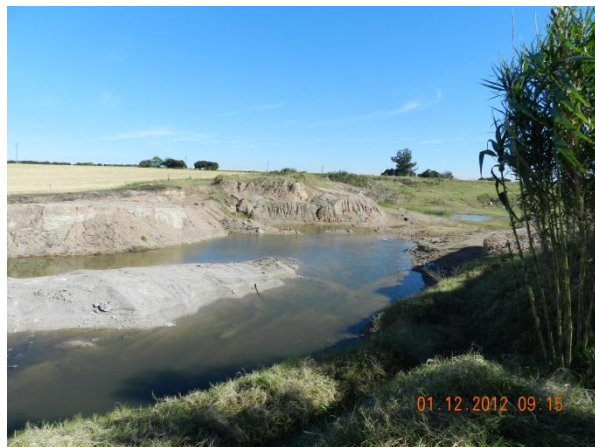
| ID | Coordenadas UTM 21H (X,Y) | | Prog. | Tipo de No Conformidad | Descripción | Evidencia (Foto, documento, comunicación personal) | Aspecto Ambiental Relacionado (Código) |
|---|---|---|---|---|--|---|--|
| 2 | 462651 | 6198753 | 134K850 a (+) | Nº 2 | No se realizó la restauración ambiental y un debido abandono del área como cercado, limpieza, suavizar los taludes, revegetar, drenar y crear una barrera visual contraviniendo el punto 13.6 del Manual Ambiental de Vialidad | Ilustración 8 Ilustración 9 Ilustración 10 Ilustración 12 Ilustración 13 | 87 88 |

Ilustración 8: Acumulación de agua por drenaje deficiente

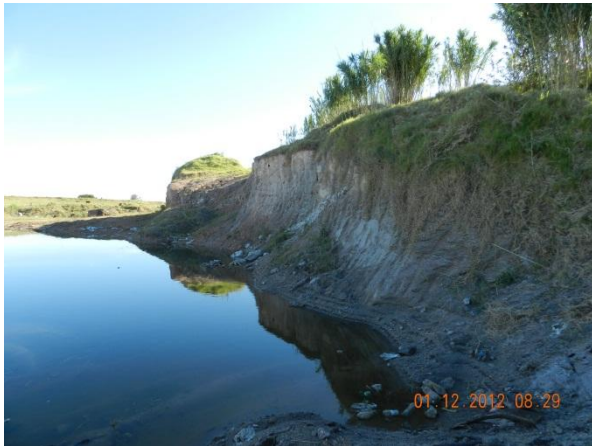
Ilustración 9: Taludes sin perfilar y acumulación de agua en la cantera

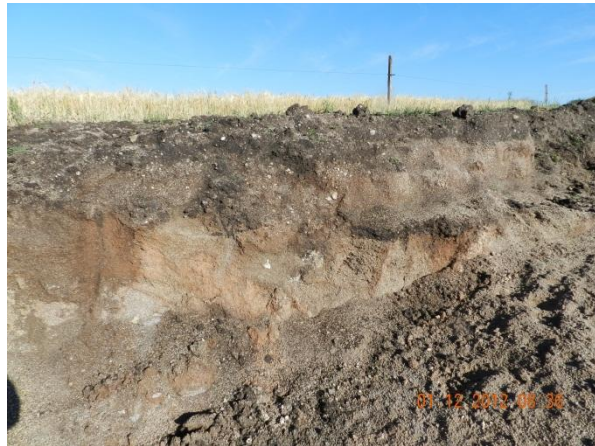
Ilustración 10: Taludes sin perfilar y cerca eléctrica colocada por el propietario del predio

- Cercar con alambrado de seguridad el perímetro de la cantera, de tal manera que el ingreso esté restringido y se eviten los accidentes con personas o animales

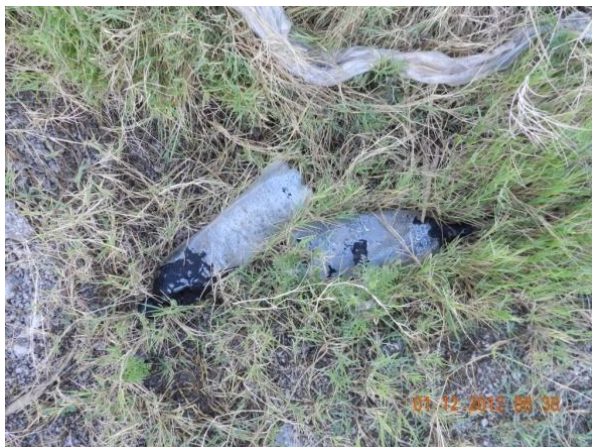
Ilustración 11 - Restos de obra

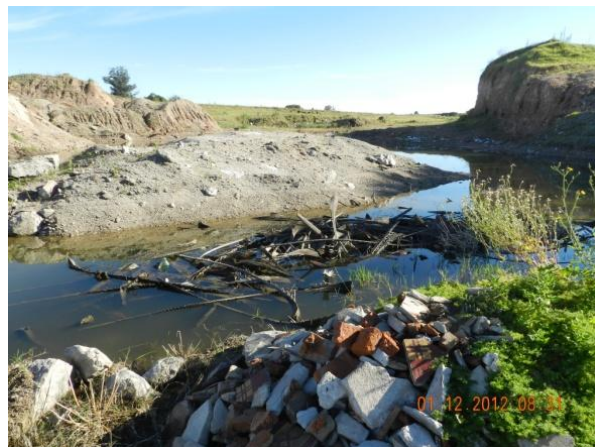
Ilustración 12: Residuos vegetales

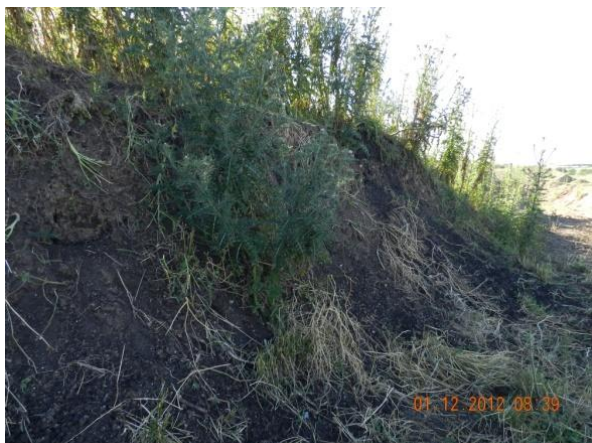
Ilustración 13: Acopios de materiales del destape (suelo fértil) para restaurar el área

- Utilizar el material de destape que se conserva dentro del perímetro de la cantera para emparejar las superficies y revegetarlas con especies de rápido crecimiento y desarrollo

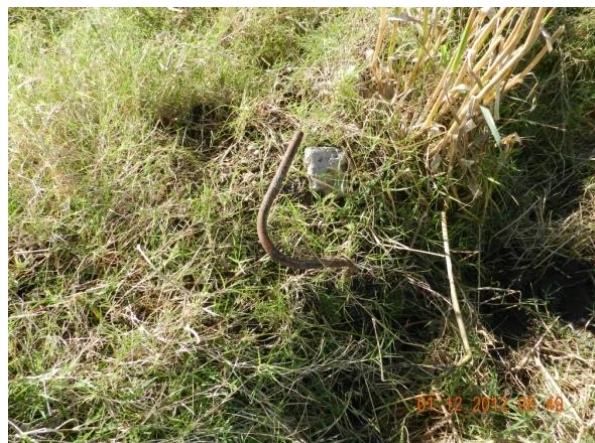
Ilustración 14: Varillas de hierro y restos de hormigón armado parcialmente enterrados
