INFORME DE AUDITORÍA AMBIENTAL

RE-GA-802-AB07-
20130613

AB/07: “Rehabilitación de Ruta 24 Tramos: Ruta 2 - Ruta 20”

Fecha Informe V02: 21/06/2013

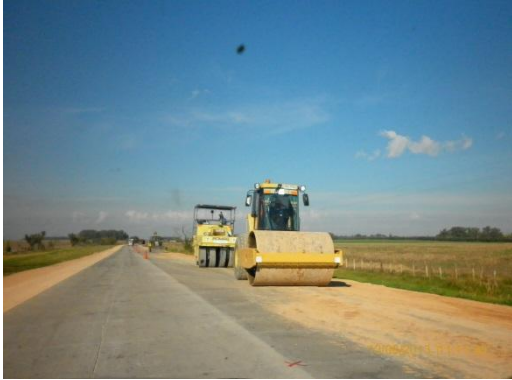
Ilustración 3- Frente de Obra, preparación de banquetas

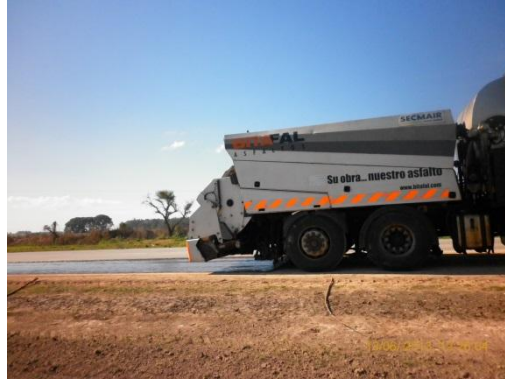
Ilustración 5- Frente de obra, realizando riego asfáltico

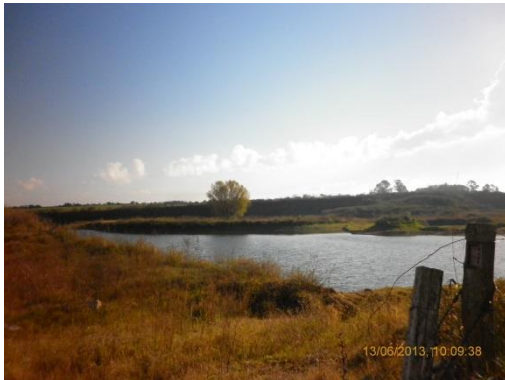
Durante la auditoria se constató la restauración de la cantera, así como del primer e campamento según las indicaciones de la propietaria del predio manteniéndose alguna estructura.

Ilustración 4- Cantera en desuso

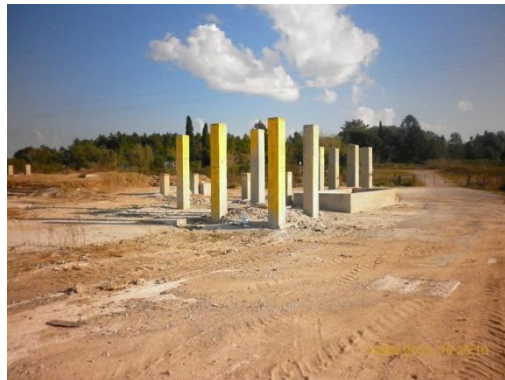
Ilustración 6- Predio del campamento original actualmente en desuso

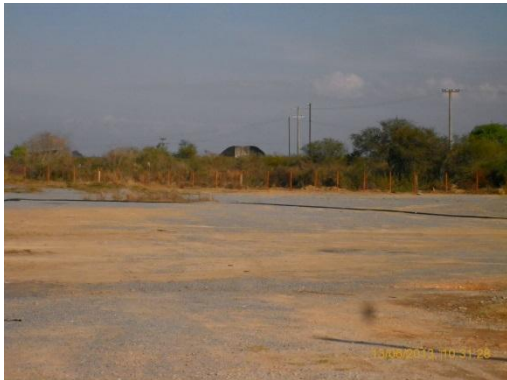
Ilustración 7- Predio del campamento original actualmente en desuso

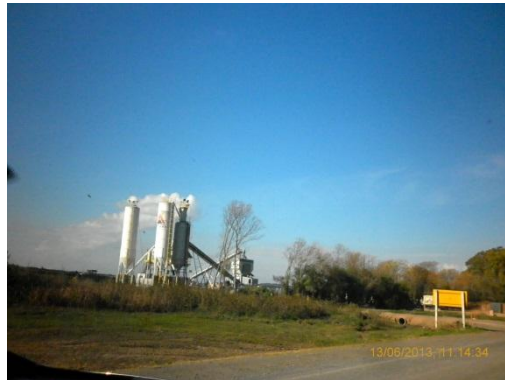
Ilustración 8- Nuevo campamento, 28K500 a (+)

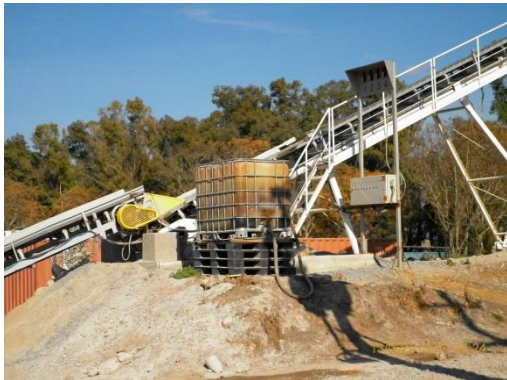
ID	Coordenadas UTM (X,Y)		Prog.	Tipo de No Conformidad	Descripción	Evidencia (Foto, documento, comunicación personal)	Aspecto Ambiental Relacionado (Código)
1	407797	6350013	28K50 0 a (+)	2	Contenedor de gasoil sin contención ni superficie impermeable para almacenamiento y abastecimiento de combustible dentro de la planta de hormigón. Contraviniendo los puntos N° 9.3, N°11.2 del Manual de DNV.	Ilustración 9	33 34

Ilustración 9- Contenedor de almacenamiento de gasoil en planta de hormigón

- Reparaciones en pileta de contención de planta de hormigón y válvula para la descarga del agua de lluvia contenida.
- Mejorar prácticas de lavado para que todos los efluentes se descarguen dentro de la pileta
- Sustituir contenedor de plástico por tanque de metal para el almacenamiento de gasoil ya que el material podría deteriorarse a la intemperie además de generarse estática durante la carga y la descarga generando un potencial incidente.

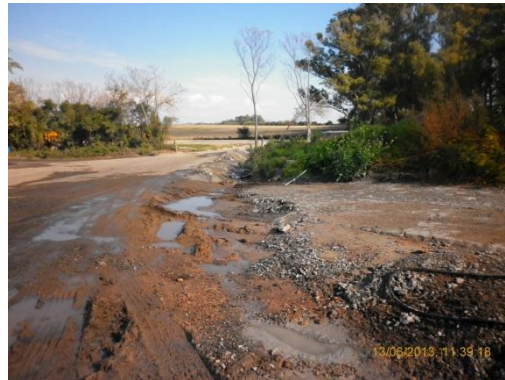
Ilustración 10- Zona de enjuague de cajas de camiones

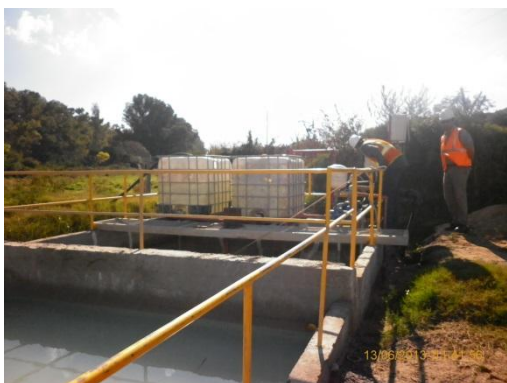
Construcción de pileta de lavado de camiones con sistema de recuperación de aguas, mejoras en el terreno original del campamento con colocación de alambrado, orden y limpieza general de los terrenos ocupados, buena disposición de la empresa para la gestión de aspectos ambientales y registros.

Ilustración 11- Pileta de lavado de camiones

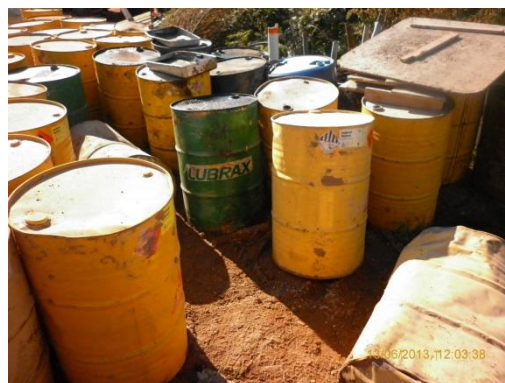
ID	Coordenadas UTM (X,Y)		Progresiva	Descripción	Evidencia (Foto, documento, comunicación personal)	Aspecto Ambiental Relacionado (Código)
1	407797	6350013	28K500 a (+)	Tambores de chapa con aditivos y aceites usados para la obra sobre el suelo sin plataforma ni barreras de contención según se indica en PGA del subcontrato.	Ilustración 12	33 35

Ilustración 12- Almacenamiento de aceites y aditivos
