CORPORACION VIAL DEL URUGUAY S.A.

## INFORME DE AUDITORÍA AMBIENTAL

RE-GA-802-C51-  
20130612

### C/51: “Ruta 26 Tramos: 65 Km -70 Km, 113 Km - 118 Km y 141 Km - 162 Km”

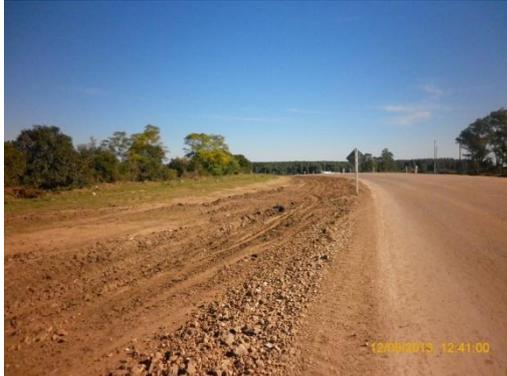
Ilustración 3 - Frente de Obra, segundo tramo

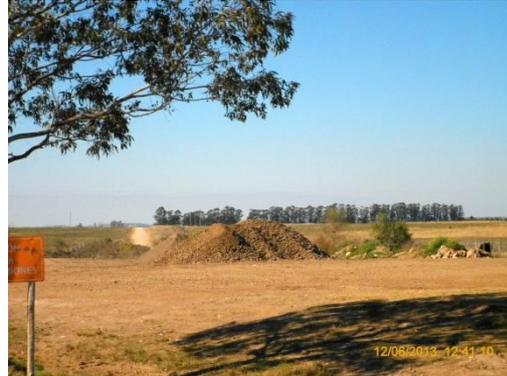
Ilustración 4 - Acopios sobre ruta 26

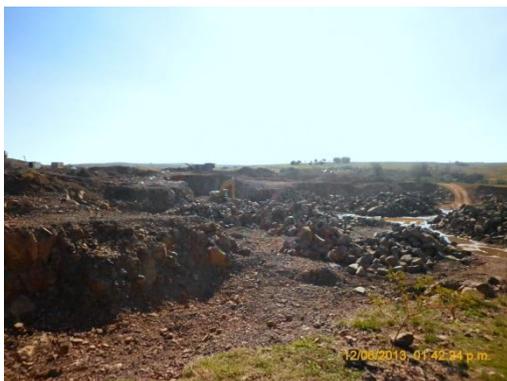
Ilustración 5 - Cantera y planta trituradora

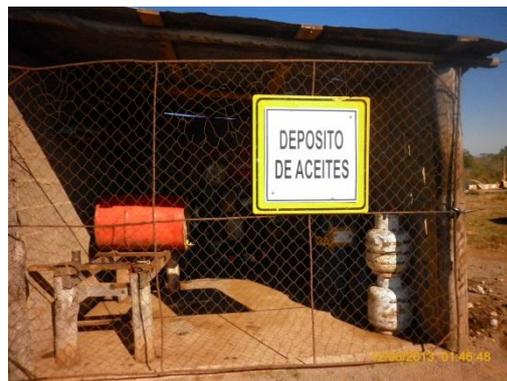
Ilustración 6 - Depósito de aceites y productos químicos

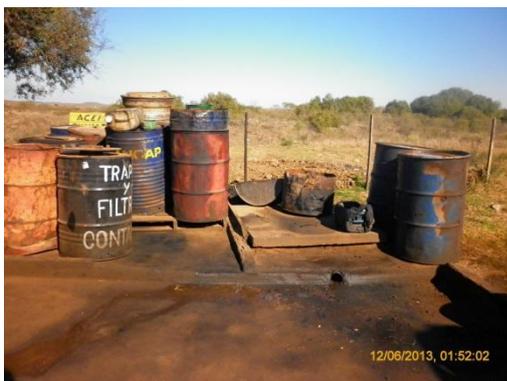
Ilustración 7 - Almacenamiento de hidrocarburos usados y zona de lavado

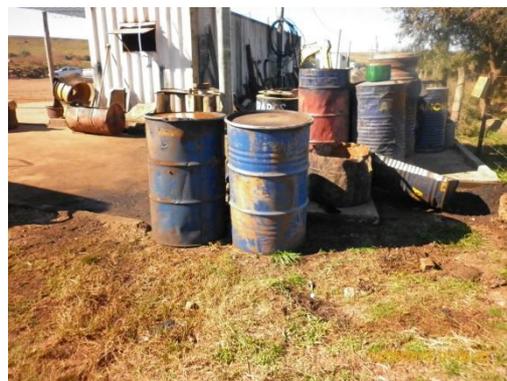
Ilustración 8 - Almacenamiento de hidrocarburos usados y zona de lavado

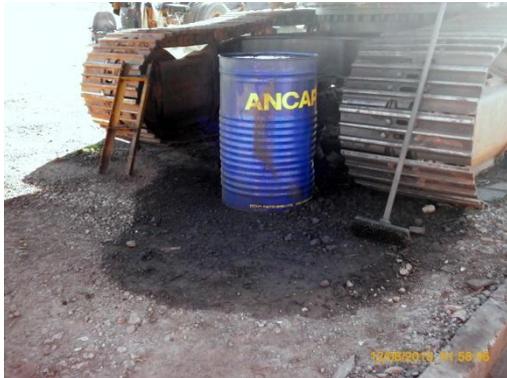
Ilustración 9 - Maquina con pérdidas de hidrocarburo

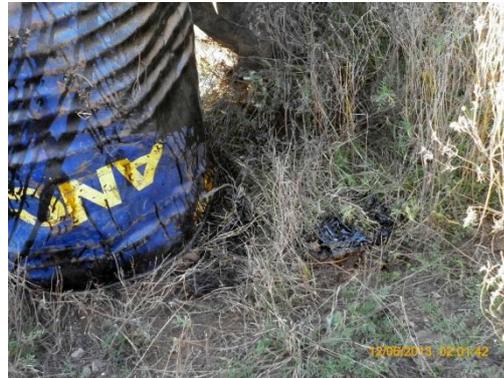
Ilustración 10 - Esgurrimiento de tambor con restos de asfalto

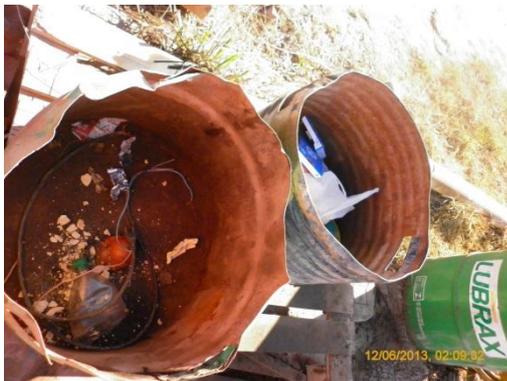
ID	Coordenadas UTM (X,Y)		Progresiva	Descripción	Evidencia (Foto, documento, comunicación personal)	Aspecto Ambiental Relacionado (Código)
1	514929	6471830	141K000 a (-)	La segregación de residuos no se realiza según se establece PGA, se mezclan residuos domiciliarios con especiales y en contra de lo establecido en el punto 10.2 del Manual de DNV	Ilustración 11	59 60 65 66
2	514929	6471830	141K000 a (-)	Suelo contaminado por hidrocarburos en la proximidad del taller, debajo de máquina y con asfalto alrededor de los tambores usados, contraviniendo lo establecido en el punto 9.3, 10.3 del Manual de DNV.	Ilustración 10	63
3	514929	6471830	141K000 a (-)	Pileta para almacenamiento y contención de tambores con hidrocarburo desagota a la corteza vegetal contraviniendo el punto 9.3, 10.2 del Manual de DNV	Ilustración 8	61 63
4	514929	6471830	141K000 a (-)	No se evidencia que la instalación de la fosa séptica sea impermeable en contra de lo establecido en el punto 10.2 del Manual de DNV y se descargan aguas grises al terreno.		57 58

Ilustración 11 - Clasificación de residuos

Mejorar la identificación de residuos, realizar la medición de ruidos prevista en el PGA.

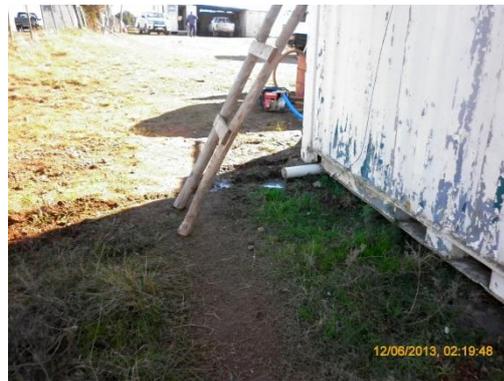
Ilustración 12 - Efluentes de aguas grises de duchas
