## INFORME DE AUDITORÍA AMBIENTAL

RE-GA-802-AB11-  
20130626

#### AB/11: “Desvío de tránsito pesado al Puerto de la Paloma”

Fecha de visita al frente de obra, obradores, oficinas, talleres, depósitos, canteras y plantas de producción de materiales, 20 y 26/06/2013

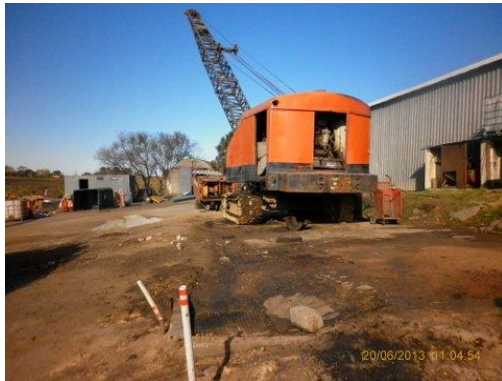
- Sistema de barreras para el manejo del agua de la zona de lavado de máquinas
- Mediciones sonoras y de emisiones en obrador debido a la cercanía al ecosistema de la Laguna del Sauce

Ilustración 4 - Zona de lavado de máquinas, campamento C. Tracoviax S.C.. Cerro Pelado

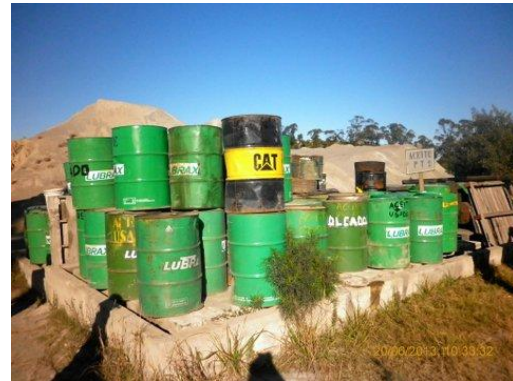
- Sistemas de contención.
- Identificaciones de recipientes, y tanques con hidrocarburos
- Cámaras para el desagote de piletas de contención

Ilustración 5 - Zona de almacenamiento de aceite usado, campamento C. Tracoviax S.C.

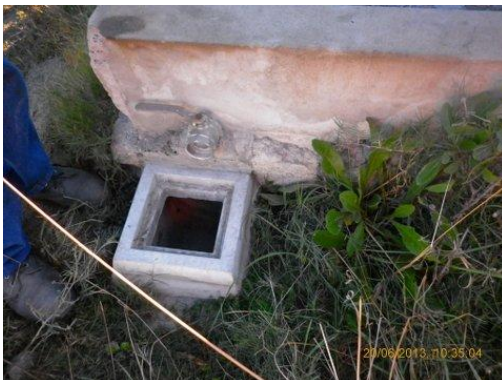
Ilustración 6 - Cámara para drenaje de piletas de contención, campamento Cerro Pelado

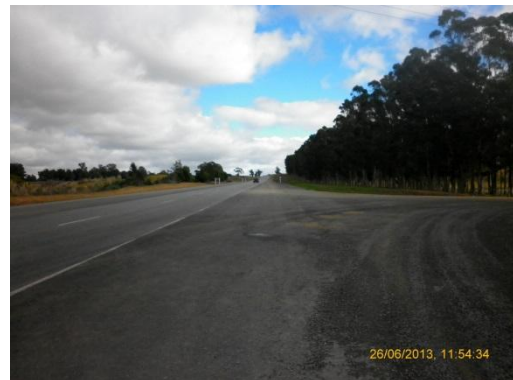
Ilustración 7 - Empalme Ruta 9 con progresiva 211K000 y Camino Escuela Nº 11. P01

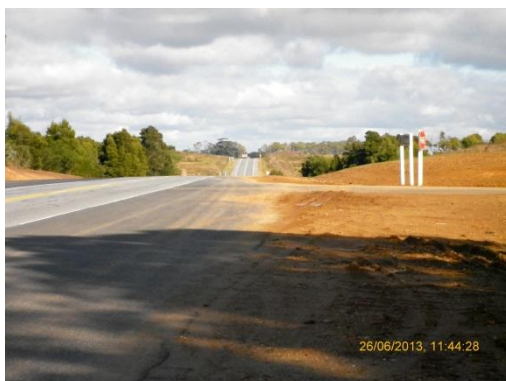
Ilustración 8 - Empalme Ruta 9 en progresiva 211K000 Ramal de Ruta 9. P02

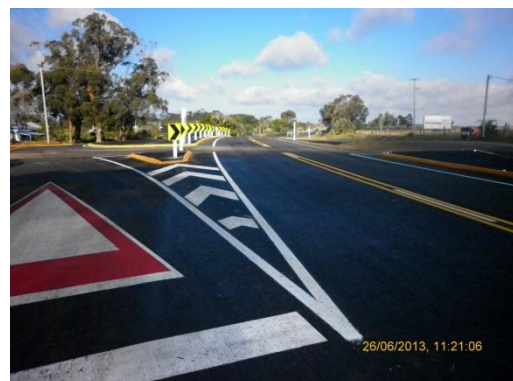
Ilustración 9 - Empalme Ruta 10 progresiva 228K000 en accesos a La Pedrera. P04

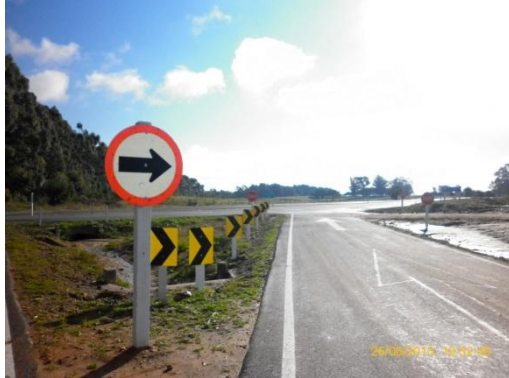
*Ilustración 10 - Empalme de Ruta 10 en progresiva 224K000 en accesos a la vía férrea. P05*

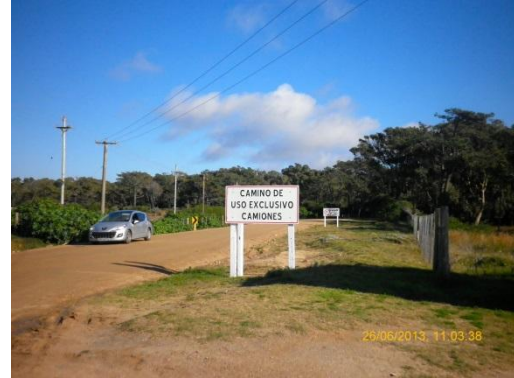
*Ilustración 11 - Camino de acceso al Puerto de la Paloma sobre vía férrea*

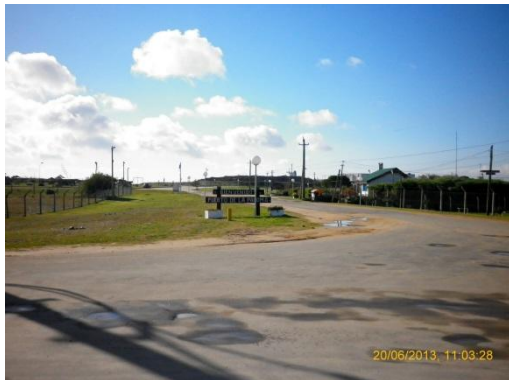
*Ilustración 12 - Acceso al Puerto de La Paloma, fin del nuevo camino de acceso. P06*
