CORPORACION VIAL DEL URUGUAY S.A.

## INFORME DE AUDITORÍA AMBIENTAL

RE-GA-802-AB04-  
20130627

# AB/04: Proyecto y construcción de un nuevo puente sobre arroyo Pando en ruta N° 7 y adecuación de accesos en 1620 m, demoliendo la estructura existente ubicada en la progresiva 43K600

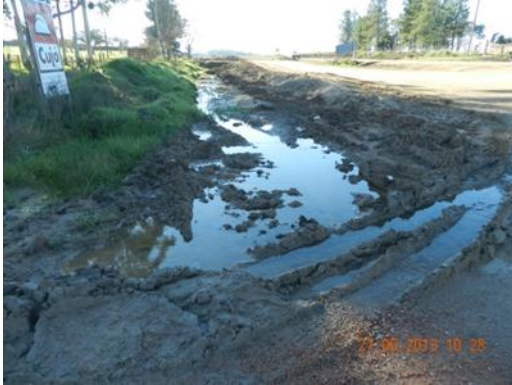
Ilustración 3: Entrada al obrador y escurrimiento superficial parcialmente entorpecido

- Evitar entorpecer el escurrimiento superficial en el acceso al obrador.

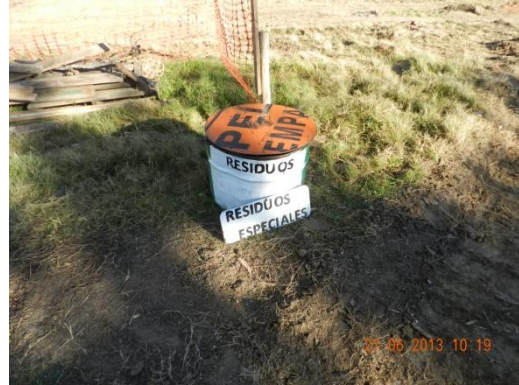
Ilustración 4: Depósito de residuos especiales correctamente identificado

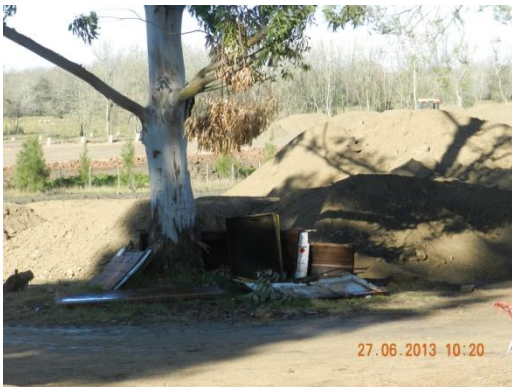
Ilustración 5: Depósito de materiales

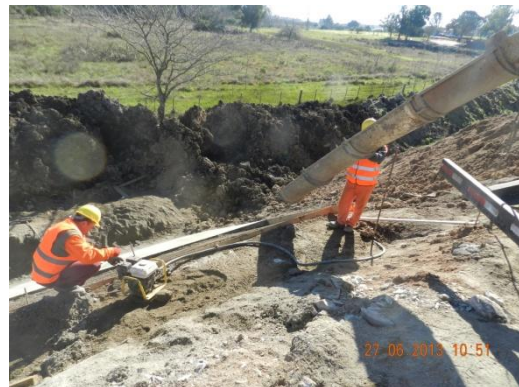
Ilustración 7: Trabajos en el cuarto de cono de la cabecera NE a (+)

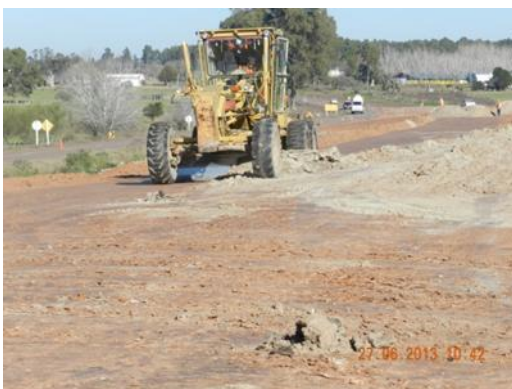
Ilustración 6: Frente de obra en el acceso SW al nuevo puente

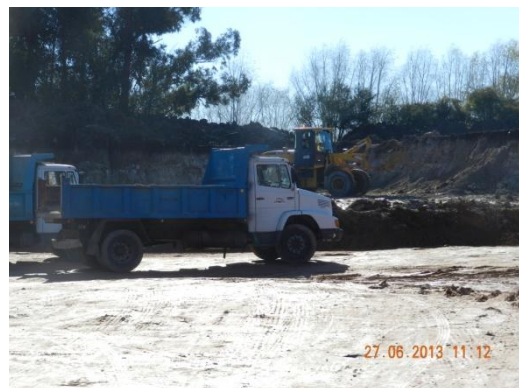
ID	Coordenadas UTM (X,Y)		Prog.	Tipo de No Conformidad	Descripción	Evidencia (Foto, documento, comunicación personal)	Aspecto Ambiental Relacionado (Código)
1	597987	6169791	44K290 de la actual ruta 7	Nº 2	No se presenta evidencia de la autorización por escrito del DDO de la ubicación del obrador, el cual a su vez tiene proximidad de casas y del curso de agua, contraviniendo los puntos 9.8 y 10.2 del Manual Ambiental de la DNV.	Ilustración 2 Ilustración 3 Ilustración 4 Ilustración 5	56 57 58 59 60 65 66
2	598175	6169820	44K500 de la actual ruta 7	Nº 1 Nº 2	No se presenta evidencia de la AAP de la cantera de limo contraviniendo el punto 13.1 del Manual Ambiental de la DNV.		NA
3	598175	6169820	44K500 de la actual ruta 7		Ubicación de la cantera de limo a menos de 200 m del eje de la carretera existente y de la que está en construcción contraviniendo el punto 13.2 del Manual Ambiental de la DNV.	Ilustración 2 Ilustración 8	75 80 81 82 83

598175	6169820	44K500 de la actual ruta 7	Nº 2	No se presenta evidencia de la autorización por escrito del DDO de la ubicación de la cantera de limo, la cual a su vez tiene proximidad de casas y del curso de agua, contraviniendo los puntos 9.8 y 13.3 del Manual Ambiental de la DNV.	Ilustración 2 Ilustración 8

Ilustración 8: Cantera de limo
