CORPORACION VIAL DEL URUGUAY S.A.

INFORME DE AUDITORÍA AMBIENTAL

RE-GA-802-M21-
20130719

M/21: Rehabilitación y Mantenimiento de Ruta 1 entre Ruta 45 y Ciudad de Colonia

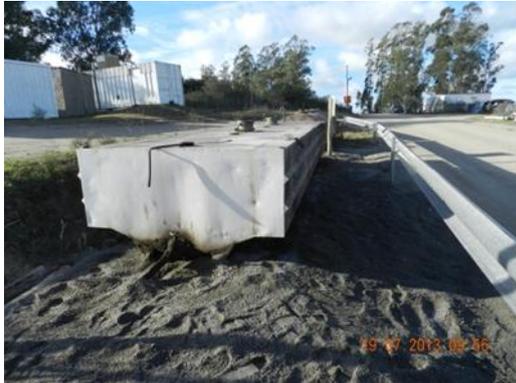
Ilustración 3: Tanque de gasoil sin diques de contención de derrames

- Construcción de diques de contención de derrames, piso impermeable y techo para los tanques o depósitos de combustibles, lubricantes y sustancias químicas, contrariamente a lo que se señala en el PGA (PR-01) de ubicar los depósitos directamente sobre el terreno.
- Difundir y aplicar los procedimientos del PGA
- Sustituir el percloroetileno como sustancia para realizar la extracción del asfalto de las muestras analizadas en el laboratorio, por otro diluyente menos contaminante del medio ambiente y menos riesgoso para la salud humana

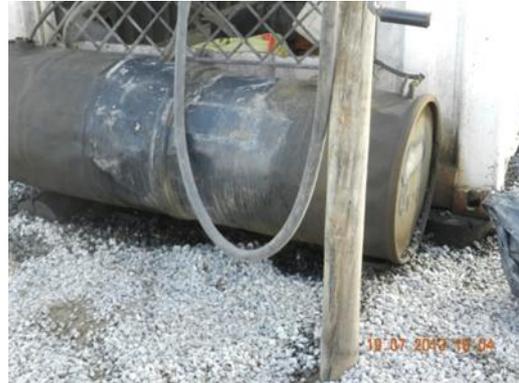
3	456512	6197104	141K100 a (+) de ruta 1	Nº 1 Nº 2 Nº 3	Derrame continuado de hidrocarburos al suelo (se reitera observación anterior) en zona próxima a las instalaciones para cambios de lubricantes y lavado de maquinaria, y debajo de un depósito de aceite usado, con contaminación del suelo, de las aguas superficiales y con riesgo de contaminación del agua subterránea contraviniendo los puntos 5.1, 9.2, 9.3 y 10.2 del Manual Ambiental de la DNV y el PGA (PR-02 – PR-10).	Ilustración 12 Ilustración 14	61 62 63 64
4	456512	6197104	141K100 a (+) de ruta 1	Nº 2	Se reitera la existencia (no conformidad anterior) de tanques de combustible utilizados para el abastecimiento de la maquinaria y equipos y tanques de gasoil utilizados para el grupo generador sin diques de contención de derrames, en contra de lo establecido en los puntos 9.3, 10.2 y 11.2 del Manual Ambiental de la DNV.	Ilustración 3 Ilustración 4	63 64

Ilustración 4: Depósito de combustible sin diques de contención de derrames y zona contaminada

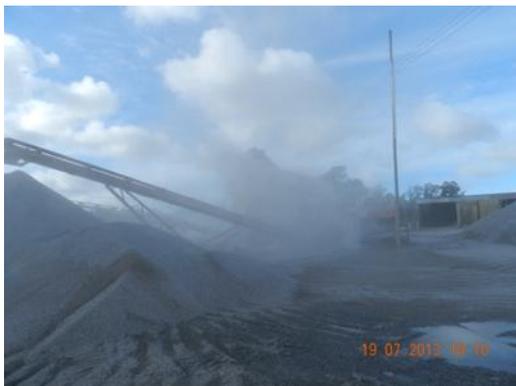
chatarra y en otras ubicaciones del obrador contraviniendo los puntos 5.1, 9.2, 9.3 y 10.2 del Manual Ambiental de la DNV, y el PGA (PR-10).		
6	456512	6197104	141K100 a (+) de ruta 1	Nº 2	Se comprueba que la planta de triturado no posee ningún sistema de abatimiento de polvo contraviniendo los puntos 5.1, 9.1, 11.2 y 11.3 del Manual Ambiental de la DNV.	Ilustración 5	49

Ilustración 5: Planta de triturado sin un sistema de abatimiento del polvo y emisión al aire de material particulado

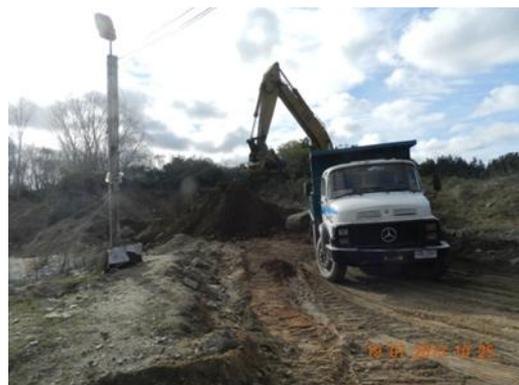
6	456512	6197104	141K100 a (+) de ruta 1	Carga de combustible en equipo de la cantera sin utilizar camión cisterna o cisterna de tiro contraviniendo el PGA (PR-01)	Ilustración 8	81
7	456512	6197104	141K100 a (+) de ruta 1	Los colores de los depósitos para residuos (color negro para residuos especiales en lugar de color rojo), y la falta de depósitos plásticos para residuos domésticos contravienen el PGA (PR-09 y PR-10)	Ilustración 19	59 60 65 66

Ilustración 8: Abastecimiento de combustible directamente del tambor sin usar camión cisterna o cisterna de tiro

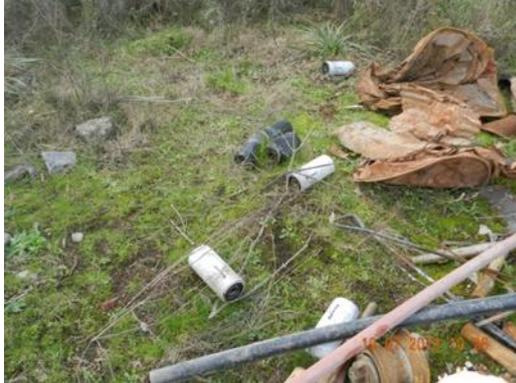
5	456512	6197104	141K100 a (+) de ruta 1	Nº 2	Se constata la presencia de residuos especiales (filtros de aceite usados) directamente en el suelo y vestigios de haber prendido fuego a otros residuos especiales en ubicación próxima a la cantera, y también se observaron ese mismo tipo de residuos junto a la	Ilustración 9 Ilustración 10 Ilustración 11	61 62 82 83

Ilustración 9: Residuos especiales (filtros de aceite usados) tirados en el piso en zona próxima a la cantera

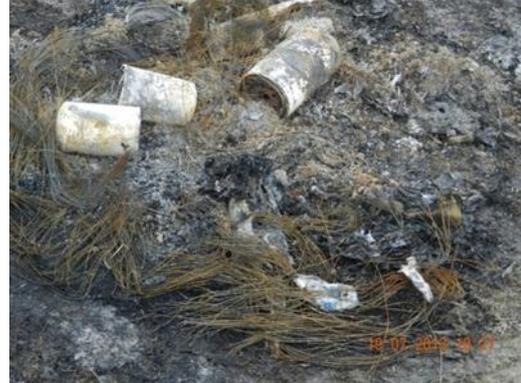
Ilustración 10: Residuos especiales (filtros de aceite y neumáticos) quemados en zona próxima a la cantera

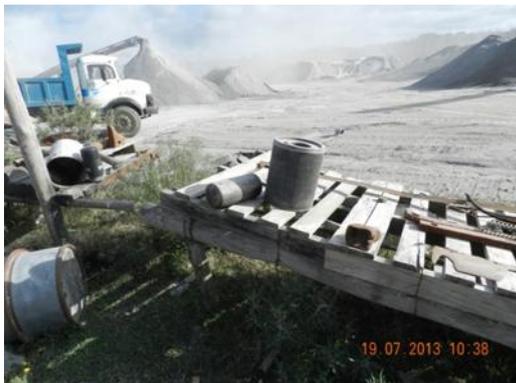
Ilustración 11: Residuos especiales (filtros de aceite) entre chatarra y piezas de madera en desuso

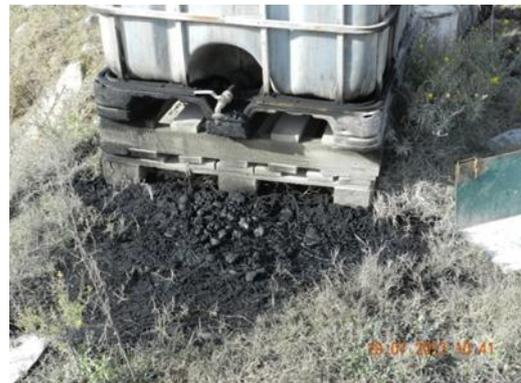
Ilustración 13: Depósito de aceites usados y suelo contaminado

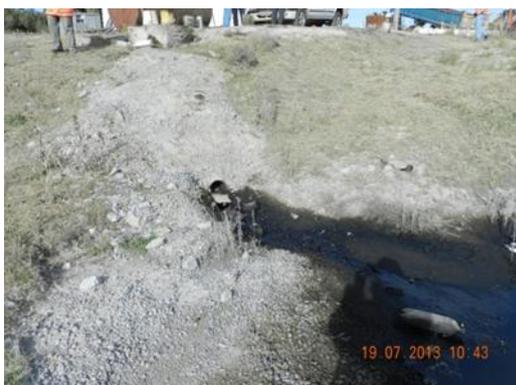
Se detecta derrame de aceites usados, en contra de lo establecido en el ítem 10.2 del Manual Ambiental de DNV.	Observación	NA	Situación actual: Pendiente Se mantiene la situación anterior.	Ilustración 12 Ilustración 14
Se encuentran residuos del empaque del cemento (nylon, pallets), utilizado para generar la toscamento, dispersos en la cantera de tosca, en contra de lo establecido en el PR09.	Observación	NA	Situación actual: Cerrado No se mantiene en uso la cantera de tosca.	NA

Ilustración 12: Punto de emisión de líquidos contaminantes de la zona de lavado y cambio de aceite

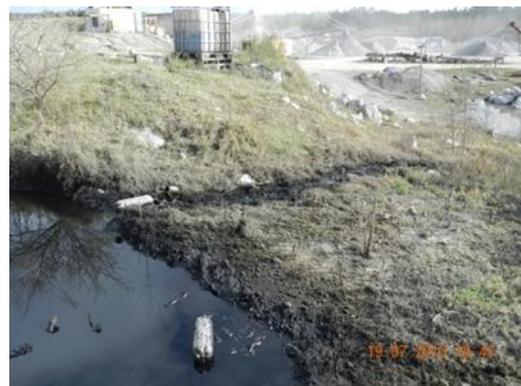
Ilustración 14: Zona contaminada con aceite usado próximo a lugar de lavado de maquinaria y cambio de aceite

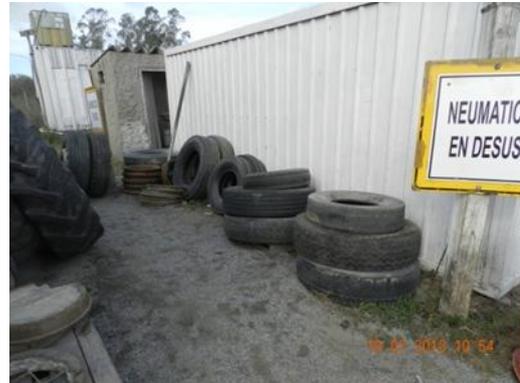
Ilustración 16: Neumáticos en desuso sin cubrir acumulando agua de lluvia

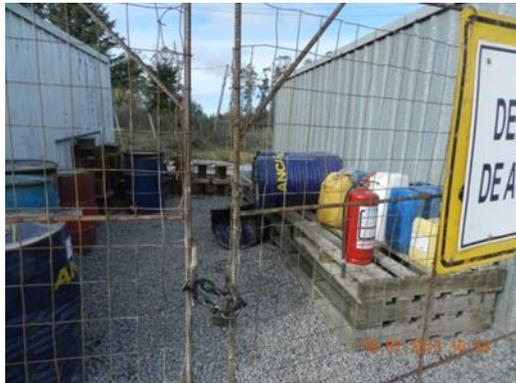
Ilustración 17: Depósito de lubricantes, nafta y anticongelante sin diques de protección de derrames

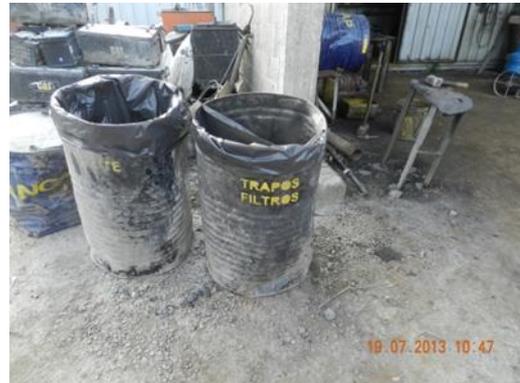
Ilustración 19: Depósitos de residuos

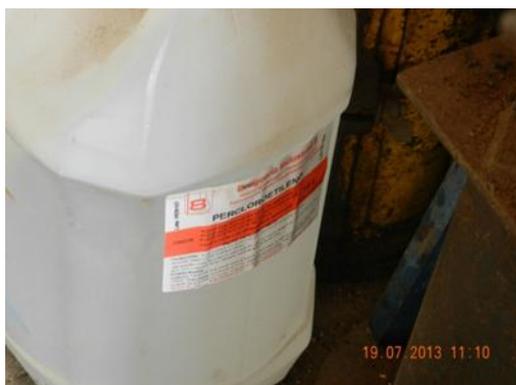
Ilustración 18: Bidón en el laboratorio con percloroetileno
