INFORME TRIMESTRAL DE GESTIÓN AMBIENTAL

Abril – Junio 2013

LP/30: "Ruta 8, Ensanche, refuerzo y adecuación de accesos del
puente sobre el Río Cebollatí"

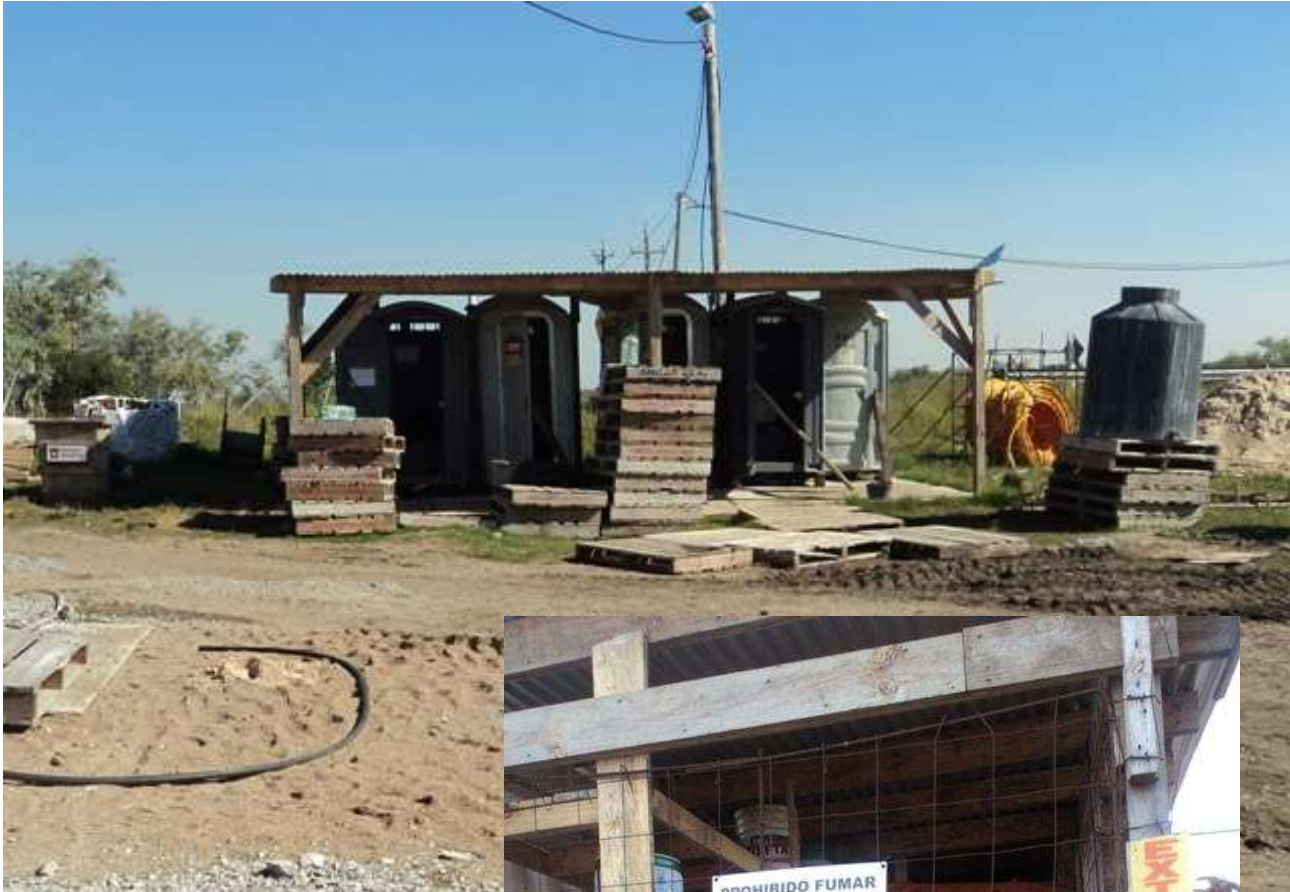
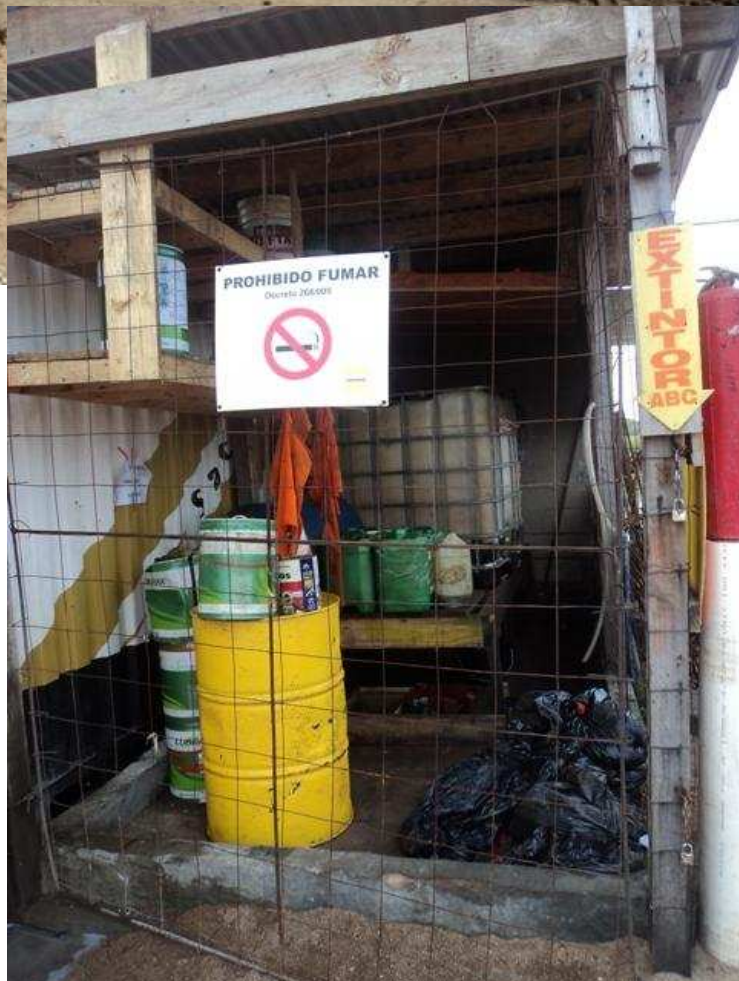
Figuras 1 y 2: Vista de baños químicos y depósito de productos químicos

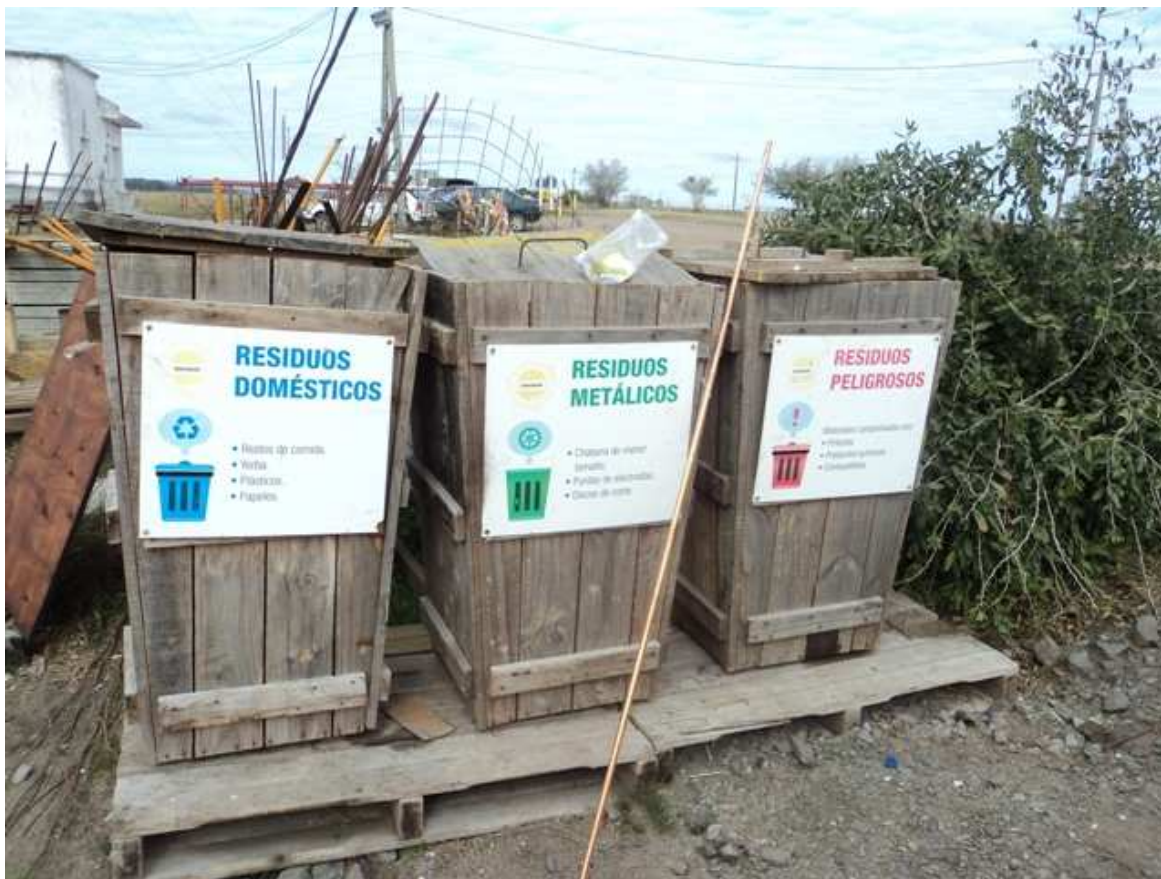
Figura 3: Recipientes destinados al acopio de residuos en obra

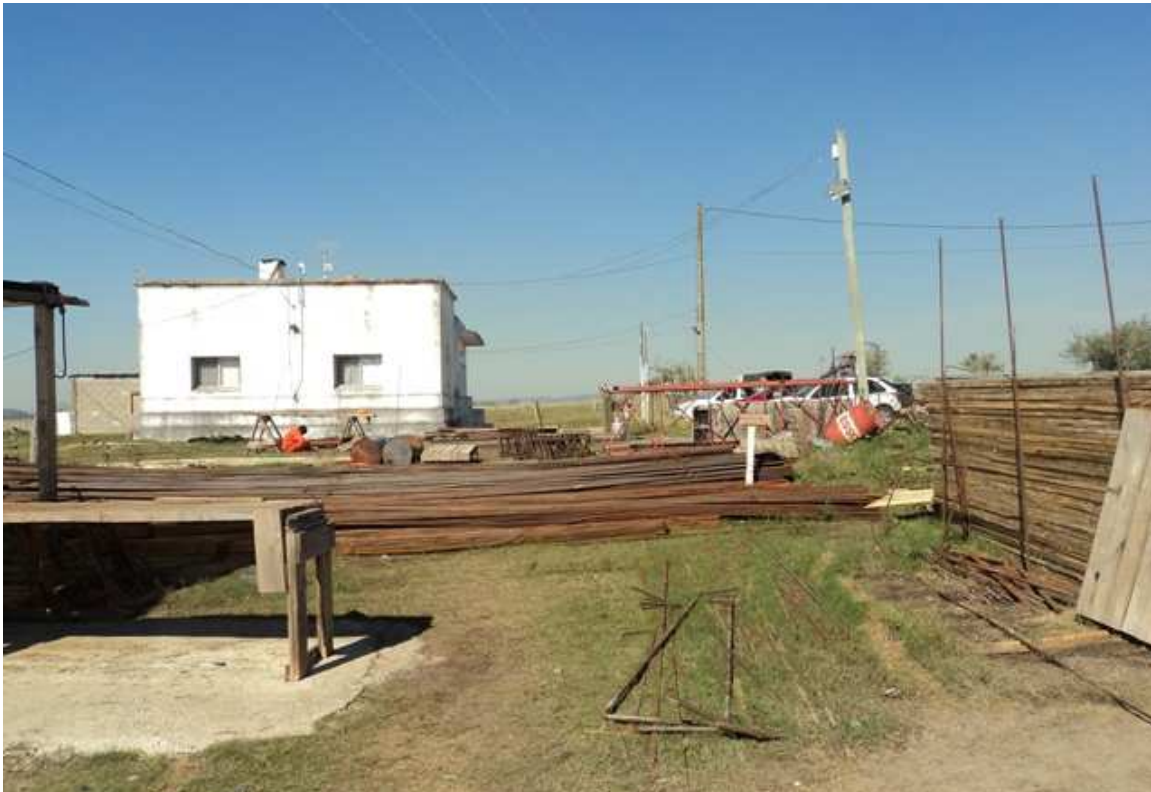
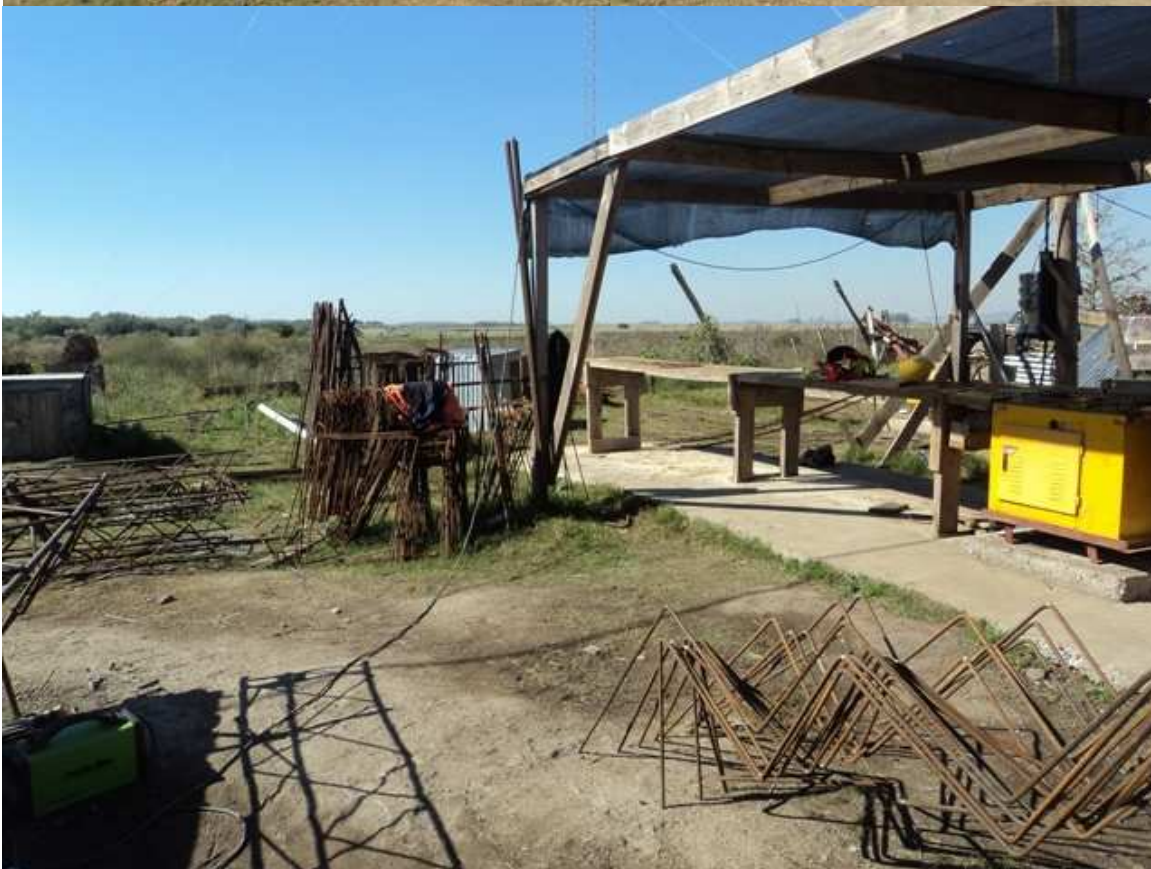
Figuras 4 y 5: Vistas de herrería y zona acopio hierro

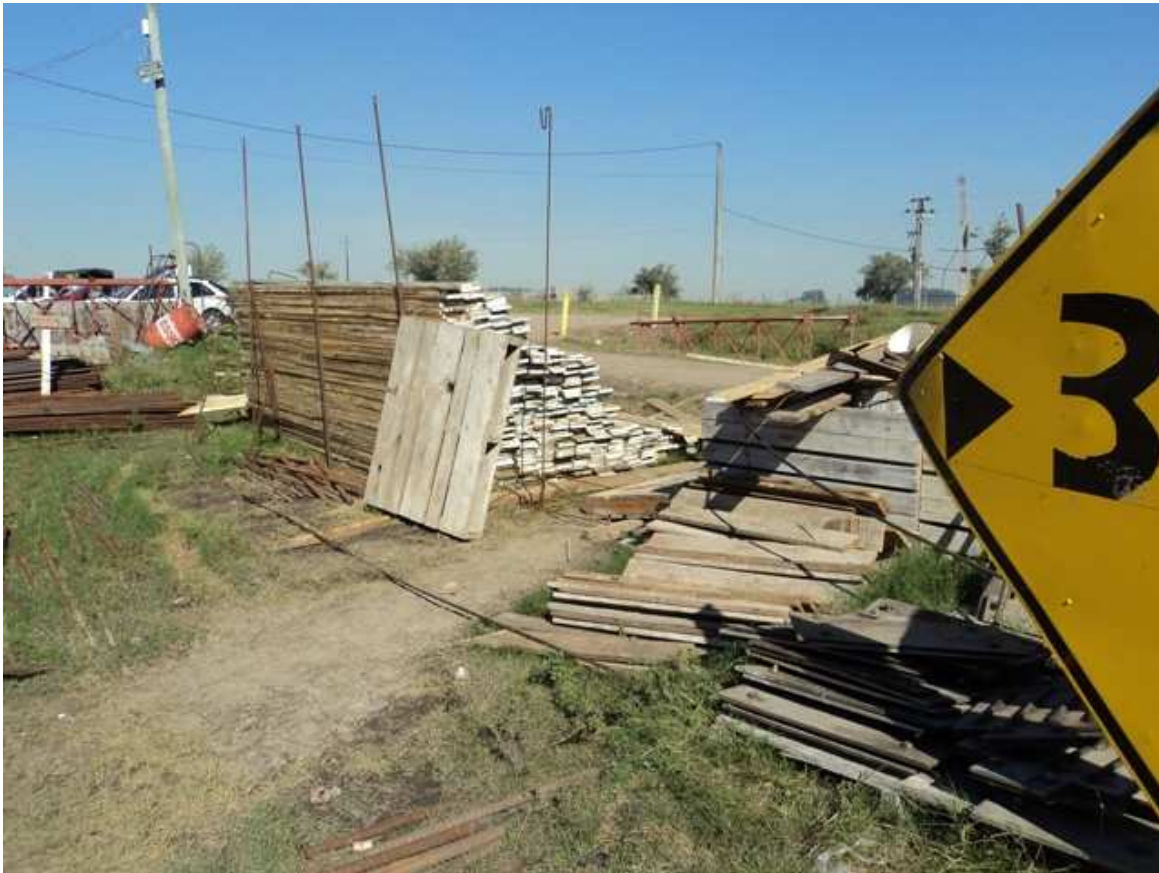
Figura 6: Vista zona acopio madera

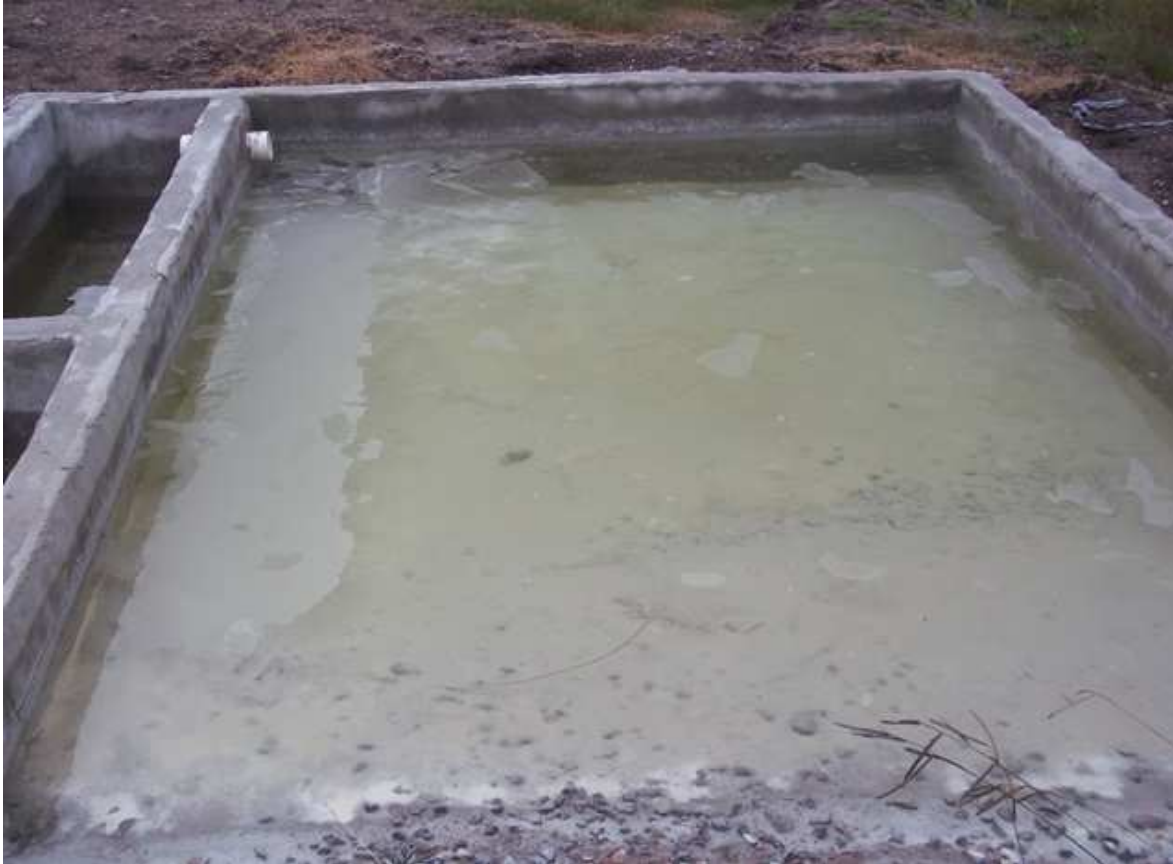
El lavado de las herramientas utilizadas en el hormigonado se está realizando en la pileta de sedimentación construida para tal fin.

Figura 7: Vista pileta lavado hormigón

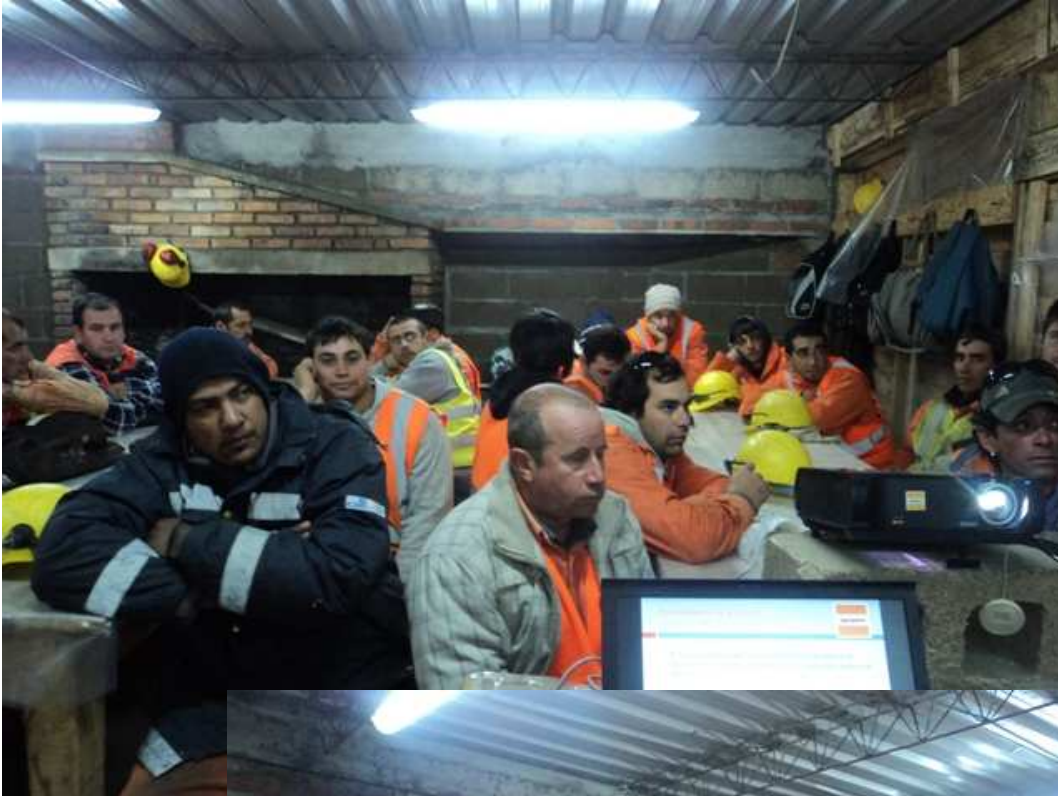
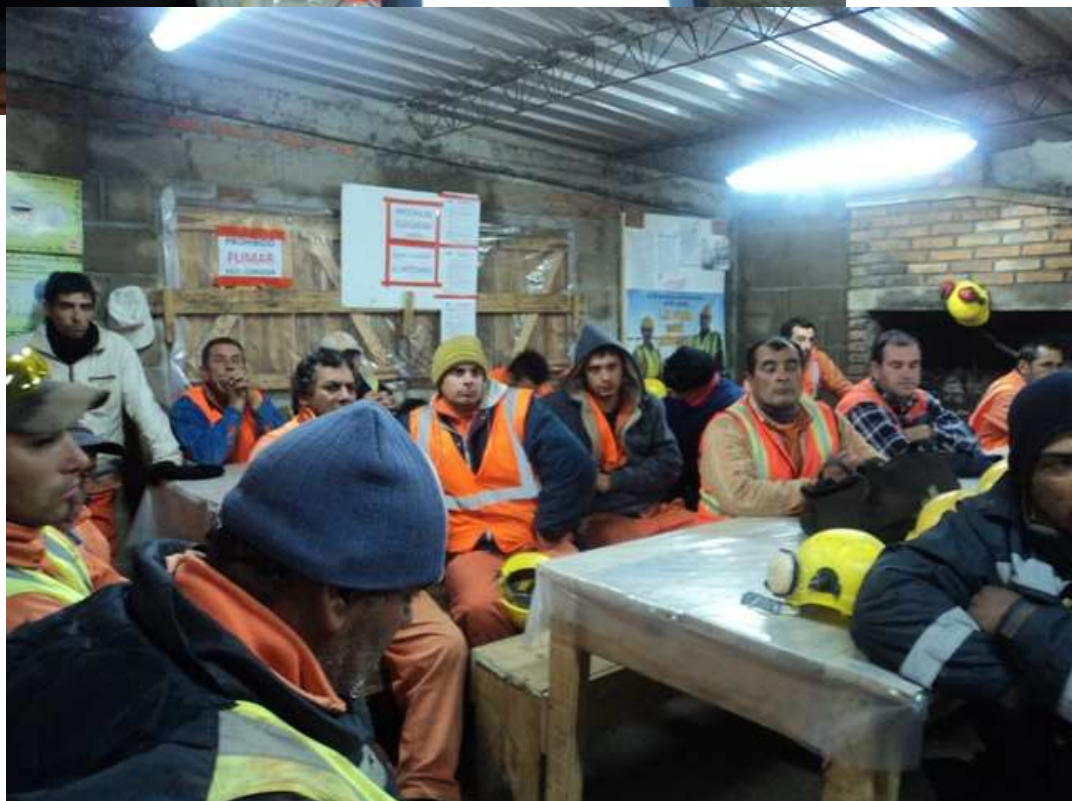
En el mes de mayo fueron definidos los "puntos de encuentro" en caso de emergencias y se realizó la capacitación a todo el personal en el Plan de Contingencias definido para esta obra en particular.

Figuras 8 y 9: Capacitación Plan Contingencias

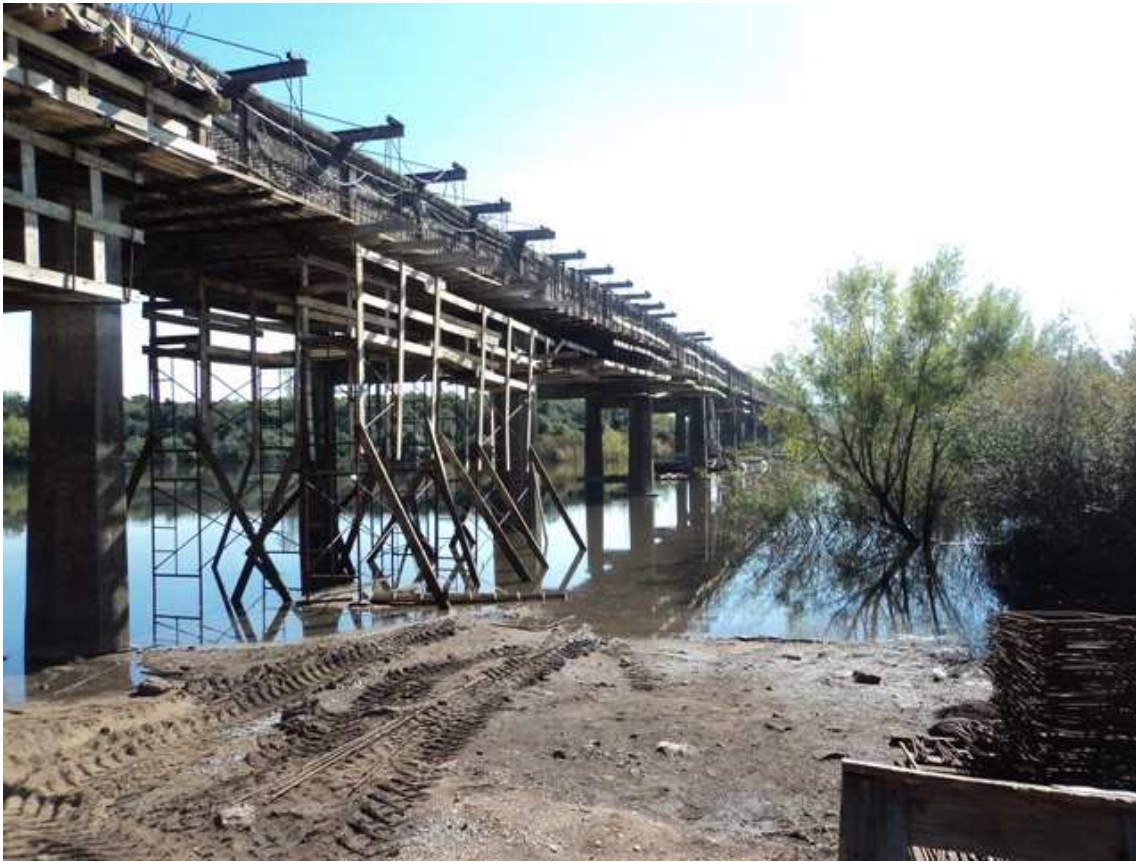
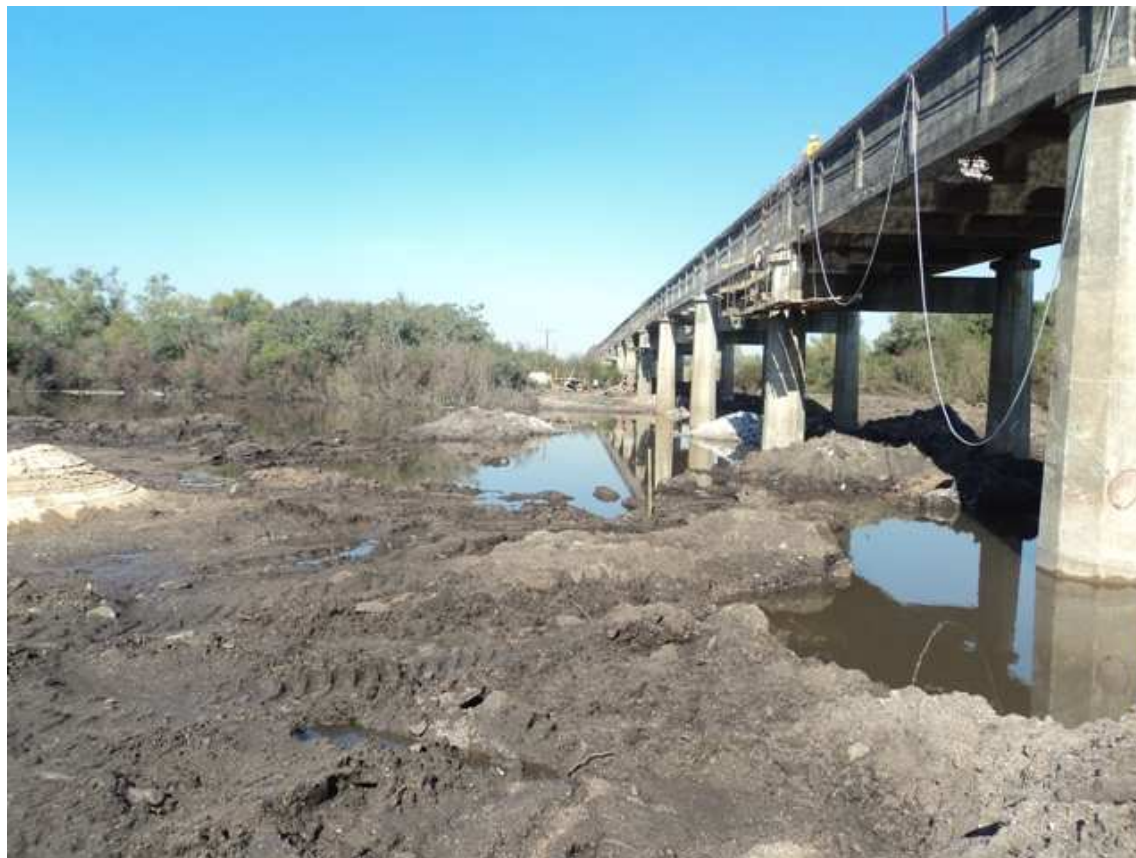
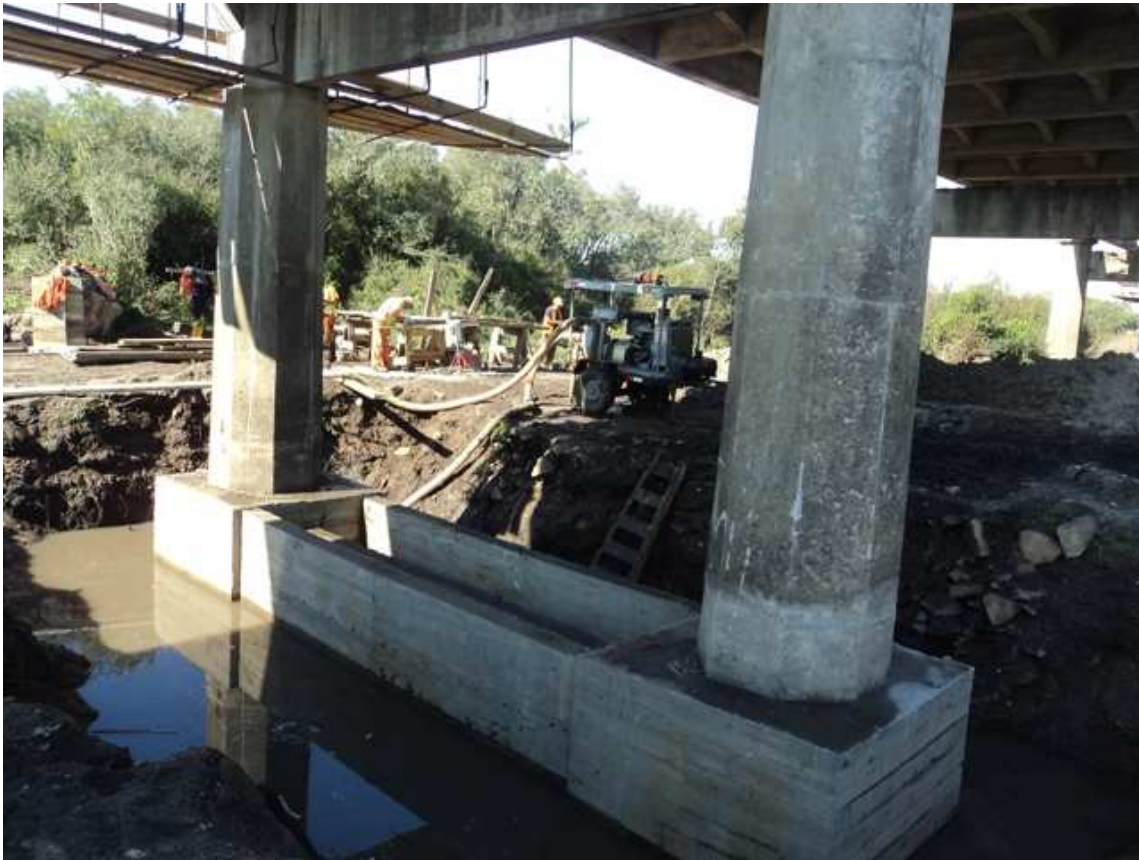
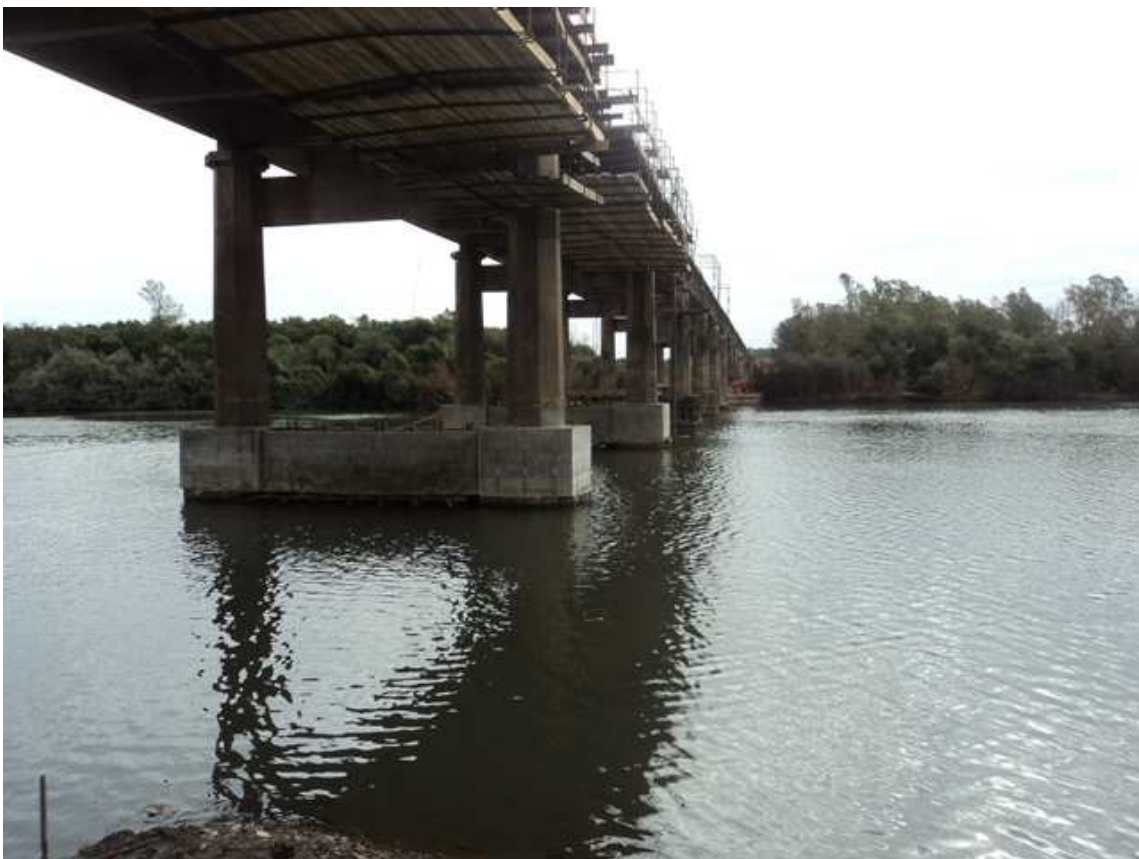
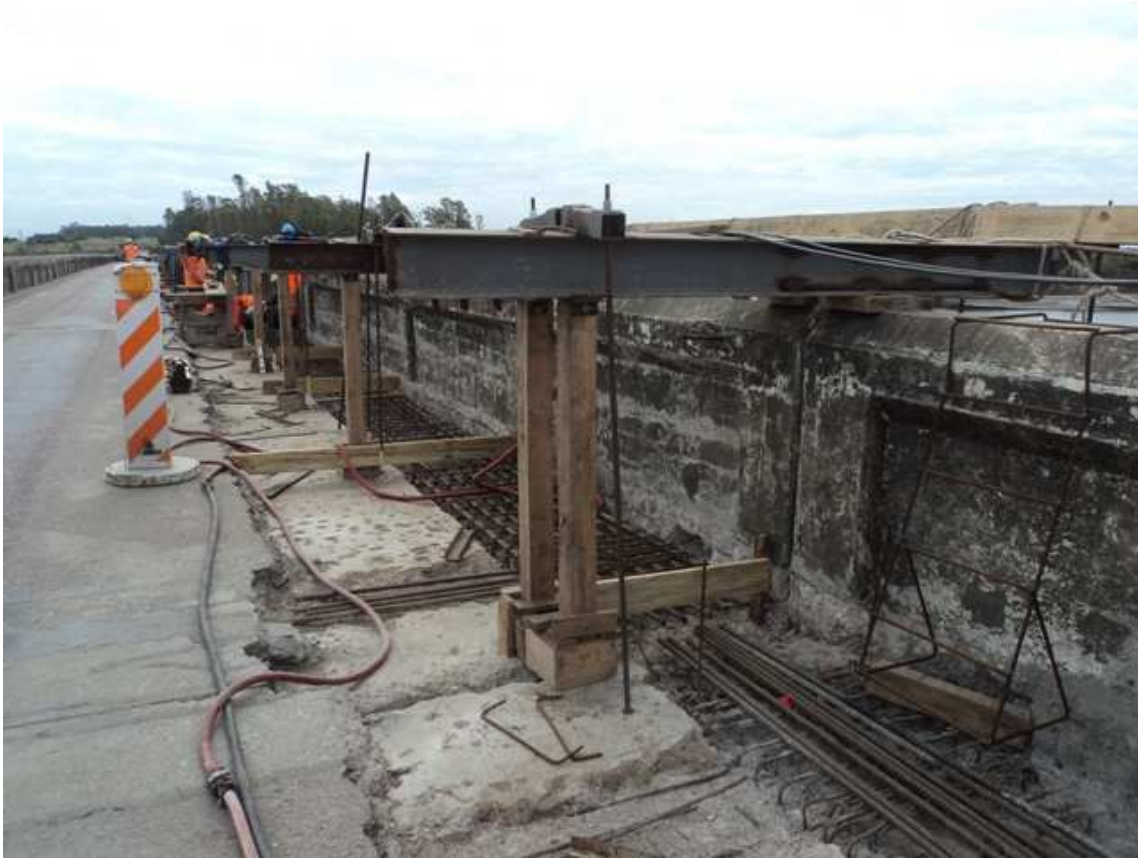
Figura 10 a 14: Diferentes vistas de la obra
