CORPORACION VIAL DEL URUGUAY S.A.

INFORME DE AUDITORÍA AMBIENTAL

RE-GA-802-P30-
20130823

P/30: “Ruta 8, Ensanche, Refuerzo y Adecuación de Accesos del Puente sobre el Río Cebollatí”

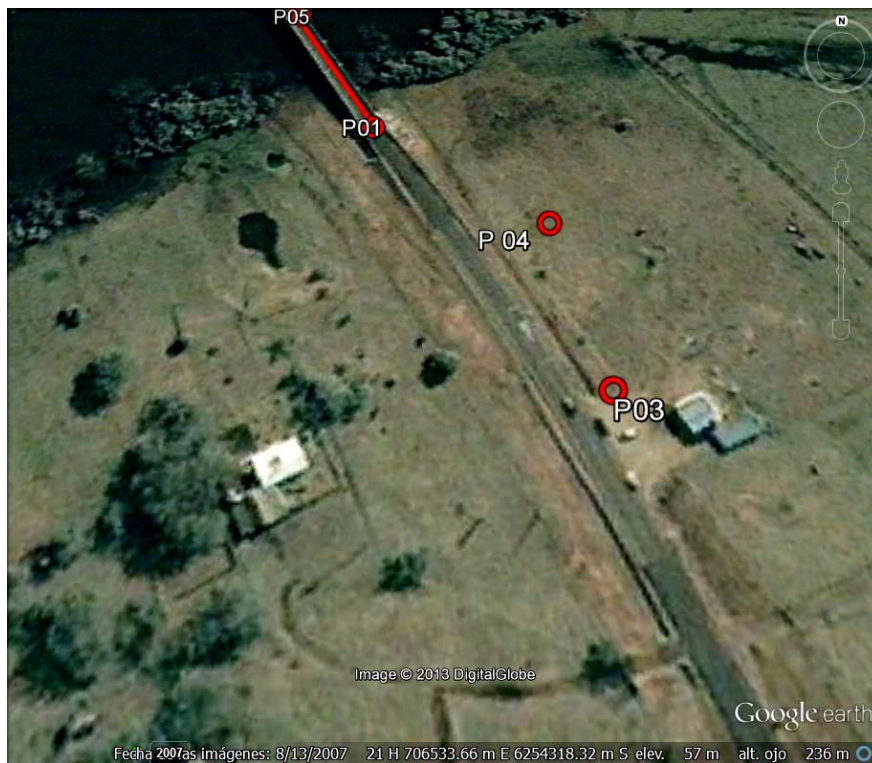
Ilustración 4-Ubicación del campamento P03 y zona de producción y acopios P04 próximo a vivienda (100 metros aproximadamente) y a la carretera.

ID	Coordenadas UTM (X,Y)		Prog.	Tipo de No Conformidad	Descripción	Evidencia (Foto, documento, comunicación personal)	Aspecto Ambiental Relacionado (Código)
1	0706579 0706566	6254314 6254374	207K150 207K180	Nº2	No se presenta evidencia de la autorización por escrito del DDO por la ubicación del obrador, zona de producción y acopio de materiales contraviniendo los puntos 9.8, 10.1, 10.2, 11.1, 11.2 y 14.1 del Manual Ambiental de la DNV.	Comunicación personal Ilustración 4 Ilustración 11	NA

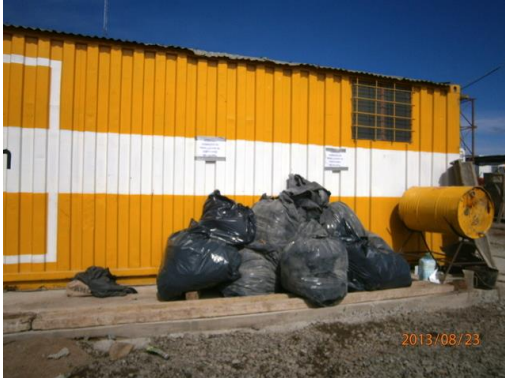
Ilustración 5-Zona de acopio de residuos y almacenamiento de producto Sikament 290N

- Realizar análisis completo de aguas residuales vertidas de acuerdo a los estándares del Dec. 253/79 ya que solamente se realiza el control de pH según se establece en el PGA.
- Proteger los tanques de almacenamiento de combustible para evitar que cuando llueve se generen mezcla de combustible con agua.
- Colocar identificación para zonas de almacenamiento de chatarra o materiales en desuso
- Mejorar identificación de productos.
- Realizar monitoreo de ruidos y emisiones contemplando que las instalaciones se encuentran próximo a una vivienda.
- Implementar sistema para contención de potenciales derrames del producto Sikament 290N y seguir recomendaciones de la hoja de seguridad

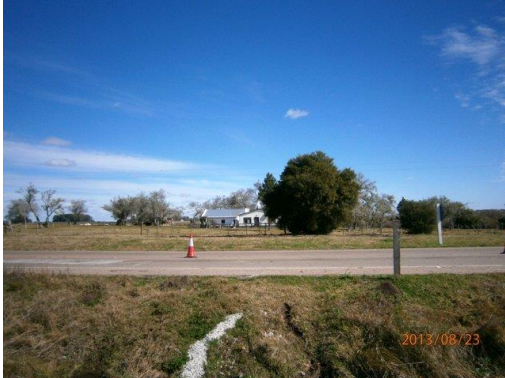
Ilustración 11-Vista desde la entrada del campamento hacia la Ruta 8

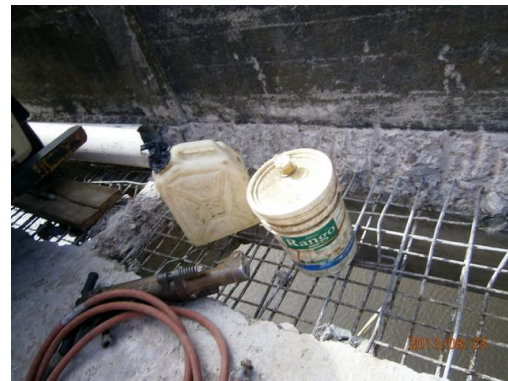
ID	Coordenadas UTM (X,Y)		Progresiva	Descripción	Evidencia (Foto, documento, comunicación personal)	Aspecto Ambiental Relacionado (Código)
1	0706478	6254482	207K300	Se evidenciaron recipientes con restos de hidrocarburos sin identificar sobre estructura del puente expuestos al río contraviniendo el punto 18.1 del Manual de DNV.	Ilustración 14	19 22

Ilustración 14-Recipientes con restos de hidrocarburos en el frente de obras sobre el ensanche del puente
