<p>CORPORACION VIAL DEL URUGUAY S.A.</p>	<p>INFORME DE AUDITORÍA AMBIENTAL</p>	<p>RE-GA-802-AB14-20130815</p> <p>Página 1 de 8</p> <p>Versión 03</p>
--	--	--

Informe de Auditoría Ambiental

AB/14: Construcción de una alcantarilla tipo H de 6 bocas con sus correspondientes accesos en una variante de 450m de Ruta N° 50 sobre Cañada Lisboa, Paso Cabrera

Tipo de Auditoría: Seguimiento

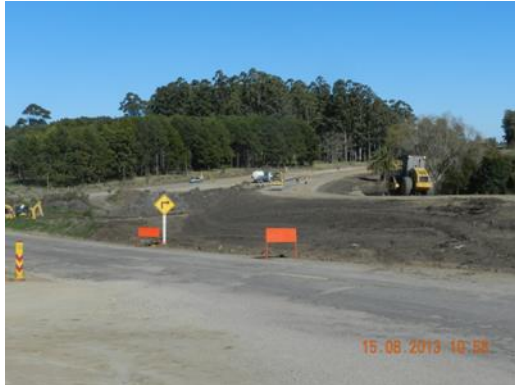
Ilustración 4: Frente de obra en el fondo y tramo actual de ruta 50

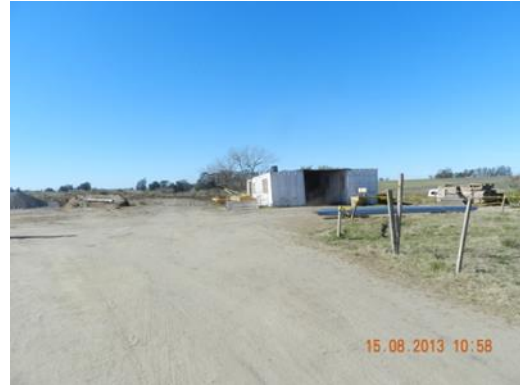
Ilustración 5: Obrador

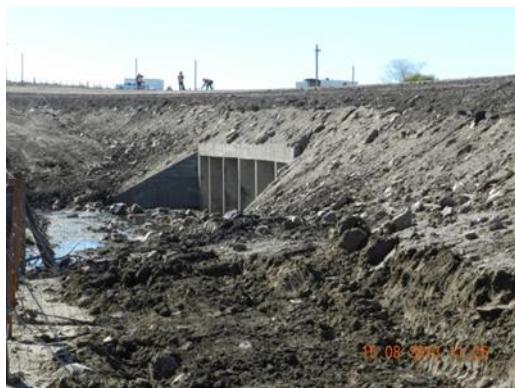
Ilustración 6: Alcantarilla tipo H de 6 bocas

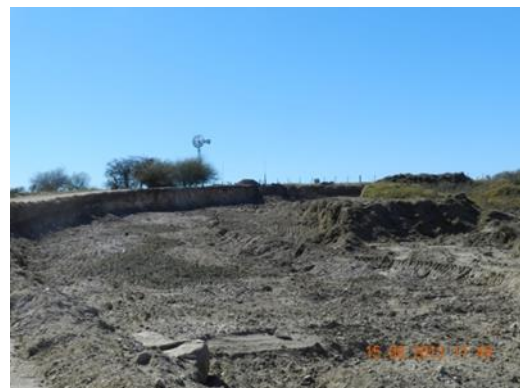
ID	Coordenadas UTM (X,Y)		Prog.	Tipo de No Conformidad	Descripción	Evidencia (Foto, documento, comunicación personal)	Aspecto Ambiental Relacionado (Código)
1	NA	NA	NA	Nº 1 Nº 2	No se presenta evidencia de la Autorización Ambiental Previa y de Operación de la cantera de material granular ubicada en el paraje Quintón contraviniendo el artículo 7 de la Ley Nº 16.466, del 19 de enero de 1994 y de su reglamentación a través del decreto 349/2005, artículo 2, y del punto 13.1 del Manual Ambiental de la DNV.	Comunicación personal	NA

ID	Coordenadas UTM (X,Y)		Progresiva	Descripción	Evidencia (Foto, documento, comunicación personal)	Aspecto Ambiental Relacionado (Código)
1	439703	6201463	NA NA	No se presenta evidencia de la autorización por escrito del DDO por la ubicación de la cantera de material granular ubicada en paraje Quintón contraviniendo el punto 13.3 del Manual Ambiental de la DNV.	Comunicación personal	NA

Ilustración 7: Cantera de material granular

Comenzar la tramitación de las autorizaciones ambientales de la cantera de material granular ante los organismos públicos con suficiente antelación a la obra, evitando la operación sin el permiso correspondiente.

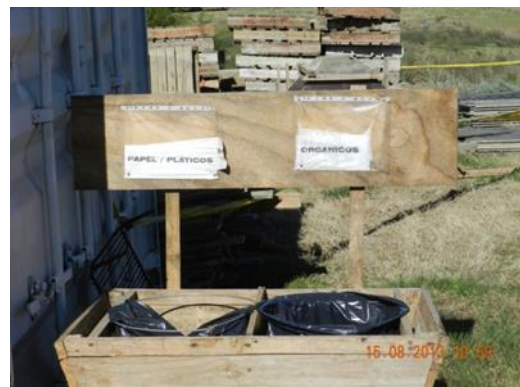
Ilustración 9: Recipientes para segregación de residuos en el obrador
