INFORME DE AUDITORÍA AMBIENTAL

RE-GA-802-C52-
20130815

C/52: Construcción de los accesos al nuevo puente sobre el Río Santa Lucía, en la Ruta N° 11

Tipo de Auditoría: Seguimiento

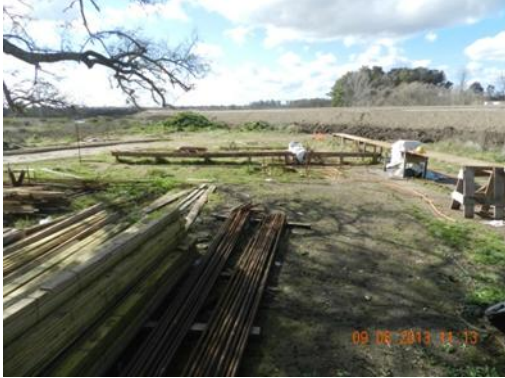
Ilustración 4: Obrador secundario en departamento de San José

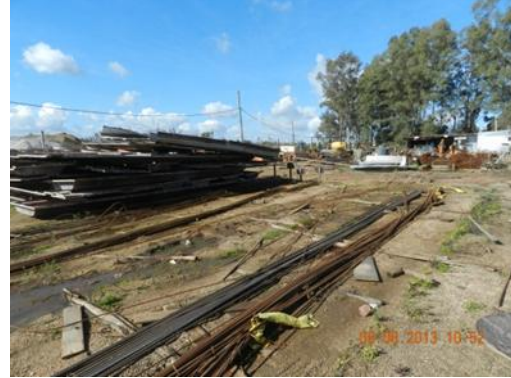
Ilustración 5: Obrador en departamento de Canelones

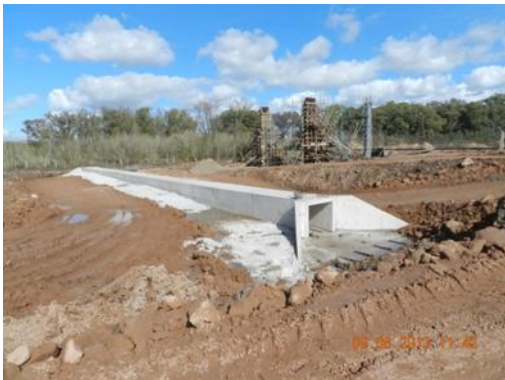
Ilustración 6: Construcción de alcantarilla y pasarela por encima de vía férrea

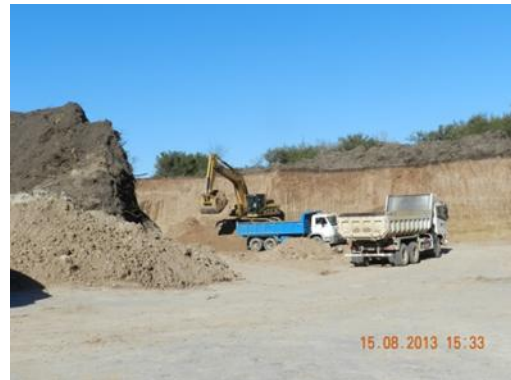
ID	Coordenadas UTM (X,Y)		Progresiva	Descripción	Evidencia (Foto, documento, comunicación personal)	Aspecto Ambiental Relacionado (Código)
1	559157 554246	6186395 6190035	NA NA	No se presenta evidencia de la autorización por escrito del DDO por la ubicación de las 2 canteras de limo contraviniendo el punto 13.3 del Manual Ambiental de la DNV.	Comunicación personal	NA

Ilustración 7 - Cantera de limo en departamento de San José

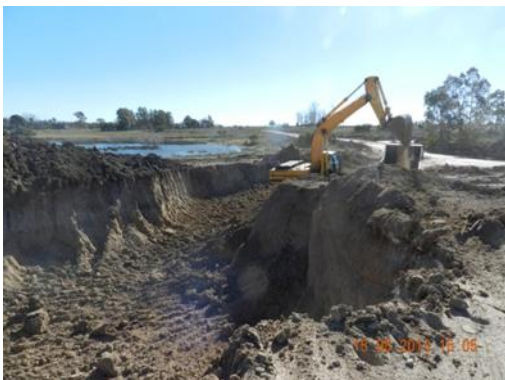
ID	Coordenadas UTM (X,Y)		Prog.	Tipo de No Conformidad	Descripción	Evidencia (Foto, documento, comunicación personal)	Aspecto Ambiental Relacionado (Código)
1	NA	NA	NA	Nº 1 Nº 2	No se presenta evidencia de la Autorización Ambiental Previa y de Operación de la cantera de limo ubicada en el departamento de Canelones contraviniendo el artículo 7 de la Ley Nº 16.466, del 19 de enero de 1994 y de su reglamentación a través del decreto 349/2005, artículo 2, y del punto 13.1 del Manual Ambiental de la DNV.	Comunicación personal	NA

Ilustración 8 - Cantera de limo en departamento de Canelones

Comenzar la tramitación de las autorizaciones ambientales con suficiente antelación a la obra.

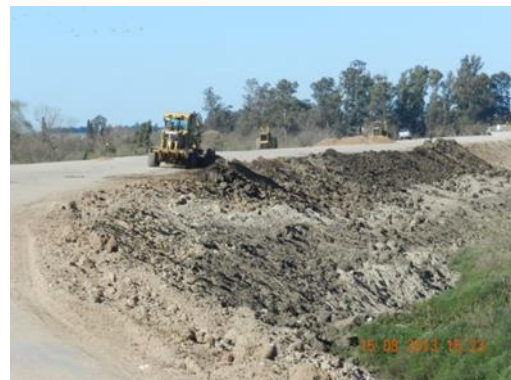
Ilustración 9 - Construcción del terraplén en margen izquierda
